## Greinargerð

Tilvísun: 3161340-000-CRP-0001

Efni: Álftanesskóli – Skoðun og sýnataka í völdum rýmum

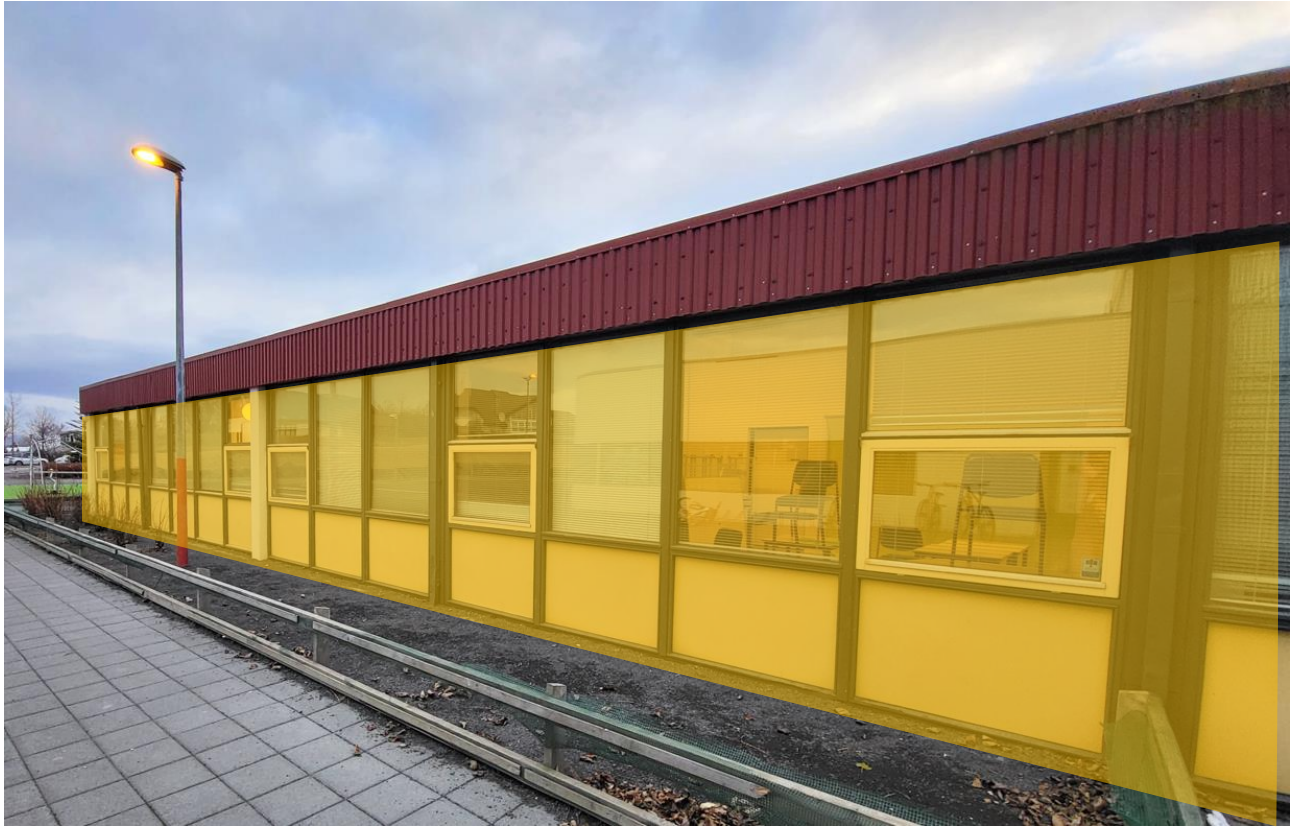
Sjáanlegar rakaskemmdir voru neðst á timbureiningum sem eru utan um glugga. Þar voru rakaskemmdir sjáanlegar bæði að utan sem og innan. Voru því tekin efnasýni úr timbrinu sem og DNA sýni úr rýminu hliðin á sem er með sömu uppbyggingu af gluggakerfum.

Talið er líklegt að orsök hækkandi raka neðst í timbureiningum má rekja til þess að jarðvegur utan við hús nær upp á timbureiningarnar með þeim afleiðingum að timbur blotnar og í kjölfarið byrjar timbrið að leiða rakan inn í húsnæðið.

Mynd: Endurnýja þarf gulmerktar timbureiningar

- Skipta þarf út gluggakerfinu í þessum hluta en annarstaðar í byggingunni er búið að skipta timburkerfinu út fyrir sambærilegt kerfi úr áli. Þegar búið er að rífa timbureiningarnar úr er mælt með að tvíbrenna yfirborði á steypunni með kosangasi sem lá undir og við timbureiningarnar og slípa það svo. Á meðan gólfið er brennt og slípað er mælt með að rykloka inn í íverurýmið til að sporna við því að talsvert magn af ryki fari inn í húsnæðið.

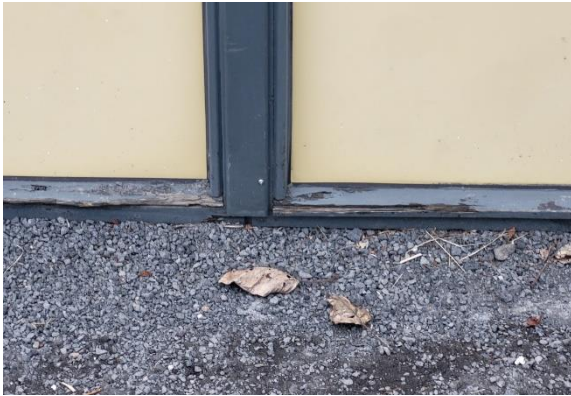
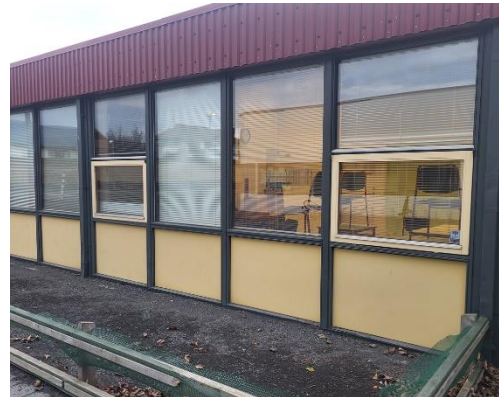
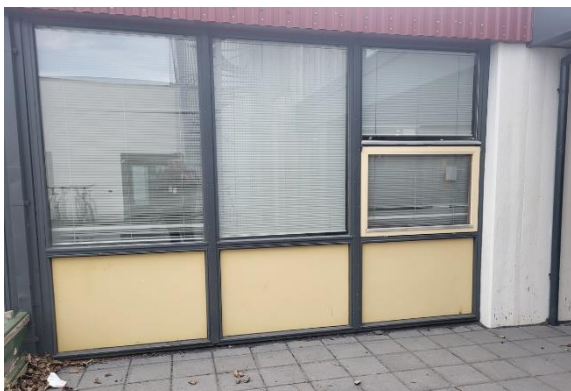
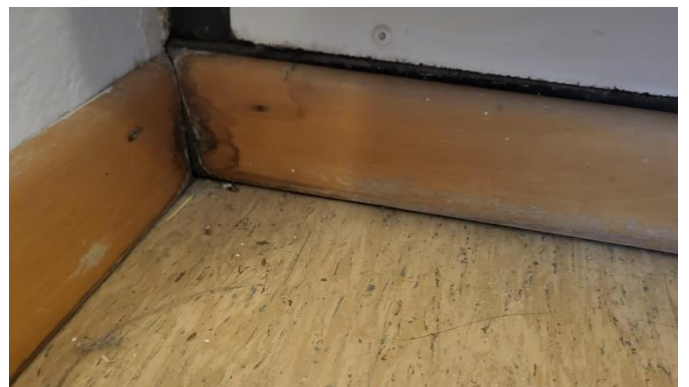
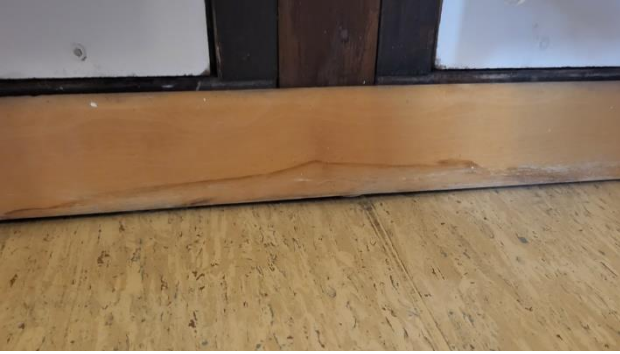
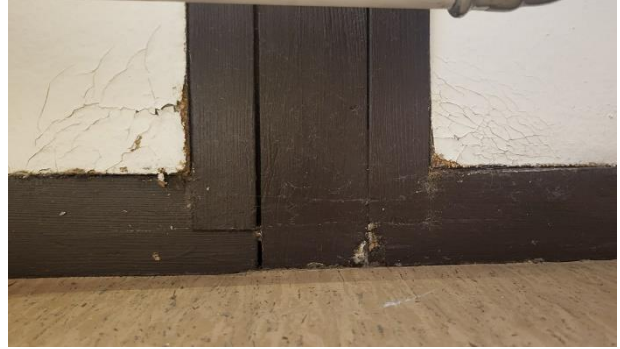
Þá var frágangur á gluggalistum ábótavant en er það vandamál talsvert umfangsminna heldur en staðreyndin að jarðvegur nær þetta hátt upp að og á timbureiningarnar.

- Mikilvægt er að lækka jarðveginn fyrir utan gluggakerfið, 10-15cm undir steypu, en þótt að nýtt álkerfi komi er óhentugt að snjór liggi ávallt neðst á álkerfinu með tilheyrandi kuldabré inn í byggingarhlutann. Gott er að ganga frá einangrun utan á sökkulinn sem nái upp undir gluggaundirstykki.

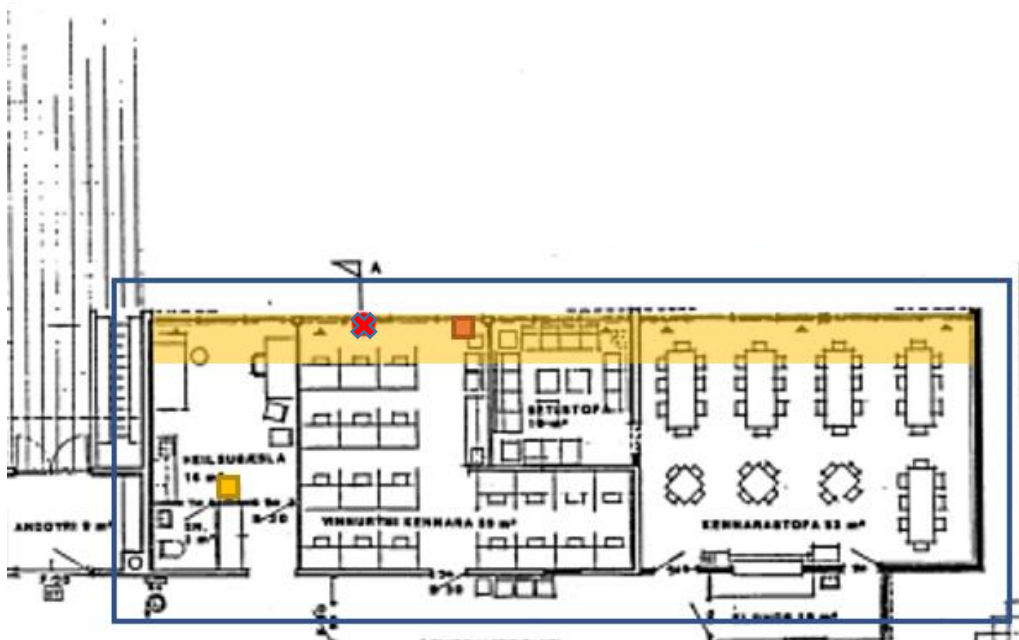
Efnissýni 3.11.2022		
Sýni nr.	Staðsetning sýnatöku	Túlkun greiningar
1	Úr útvegg	Í sýninu fannst vöxtur myglusveppa

Ryksýni		
Sýni nr.	Staðsetning sýnatöku	Túlkun greiningar
6968	Skólastofa, ekki í notkun	Í sýninu fundust ummerki um hækkun gróa og/eða svepphluta tegunda sem algengt er að vaxi innanhúss á mygluðum byggingarefnum.
6969	Skrifstofa hjúkrunarfræðings	Í sýninu fundust ummerki um litla hækkun gróa og/eða svepphluta tegunda sem algengt er að vaxi innanhúss á mygluðum byggingarefnum.

Mynd: Á grunnmynd má sjá svæðið sem skoðað var í úttektinni ásamt staðsetningu og niðurstöður sýna. Svæði þar sem fjarlægja þarf gólfduík er gulmerkt

- Fjarlægja þarf dúk sem liggur að útvegg a.m.k. 1,5 metra inn á gólfið. Áður en nýr dúkur er lagður skal slípa með afsogi 2-3 mm af yfirborði gólfsins og dúkaflota svo yfir.
