Greinargerð

Tilvísun: 3161319-000-CRP-0002

Efni: Skoðun og sýnataka | Hofstaðaskóli

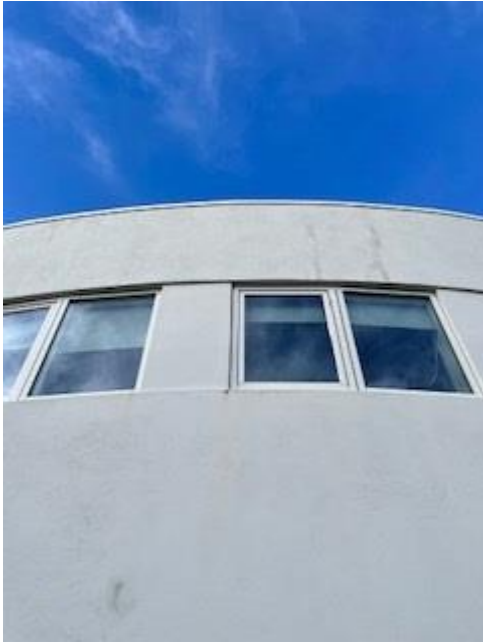
Mynd 1 Sprungur á múr á útvegg við leka inn á skrifstofu

- Talið er að þörf sé á talsverðum viðgerðum á ytra byrði (útvegg) svo meta þurfi hvort hagkvæmara sé að klæða skólann að utan, myndi sú aðgerð einnig hjálpa við að draga úr kuldaþrúm sem eru víða.

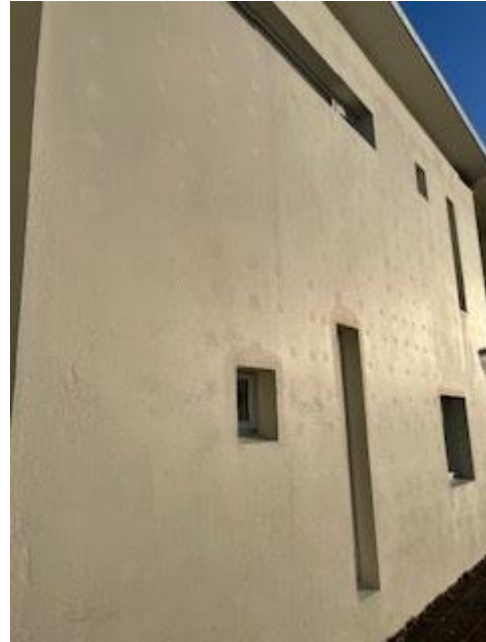
Mynd 2 Sjá má festingar fyrir einangrun þegar rakapétting á sér stað á útvegg

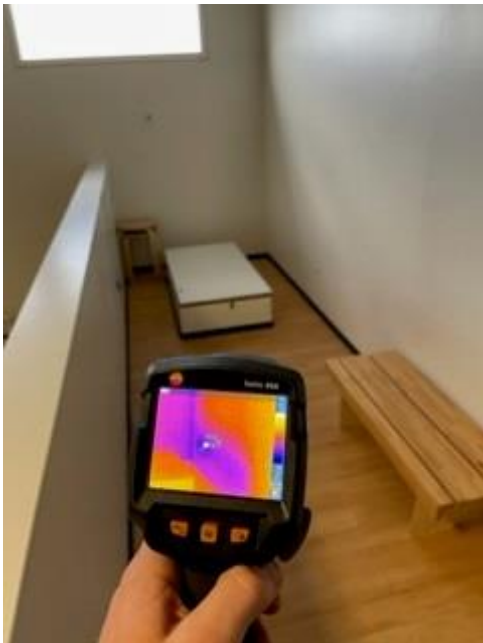
Birgir Ottósson húsvörður Hofstaðarskóla upplýsti um að leki hafi komið upp í útvegg í matsal, ekki var hækkaður raki að mælast á leka svæði en hitamyndavél sýndi þó að töluverð kuldabrá er til staðar í úthorni matsals. Litlum sérkennslustofum hefur verið komið fyrir á suðurhlið byggingarinnar þar sem loftgæðum er líklega ábótavant. Aðeins eru litlir gluggar til staðar fyrir útloftun.

Mynd 3 Kuldabré á útvegg í horni á matsal.

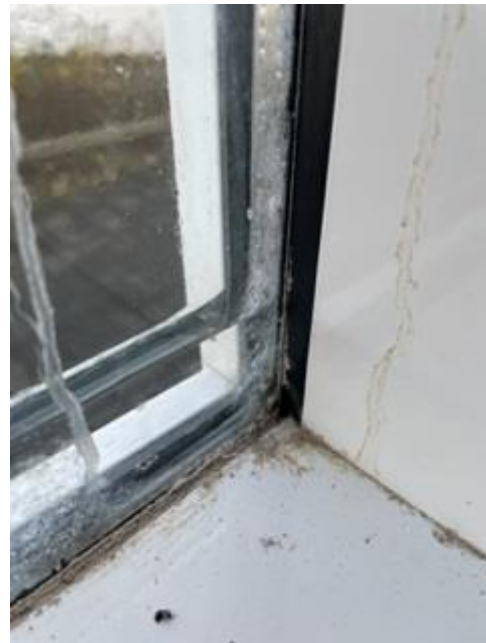
kennslustofu 109 lekur með þeim afleiðingum að rúða er farinn að fyllast af vatni. Samskeyti á dúk í stofu 119 er farin að gliðna í sundur og er hættu á að vatn frá skúringum geti lekið þar niður og undir dúk.

Mynd 4 Rúða sem er að fyllast af vatni í stofu 109.

- Skipta þarf um rúðu og koma í veg fyrir leka í stofu 109 þar sem rúða er farinn að fyllast af vatni. Mikilvægt er að skipta öllu rakaskemmdu efni út og meta umfang skemmda með frekari sýnatöku.

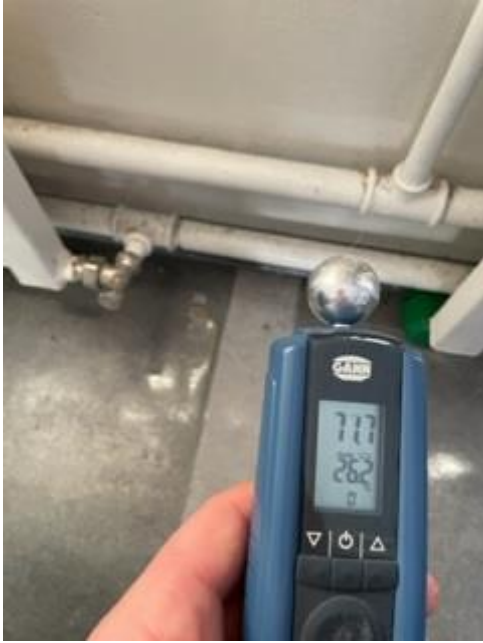
Við skoðun innandyra voru rakaskemmdir og vísbendingar um háan raka að finna á nokkrum stöðum, hækkaður raki var að mælast í útvegg kringum glugga fyrir ofan forstofu á vestur hlið byggingar þar sem búið er að útbúa sérkennslustofu. Einnig var að mælast hækkaður raki í gólfplötu í stofu 121. Mikill óhreinindi voru til staðar bakvið ofna í kennslustofum og getur reynst erfitt að þrifa þá staði. Gluggi í

Mynd 5 Stofa 121, hækkaður raki að mælast í plötu

- Mengun greinist í gólfdukk í stofu 121 og má áætla að svipað ástand sé meðfram útvegg á þeirri hlið. Mælt er með frekari sýnatöku til að kanna ástandið undir gólfdukknum í stofum 120,121,122 og 123. Áður en nýr dúkur er lagður þarf að meta umfang skemmda í gólfplötu með frekari sýnatöku.

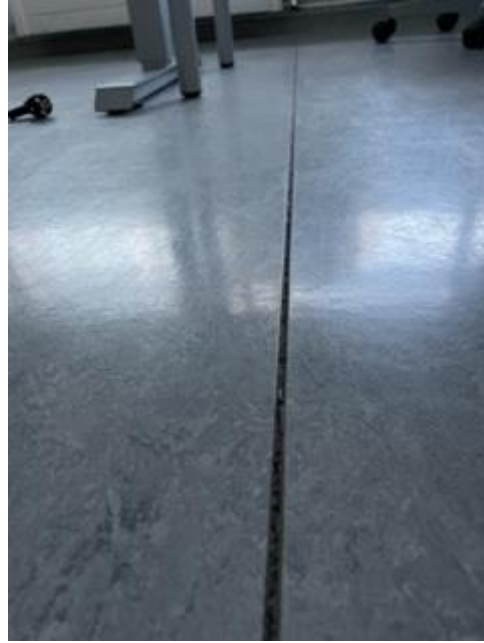
Mynd 6 Dúkur í stofu 119, samskeyti farin að gefa sig.

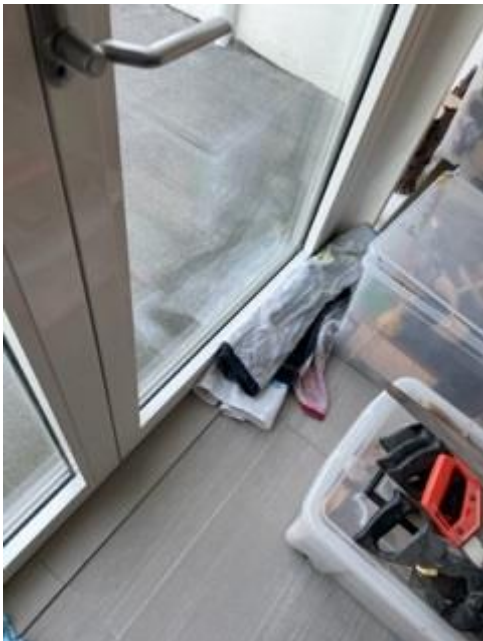
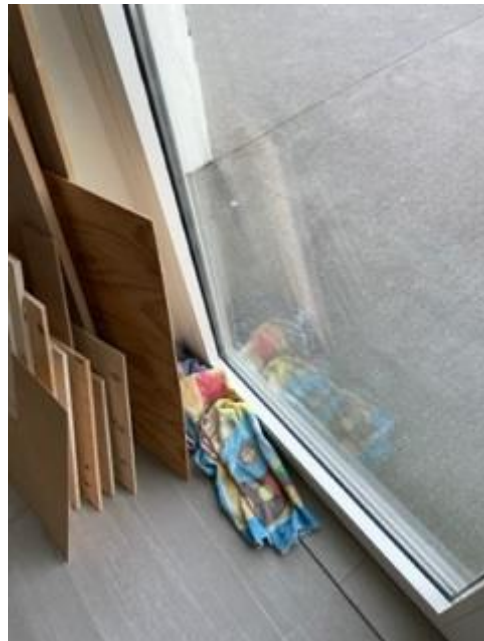
Annar frávik sem komu í ljós við skoðun eru að mikill undirþrýstingur er til staðar í nýja hluta skólans er orsakast af galla í loftræstingu. Því er hættu á að óhreinindi, lekar og gró eigi auðvelt með að sogast inn í húsnæðið um rifur og í gegnum byggingarhluta. Búið var að koma fyrir handklæðum við hurðar víða þar sem greinilegt er að lekur inn í ákveðnum veðrum. Mikilvægt er að loftræstikerfið sé skoðað sem fyrst og þetta lagfært.

Mynd 7 Handklæði við hurð í stofu 116, nýju álmu

Mynd 8 Handklæði við hurð í stofu 116, nýju álmu

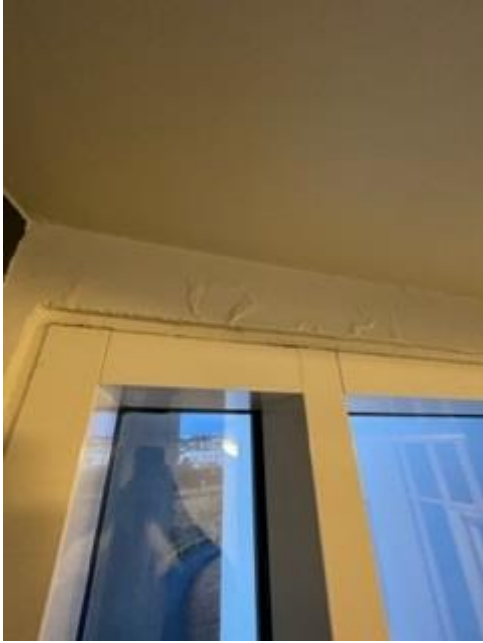
**Mynd 9 Rakaskemmd á útvegg, sérkennslustofa
202, vestur 2. Hæð**

- Í sérkennslustofu 202 vestur á 2. hæð þarf að koma í veg fyrir leka og skipta út öllu rakaskemmdu efni fyrir ofan glugga. Í stofu 208 er búið að koma í veg fyrir lekann en á eftir að skipta út öllu rakaskemmdu efni við gluggann.

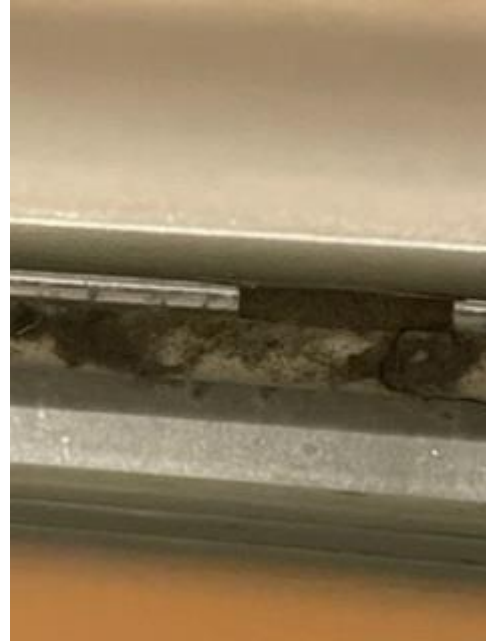
**Mynd 10 Óhreinindi bak við ofn í skólastofum,
erfitt að framkvæma þrif á þessum stöðum.**

- Þrifa þarf bakvið ofna í skólastofum þar sem líkur eru að þar séu gró sem hafa mengað andrúmsloft skólans. Koma þarf í veg fyrir að óhreinindi safnist þar fyrir í framtíðinni. Hvort heldur með því að skipta út ofnum eða tíðari þrifum þar sem ryki er blásið burt.
- Þörf er fyrir endurbætur á loftræstingu sérstaklega í litlum sérkennslu rýmum þar sem tíð loftskipti eru erfið vegna lítilla glugga.
- Kanna þyrfti ástand á loftræstikerfi til að kanna hvort hægt væri að koma í veg fyrir þann undirþrýsting sem er til staðar í byggingunni. Undirþrýstingur getur aukið leka t.d. inn með gluggum og öðrum byggingarhlutum. Undirþrýstingur getur líka dregið loft frá þakrými, kjöllum eða innan úr veggjum og skert loftgæði.
- Að loknum viðgerðum þarf að taka vönduð þrif af þeim sem til þess hafa kunnáttu og reynslu til að þrifa húsnaðið og allan búnað í rýminu þar sem rakaskemmd finnst.
