Hofsstaðaskóli

Staða verkefni og framkvæmda, 14.03.2023

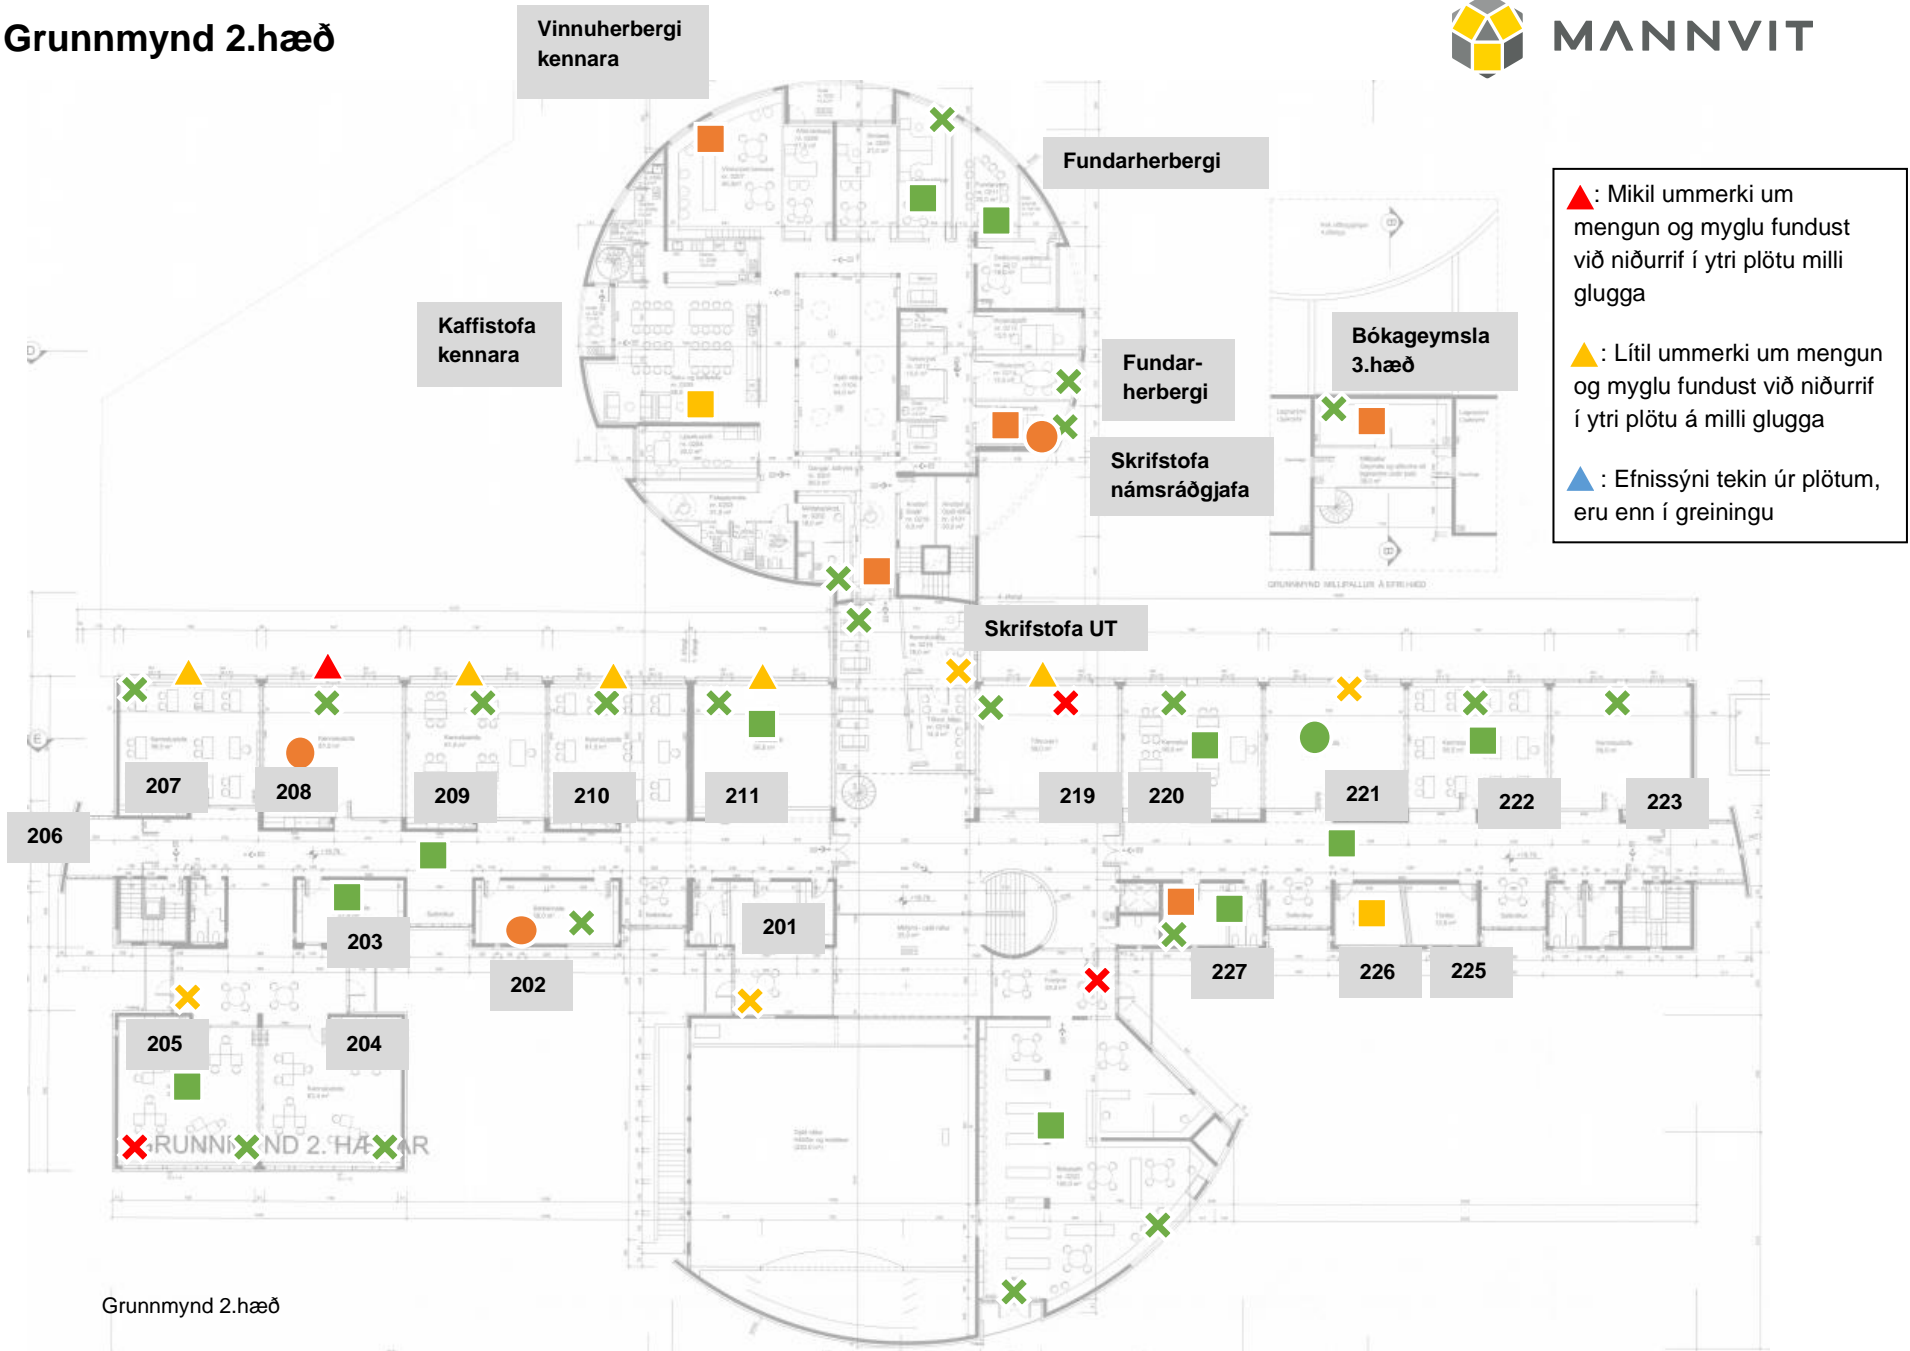
Grunnmynd 2.hæð

- ▲ : Mikil ummerki um mengun og myglu fundust við niðurrif í ytri plötu milli glugga
- ▲ : Lítil ummerki um mengun og myglu fundust við niðurrif í ytri plötu á milli glugga
- ▲ : Efnissýni tekin úr plötum, eru enn í greiningu

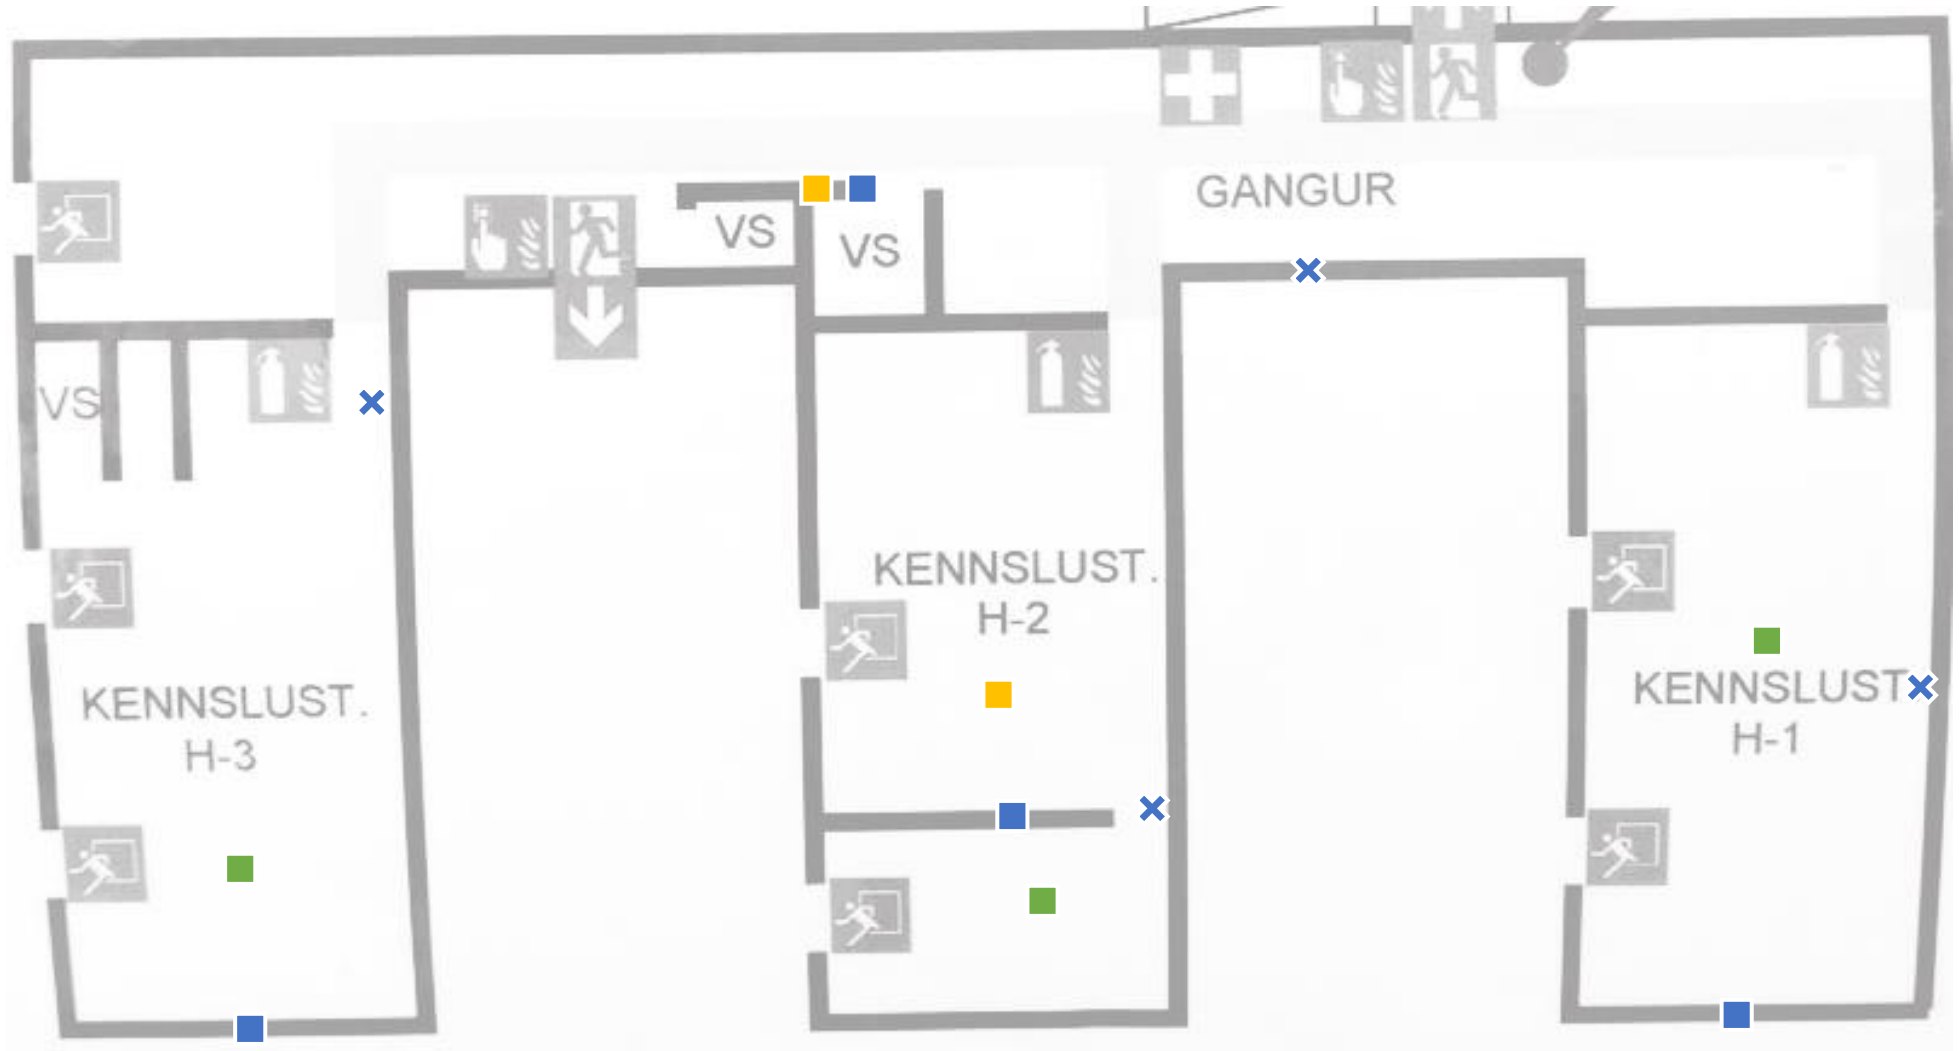
Grunnmynd Höllinn

: Sýni enn í greiningu
