# Álftanesskóli

## Ástandsmat og viðhaldsáætlun

**Matsskýrsla**  
Maí 2014

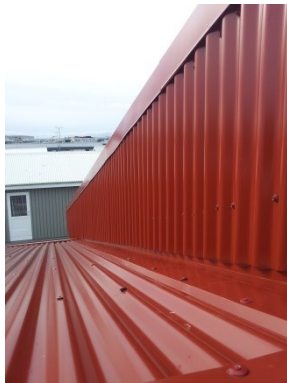
Mynd 1

Þökin eru misgömul og því er ástand þeirra misjafnt. Á suðausturhorni skólans hefur þakjárn og tilheyrandi verið endurnýjað. Allir aðrir hlutar þaksins eru enn óviðgerðir og láta töluvert á sjá nema á nýjasta hluta eldri byggingar (áfangi 4, byggður 1997).

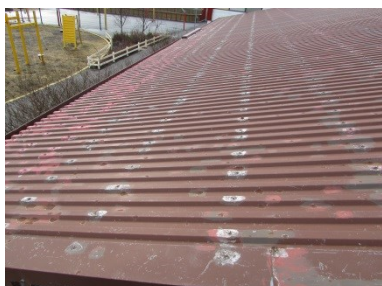
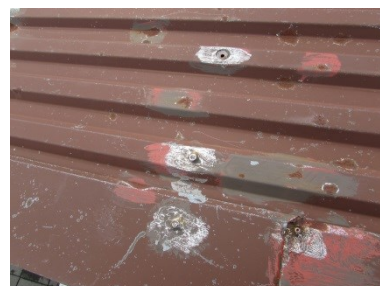
Þökin á austasta hluta skólans á þeim álmum sem snúa norður suður og snúa verst gagnvart veðri eru í slæmu ástandi. Þakið á syðri hlutanum er sem næst ónýtt. Nauðsynlegt er að skipta um það járn sem allra fyrst. Sjá myndir 3 og 4.

Lagt er til að þakjárn ásamt tilheyrandi flasningum, veggklæðningum verði endurnýjuð sem allra fyrst á þremur þekjum sem byggð voru í 1 og 2 áfanga. Byrjað verði á þaki þess hluta sem er á suðausturhorni skólans og snýr í austur. Þá verði skipt um járn á húsunum sem snúa í suður. Samhliða verði skipt um allar rennur og niðurföll. Þá er einnig lagt til að þakgluggarnir í þessum húsum verði viðgerðir um leið og gert verði við þökin.

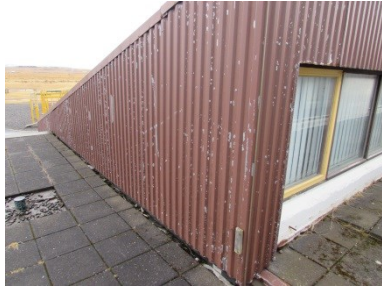
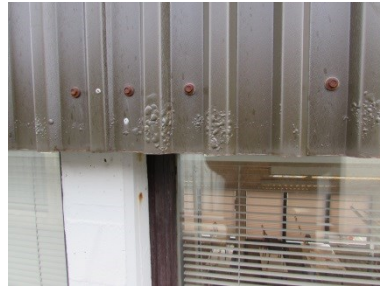
Aðra þekjur eru í mun betra ástandi. Víða má þó finna ryðbletti og skemmdir sérstaklega í endum plattanna þar sem þær hafa verið klipptar eða sagaðar. Þá eru nánast á öllum þekjum burtséð frá aldri, ryðgaðar skrúfur eða naglar í járninu. Fyrir utan þann hluta á suðaustur horninu sem skipt hefur verið um klæðningu á, þá er veggjaklæðningin á

Þakveggjunum illa farin. Mjög víða eru ryðblettir í henni og ryðgaðir endar. Þá er hún á nokkrum stöðum skemmd og og illa farin. Sjá myndir 5 og 6.

Öll klæðning á veggjum risþakanna sem er skemmd verði endurnýjuð.

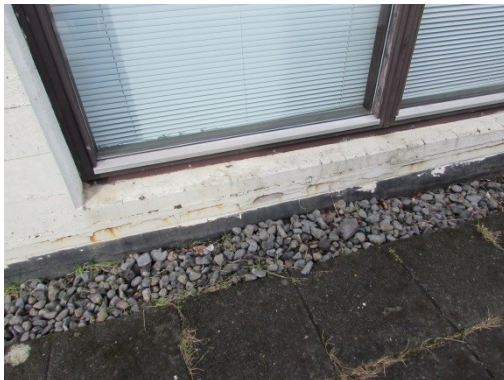
Mynd 7

Allir þakveggir sem eru sýnilegir eru frostsprungnir og láta verulega á sjá þar sem þeir eru óklæddir. Vegna formsins á þakinu og það hversu neðarlega gluggarnir eru, þá er ljóst að ágangur vatns og frost/þýðu áhrifa er mikill. Þar sem þakplöturnar við gluggana eru einangraðar neðanfrá og veggirnir innanfrá, þá eru þessir byggingarhlutar kaldir. Gluggarnir eru ísteyptir og auðsætt að ekki hefur verið gengið úr skugga um að steypa næði nægilega vel undir þá. Það hefur einnig orsakað það að vatnið á greiðari leið en ella niður í veggina undir gluggunum. Töluverðar útfellingar og ryð er sýnilegt á veggjunum og ljóst að steypustyrktarstálið er orðið skemmt. Þetta er mjög vel sýnilegt á mynd 7 og 8. Á mynd nr. 8 sést vel hversu víða er opið undir gluggana.

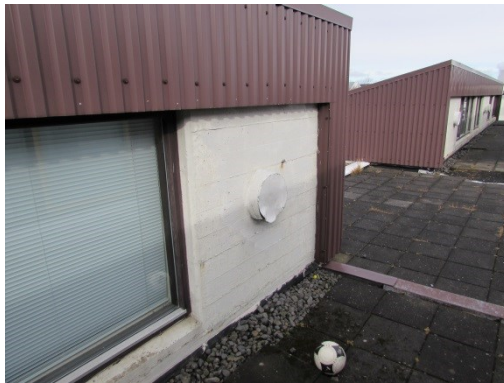
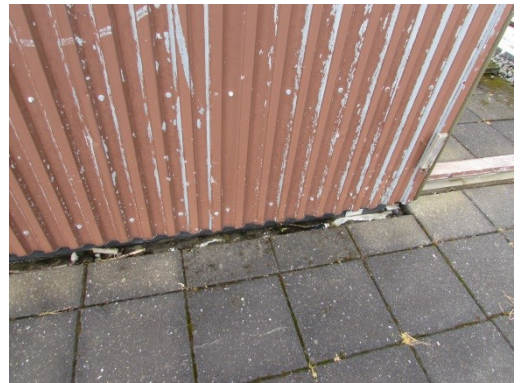
Ástand þakanna er misjafnt. Á nokkrum stöðum eru lekar en þeir eru þó allir á stöðum þar sem dúkurinn leggst að veggjum eða upphækkunum á þökunum eða þakveggjum. Sjá myndir 9 og 10.

Mjög mikill gróður og óhreinindi s.s. mosi eru í hellunum og drenmöl sem notuð er sem fylling við vaggi. Dúkurinn sjálfur er nokkuð heill og rennukerfið sem gengur í gengum húsið í þar til gerðum rörum er í flestum tilvikum í lagi. Ljóst er þó að dúkinn og þá sér í lagi allar þéttingar verður að yfir fara. Alla klemmulista verður að lagfæra í tengslum við endurbætur á þakveggjum og bitum undir gluggum.

Á þeim þökum sem eru hellulögð er nauðsynlegt að yfirfara allar þéttingar. Dúkurinn lekur á nokkrum stöðum sem nauðsynlegt er að þétta. Það verði gert með því að hreinsa ofan af lekanum og bræða yfir dúk/pappa að nýju. Alla klemmulista þarf að yfirfara og endurbæta þá sem eru skemmdir og ryðgaðir. Þetta verði gert í tengslum við viðgerðir á þakveggjunum eða bitunum neðan við gluggana. Öll niðurföll verður að yfirfara og ganga frá þeim á viðeigandi hátt með laufristum. Allan gróður og óhreinindi verður að hreinsa úr þökunum þar sem hann heldur miklu vatni í sér og eykur hættu á að dúkurinn verði fyrir skemmdum. Ráðlegt er að sprauta gróðureyðandi efnum á hellurnar a.m.k. einu sinni á ári.

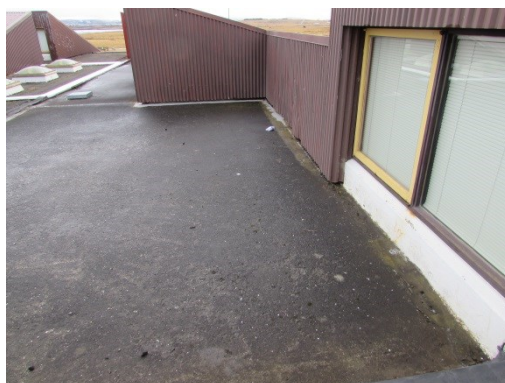
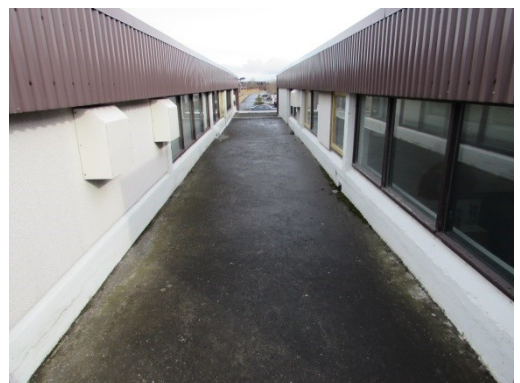
Þau svæði sléttu þaksins á gamla skólanum sem ekki eru hellulögð eru óvarðar steypar plötur með flögn. Þær eru nokkuð mikið veðraðar og merkilegt að þær skuli ekki leka meira en raun ber vitni. Sjá myndir 11 og 12.

Veðrunin er töluvert djúp og sementsefjan er farin út yfirborðinu. Gróður er töluverður í yfirborðinu, sér í lagi við þakveggina. Niðurföll eru með sama hætti og á hellulögðu þökunum. Nokkrir lekastaðir eru þekktir á þessum hlutum þaksins og nauðsynlegt að verja verður plöturnar fyrir frekari skemmdum.

Þau þök sem eru óvarin er nauðsynlegt að yfirfara og gera við með múrefnum þar sem þau eru farin að láta á sjá. Þar sem þau er farin að skemmast nokkuð af því að vera óvarin er lagt til að á þau verði bræddur asfaltdukur. Það kemur í veg fyrir að yfirborð platnanna skemmist meira en orðið er. Áður þarf að yfirfara þökin, flota þá staði þar sem vatnið situr í pollum og grunna með viðeigandi grunni sem framleiðandi mælir með. Á allar upphækkanir á mótum þakflata á einnig að leggja pappa yfir til varnar skemmdum. Velja skal dúk af þeirri tegund að hann þoli ágang sólarljóss án þess að skemmast. Á þessum þökum þarf einnig að ganga úr skugga um að niðurföll séu í lagi og kama fyrir laufristum til þess að varna óhreinindum frá því að stífla niðurfallsrörin.

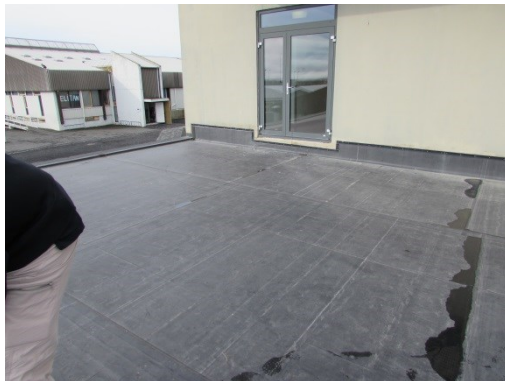
Mynd 13

Búið er að endurnýja þakdúk yfir inngangi skólans og stórun hluta samkomusalar. En hefur þó orðið vart við við leka í samkomusal en þak yfir tengingangi virðist vera í lagi. Þó hefur það gerst að niðurföll hafa stíflast og lekið hefur með glugga á þaki og valdið töluverðum skemmdum innanhúss. Sjá myndir 13 og 14. Mikilvægt að koma fyrir yfirfallsröri til að kom í vegg fyrir að mikið vatn geti safnast saman þegar niðurföll stíflast. Búið er að kom fyrir hitaþræði í niðurfall sem er næst glugga.

Lagt er til að sá hluti þakdúks á samkomusal sem ekki var endurnýjaður árið 2011 verði endurnýjaður því margt bendir til að leki sem orðið hefur vart við á þessu ári sé í þeim hluta. Mikilvægt er að yfirfara samhliða allar flasningar og nýlagðan dúk (lekaleita). Þá verður að yfirfara öll niðurföll á þekjunni.

Mikilvægt er að koma fyrir yfirfallsröri yfir inngangi við glugga á tengibyggingu því mikil hættu er á leka meðfram „lágglugga“ ef þakniðurföll stíflast. Þetta hefur gerst í nokkur skipti.

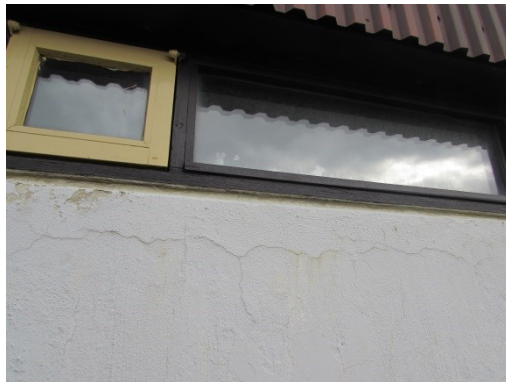
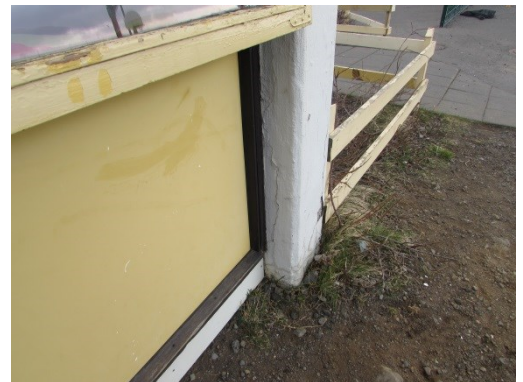
Steyptu veggirnir eru í misgóðu ásigkomulagi. Ekki er mikið um slæmar frostskemdir og sprungur á veggflötunum þó sjá megi á stöku stað ryðútfellingu vegna mótavirs eða steypustyrktarstáls. Á mótum veggja og botnplötu er þó nokkuð víða að finna steypuhreiður sem mikilvægt er að lagfæra. Þessi steypuhreiður er að öllum líkindum að valda lekum m.a. á austurhlið skólans þar sem mesti rakinn var mældur í gólfplötunni. Á veggflötunum er einnig víða að finna fíngert sprungunet sem orsakast af ágangi vatns og frosts. Þetta er mest áberandi á suður- og austurhlið skólans. Þá er nokkuð víða á þessum sömu hliðum frostskemdir undir gluggum sem orsakast af vatni sem komist hefur niður í veggina á sama hátt og í þakveggjunum. Þar má sjá blæðingar frá járnum og útfellingar frá sementsefnum í steypunni. Sjá myndir 15 og 16.

Vegna þess hversu opnar sprungurnar eru er mikilvægt að fjarlægja frostskemdirnar og endursteypa þá hluta veggjanna sem skemmdir eru.

Lagt er til að allir steyptir útveggir verði háþrýstþvegnir eða alhreinsaðir með 500 – 600 bara þrýstingi. Þetta er gert til þess að komast að þessum hárfínu sprungum sem eru að koma í ljós í yfirborðinu. Allar steypuskemmdir verði viðgerðar og ryðguð járn meðhöndluð með viðeigandi viðgerðarefnum. Þetta á við á þeim stöðum þar sem stórar sprungur hafa myndast m.a. við vatnsbretti og þar sem það er að frostspringa út frá járnþvingu. Allir staðir við sökkl verði yfirfarnir og gert við steypuhreiður og múrskemmdir Eftir við gerðir verði dregið múrefni s.s. filt múr eða sambærilegt á alla fletina með sementskústi og yfirborðinu lokað á ný. Þessi tilhögun tryggir það að upprunalegt yfirborð helst óbreytt að mestu. Allir veggfletir verði málaðir með viðurkenndu málningarkerfi.

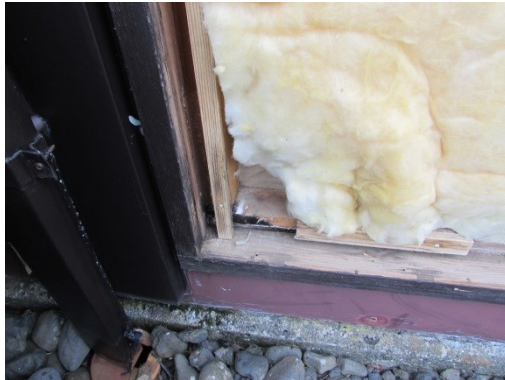
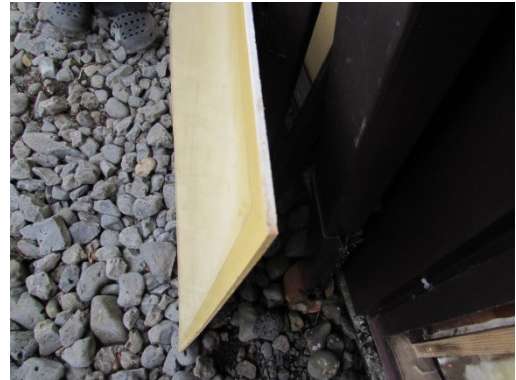
Ástand glugganna er misjafnt. Hluti þeirra eru nýlegir og því í góðu ástandi. Þetta á við alla glugga sem snúa í vestur og norður. Allir gluggar og hurðir sem snúa í suður og þeir sem eru í suðaustur hluta hússins eru í slæmu ástandi. Mikið af glerinu þarfnast endurnýjunar og tréverkið viðgerða m.a. vegna leka. Þá er einnig um að ræða leka undir gluggana m.a. á suðausturhorni skólans. Klæðningarnar neðan við gleri eru í góðu ásigkomulagi víðast hvar. Sjá myndir 17 og 18.

Orsök leka í gluggum má einnig rekja til frágangs við þakið en vatn á greiða leið niður gluggasamstæðurnar á samskeytum eininganna að ofanverðu ef það með einhverju móti kemst niður fyrir rennuna þar sem ekki hefur verið gengið frá þéttingum á eðlilegan hátt. Eftir endurnýjun á þaki á suðaustur horni hússins á síðasta ári þar sem þetta var lagfært hefur ekki borið á leka eins og lýst er hér að ofan.

Þær sem eru farnar að láta á sjá veðri meðhöndlaðar eins og hér segir. Allt ónýtt gler verði endurnýjað. Það sama á við um opnanlegu fögin en lokunarþúnaður verði yfirfarinn og færður í rétt horf með tilliti til þess að þau eru mörg hver merkt sem björgunarop. Allur fúí og skemmdir verði viðgerðar og þeir þéttir á samskeytum með því að losa frágangslístanu frá og kítta undir þeim. Að neðanverðu verði málmáfellan losuð frá og þéttingin yfirfarin. Alla glerlista sem eru ónýtir skal endurnýja. Þau spjöld neðan við glerið sem eru skemmd verði endurnýjuð. Allt gluggakerfið verði endurmálað að loknum viðgerðum. Allar hurðir í húsinu veðri yfirfarnar og gert við lamir og læsingarþúnað.

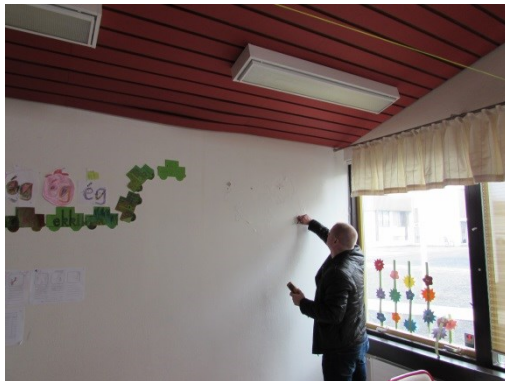
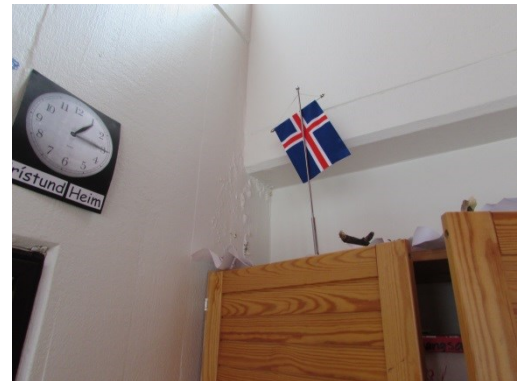
Allur steypri hluti skólans er sem fyrr segir einangraður að innan og múrhúðaður. Allir múraðir fletir eru málaðir með hefðbundnu málningakerfi í ljósum lit. Ástand þeirra er frekar gott og ekki þörf neinna viðgerða nema á þeim stöðum þar sem hefur lekið. Lekarnir eru að koma fram ýmist á neðanverðri þekjunnar vegna leka frá þakbrúnum og að ofanverðu þar sem lekur inn með gluggum frá þakinu. Sjá myndir nr 19 og 20.

Þessa leka er að finna nokkuð víða í elsta hluta hússins. Í gluggakerfinu er veggirnir einangraðir með glerull milli stoða. Síðan er komið fyrir rakavarnarlagi og að lokum klætt með spónaplötum. Ástand þessara veggja er yfirleitt gott. Þó er á suður og austurhlíð hússins, elsta hlutanum, að finna skemmdir sem eru eftir leka. Á suður og austurhlíð er að finna skemmdir á nokkrum stöðum vegna leka þar sem vatnið kemst ofan í gluggakerfið frá þakkantinum og rennur niður á milli glugganna í samsetningunni og inn á gólf hússins. Þetta á einnig við þar sem gluggakerfin liggja að steypum útveggjunum. Þetta er áberandi í a.m.k. tveimur stofum á suður- og austurhlíðum skólans þar sem raki er að mælast yfir 90% undir dúknum. Eftir að komið hefur verið í veg fyrir lekana verður að gera við skemmdirnar í veggjunum. Lagt er til að skipt verði um klæðningu á þessu hluta veggjanna í tengslum endurnýjun og málun á stofunum þar sem það er þekkt í dag að mygla getur auðveldlega myndast í spónaplötum við raka.

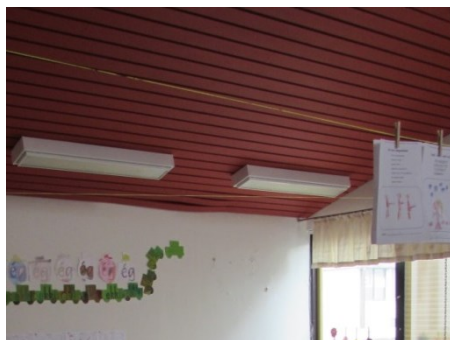
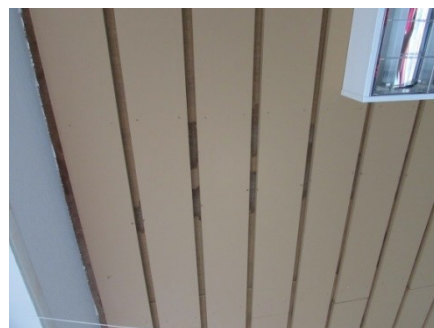
Panelklæðning úr spónaplötum er í misjöfnu ástandi. Þar sem hefur lekið niður frá þakinu lætur hún á sjá, bæði striginn en einnig panellinn. Spónaplötupanell er mjög óstöðugt efni sem aflagast auðveldlega við vatn og rakabreytingar. Þá er striginn víða blettóttur og ljótur vegna leka og raka frá þakinu. Sjá myndir 21 og 22 hér að neðan.

Þar sem panellinn er farinn að aflagast þarf að skipta um hann sér í lagi vegna þess að blotni spónaplötur þá ganga þær ekki til baka eins og t.d. furupanell gerir. Panellinn molnar niður þegar hann þornar. Einnig uppfyllir þessi panell ekki núgildandi brunakröfur um klæðningu í flokki 1.

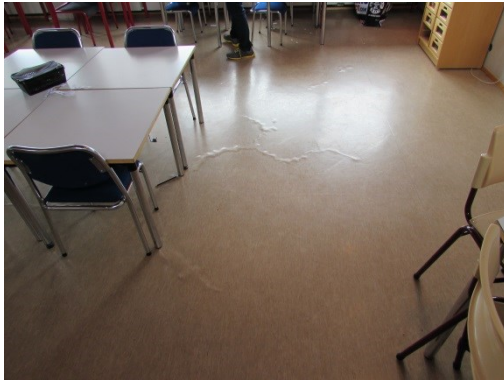
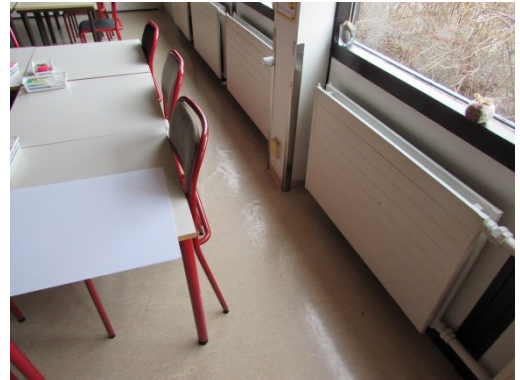
Gólfdukur er víða ónýtur í mörgum kennslustofum vegna los frá undirlaginu og að því er virðist misgengis í gólfílagningunni. Þetta á sérstaklega við kennslustofur sem byggðar voru í áfanga 4. Einnig er gólfdukur víða laus í kennslustofum við útveggi vegna leka með gluggum/þaki en það á eingöngu við kennslustofum sem tilheyra áfanga 1 og hluta í áfanga 2. Sjá myndir 23 og 24.

Gólfíð var rakamælt í öllu hlutum hússins með því að bora göt á dúkinn og rakamæla. Rakinn var eðlilegur í flestu tilvikum en á tveimur stöðum fundust blettir þar sem rakinn var mun hærri. Það er vitað að það er vegna leka utanfrá. Það er mat skoðunarmanna að orsökina fyrir losinu sé m.a. að finna í því að undirlagið eða gólfílagningin hafi verið duftsmítandi þegar dúkarnir voru límdir á gólf. Mynstrið í gólfinn bendir til þess að límið sé að losna frá undirlaginu þar sem ílöggin springur vegna þess hversu lítið hald er við undirlagið. Þetta er mjög áberandi á mörgum stöðum í húsinu. Ástæða þess að þetta kemur ekki fram á göngum hússins nema að mjög takmörkuðu leiti er sú að þegar ílöggin springur þar þá gefur teppið eftir vegna þess hversu mjúkt það er og nær því ekki að rífa sig frá undirlaginu. Dúkurinn er ljótur og laus en er ekki beint að valda tjóni út frá sér.

Lagt er til að dúkur verði endurnýjaður í áföngum á næstu 4-6 árum. Mikilvægt er að koma í vegg fyrir leka áður en dúkur verður endurnýjaður í kennslustofum þ.e. í hluta húss sem tilheyrir áfanga 1 og 2. Lagt er til að byrjað verði nú í sumar að endurnýja dúk í kennslustofum sem byggðar voru 1997 (mikið los) og í kennslustofu þar sem búið er að endurnýja þakjárn.
