Greinargerð

Tilvísun: 3161348-000-CRP-0004

Efni: Garðaskóli - þakrými skoðun 27.06.2023

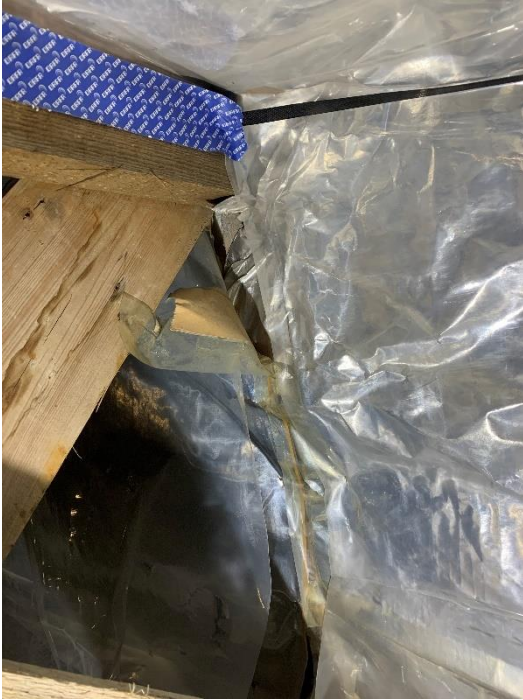
Mynd 1 Ófullnægjandi frágangur.

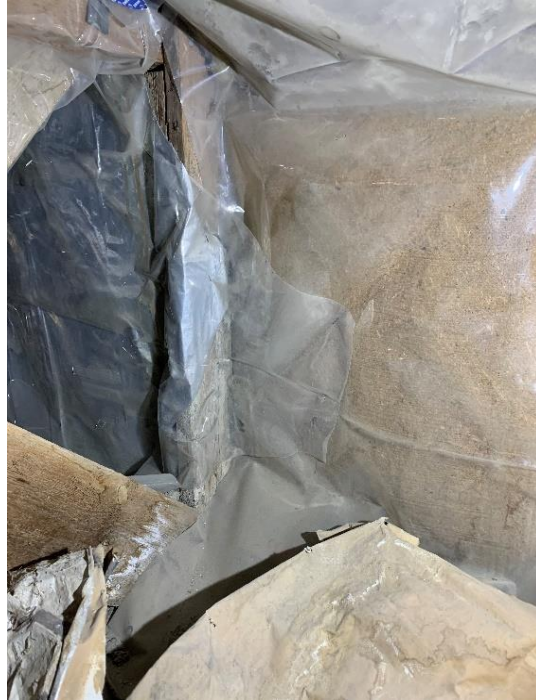
Mynd 2 Ófullnægjandi frágangur.

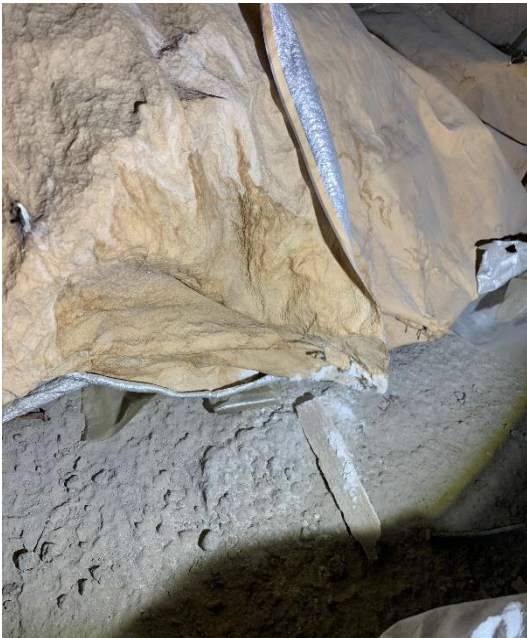
Mynd 4 Áfilma/pappír af glerull dottin niður.

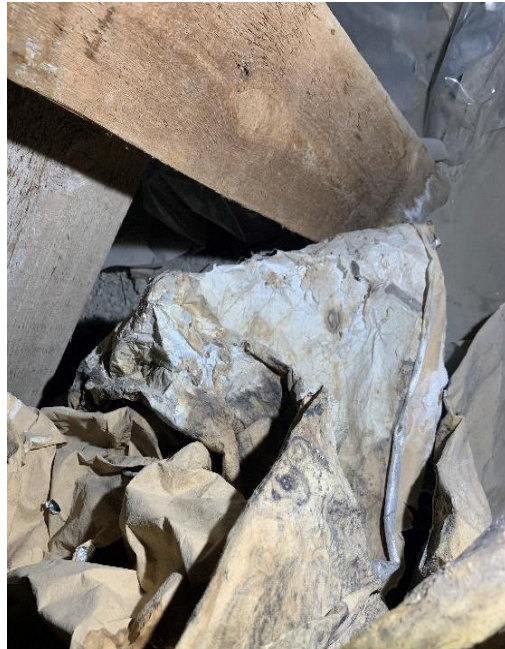
Mynd 3 Mygluð áfilma/pappír.

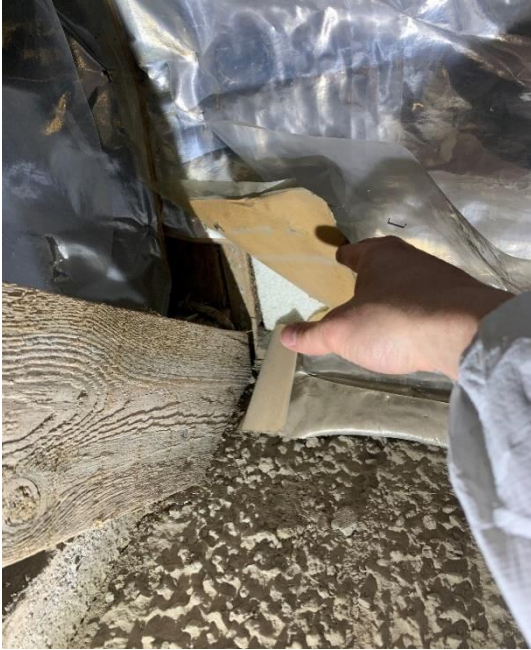
Mynd 6 Ófullnægjandi frágangur.

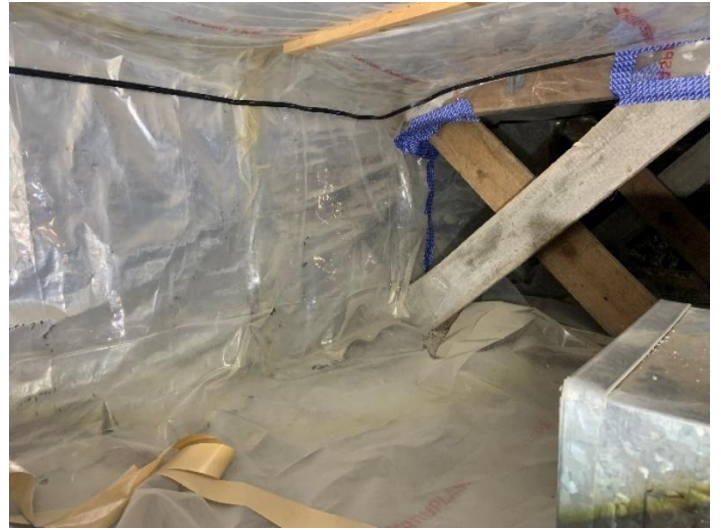
Mynd 5 Ófullnægandi frágangur.

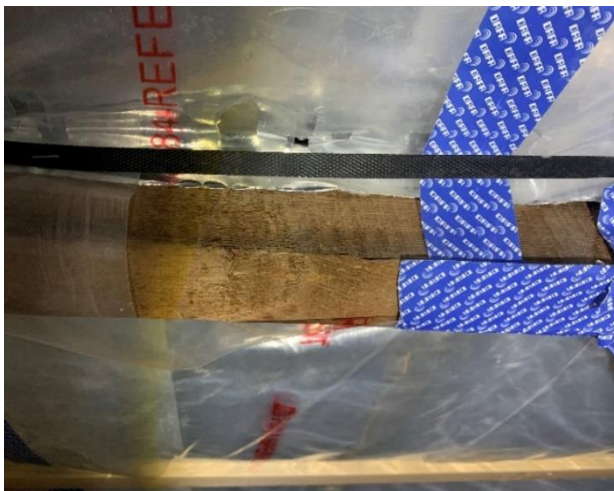
Mynd 7 Göt á rakasperru.

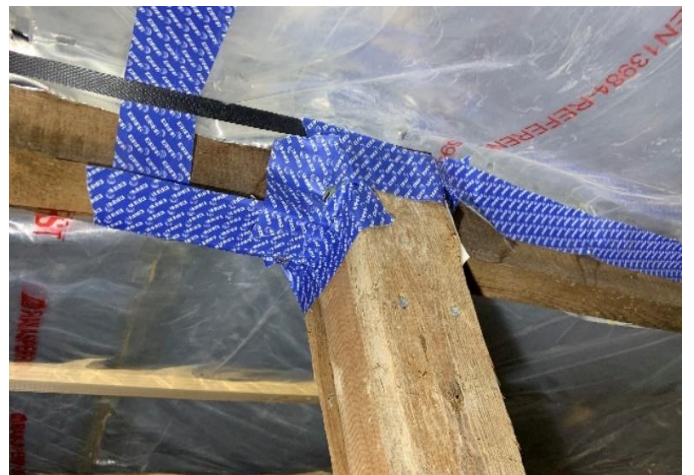
Mynd 8 Ófullnægjandi frágangur.

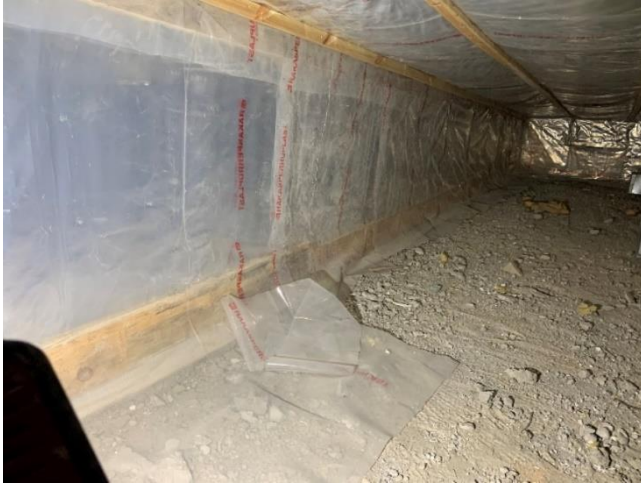
Mynd 9 Rakaserra laus frá.

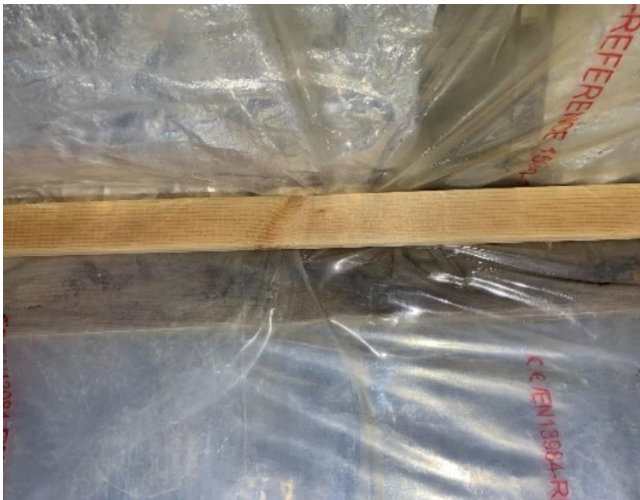
Mynd 10 Mygla í bita bakvið rakaserru ?

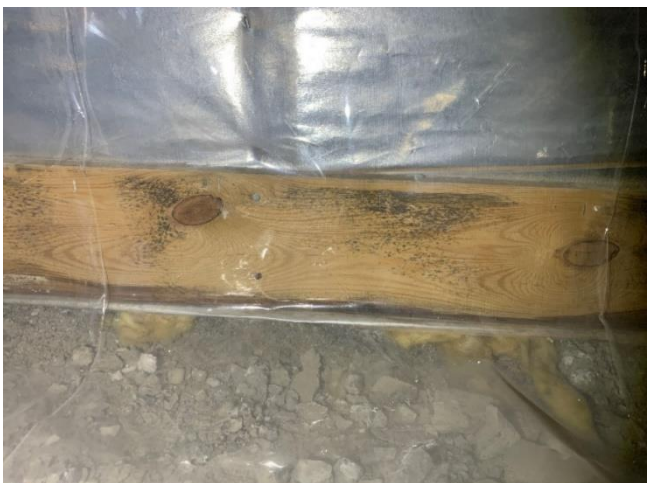
Mynd 11 Greinileg mygla í bita bakvið rakaserru.

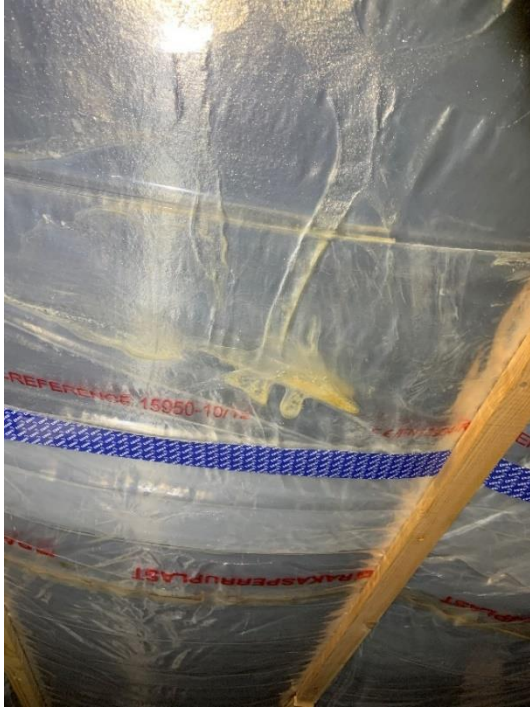
Mynd 13 Merki um leka frá þaki.

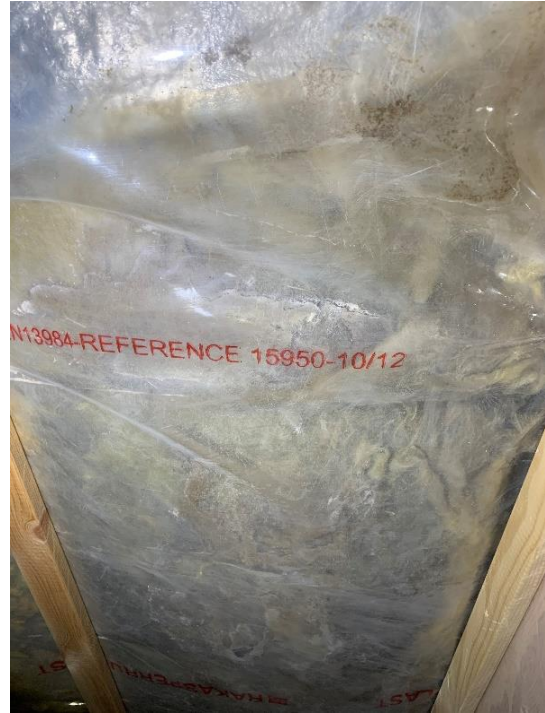
Mynd 12 Merki um leka frá þaki.

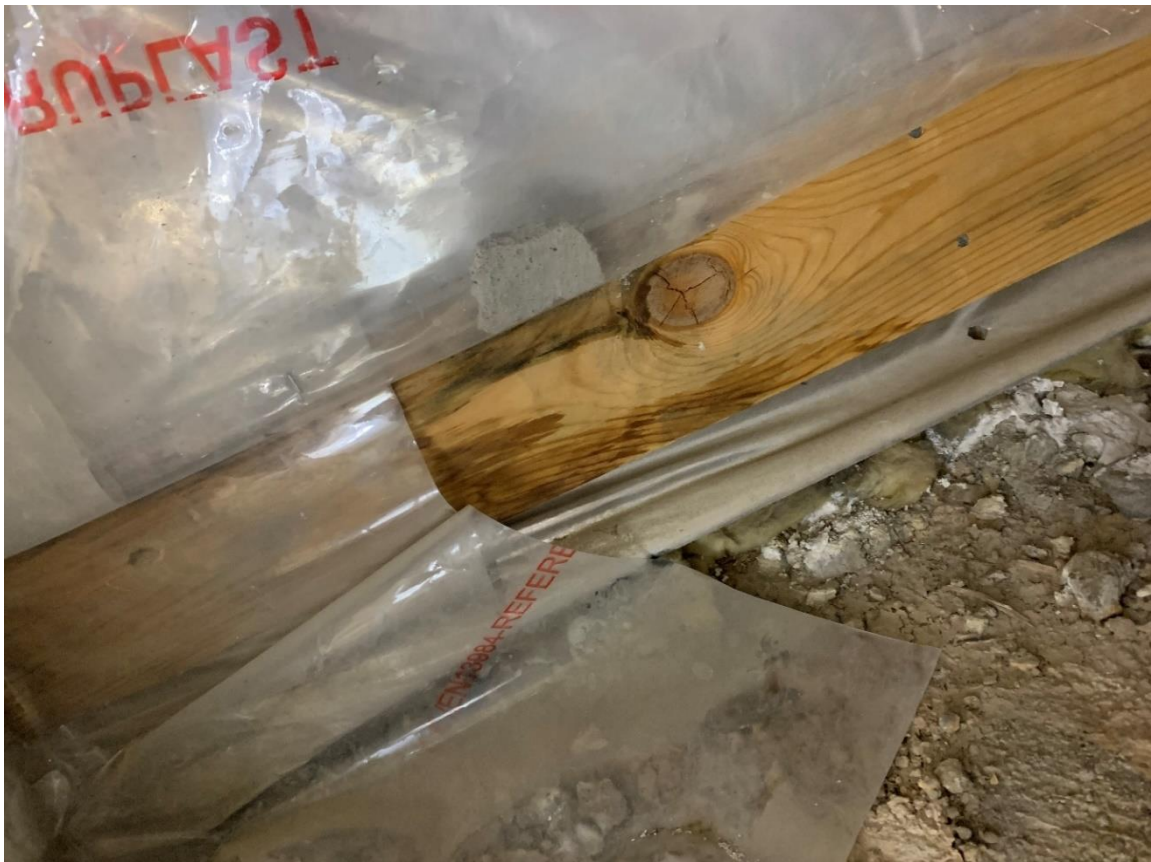
Mynd 14 Merki um raka í timbri.

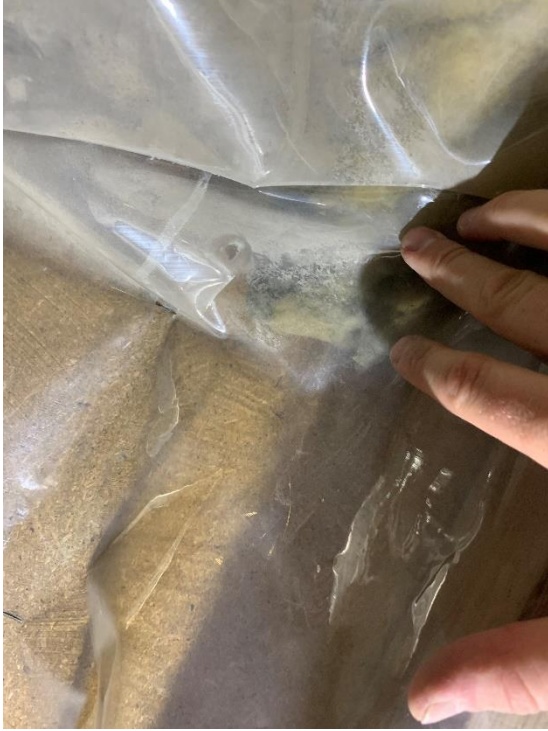
Mynd 15 Merki um raka bakvið rakasperru.

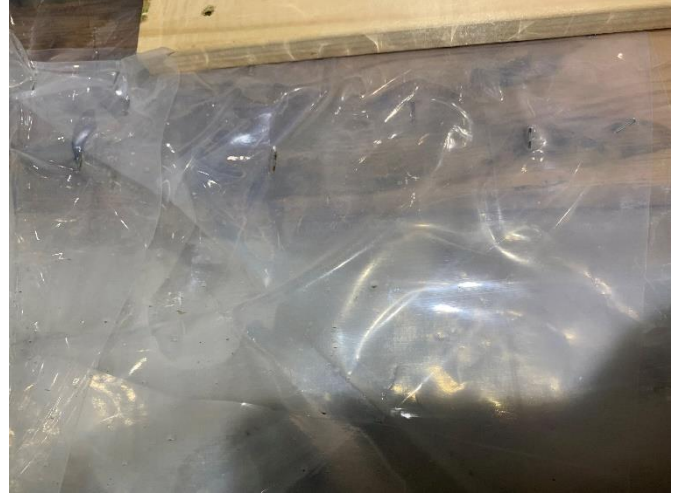
Mynd 16 Dekking á bita bakvið sperru, mygla möguleg.

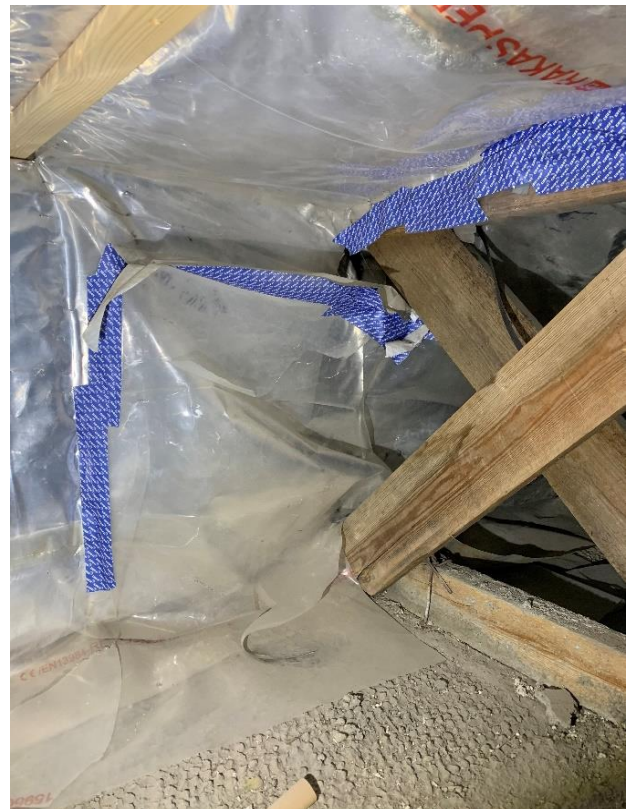
Mynd 17 Ófullnægjandi frágangur á rakasperru.

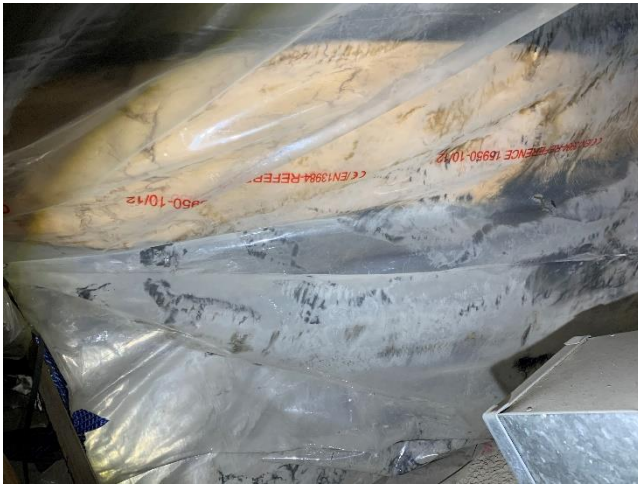
Mynd 18 Merki um raka/myglu og ófullnægjandi frág.

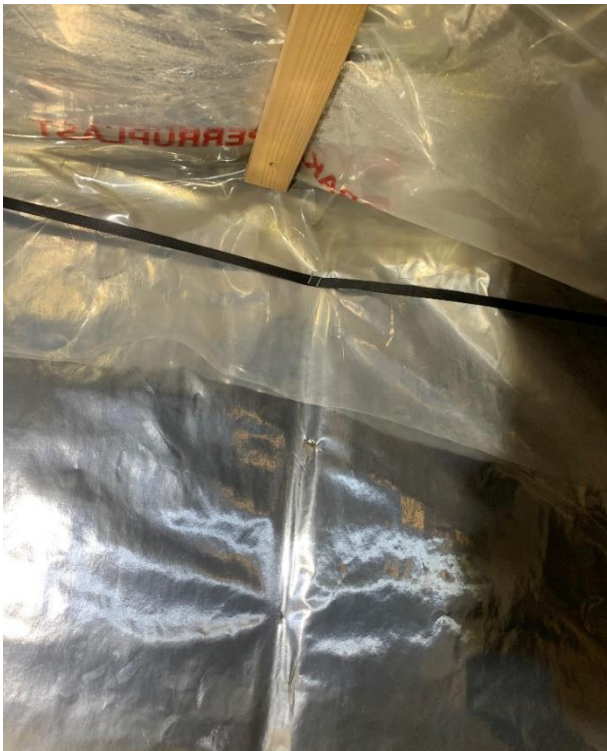
Mynd 20 Ófullnægjandi frágangur.

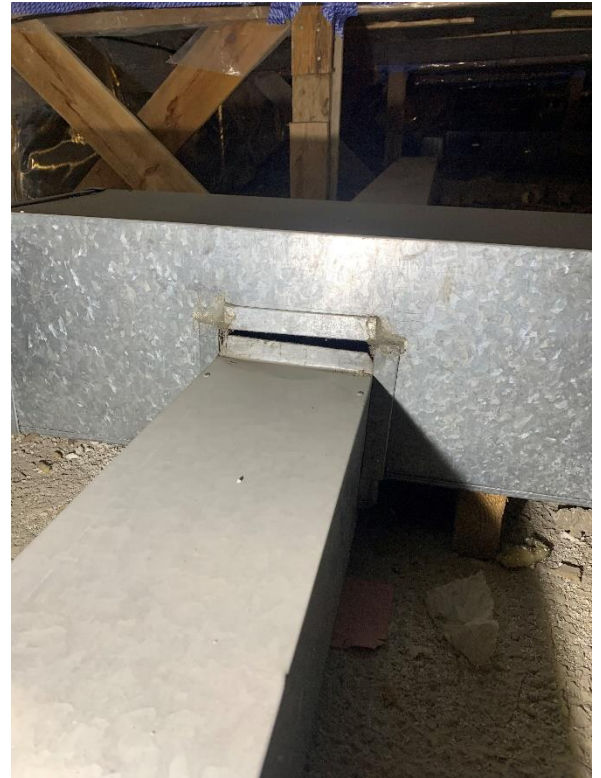
Mynd 19 Stokkur að detta í sundur, virkni óvituð.

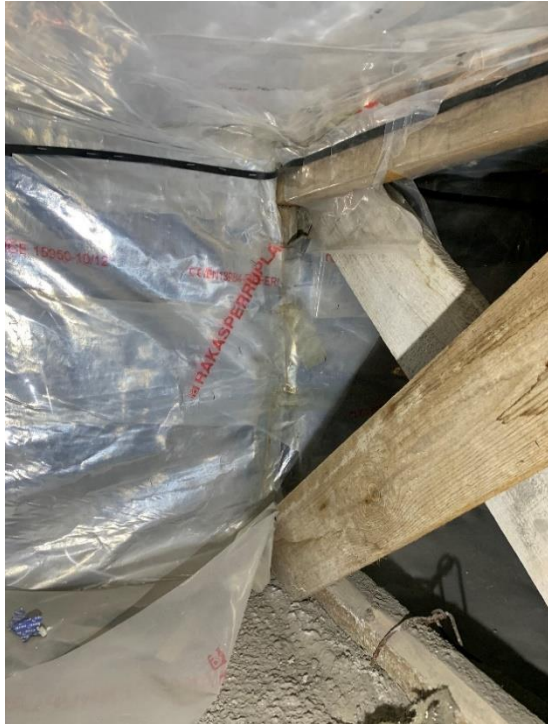
Mynd 22 Ófullnægjandi frágangur.

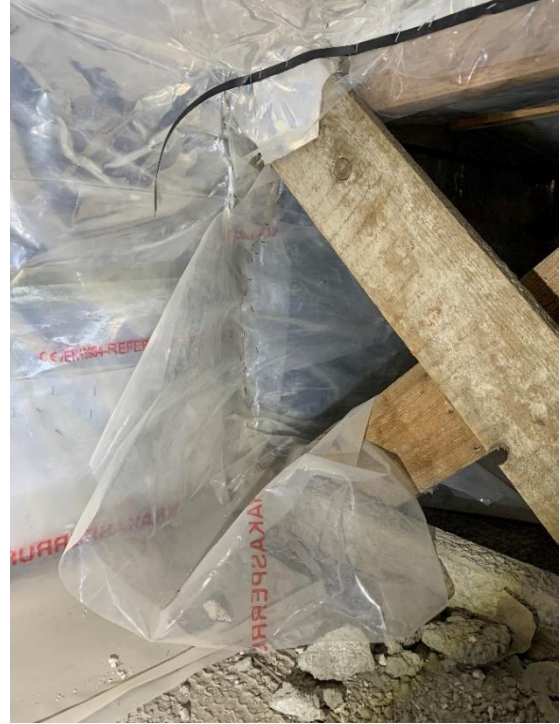
Mynd 21 Ófullnægjandi frágangur.

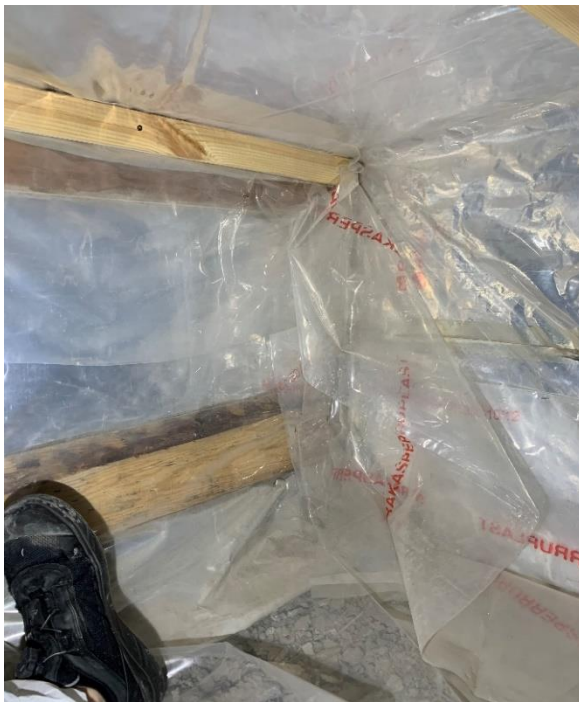
Mynd 24 Ófullnægjandi frágangur.

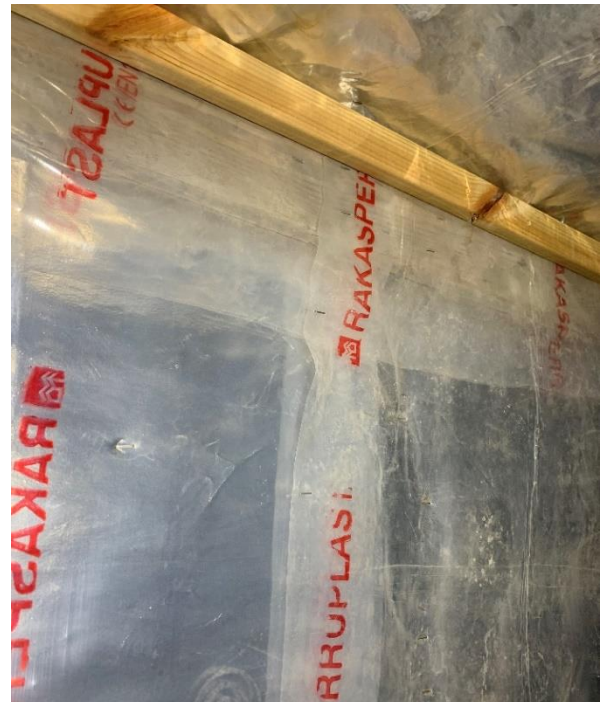
Mynd 23 Ófullnægjandi frágangur.

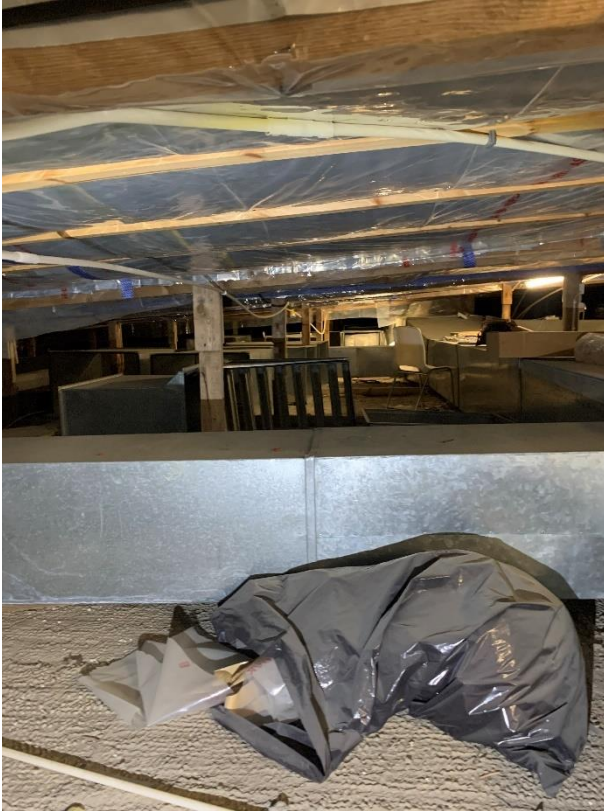
Mynd 25 Eitthvað er af rusli í þakrýminu.

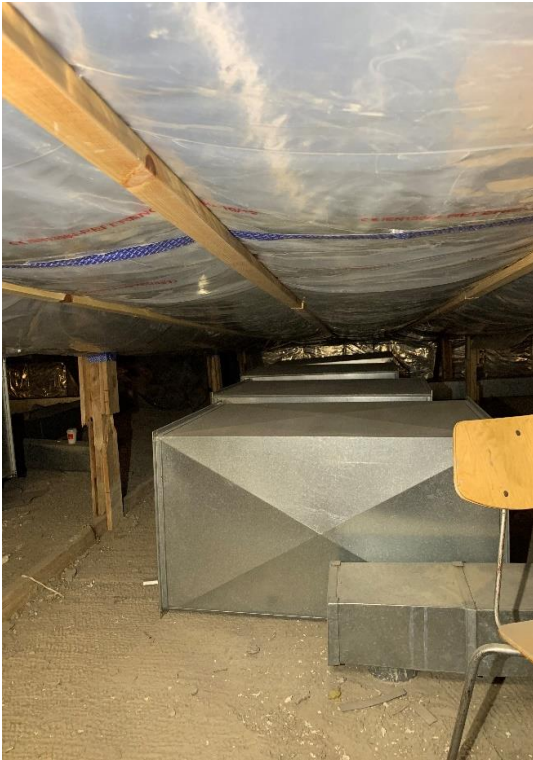
Mynd 28 Lausir stokkar eru í þakrýminu

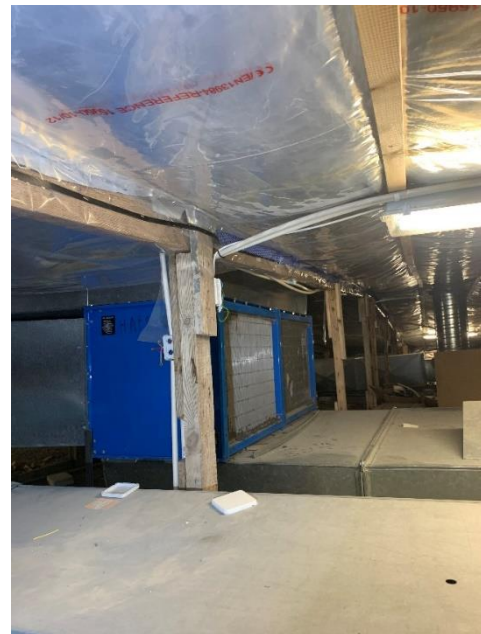
Mynd 27 Merki um leka í plasti.

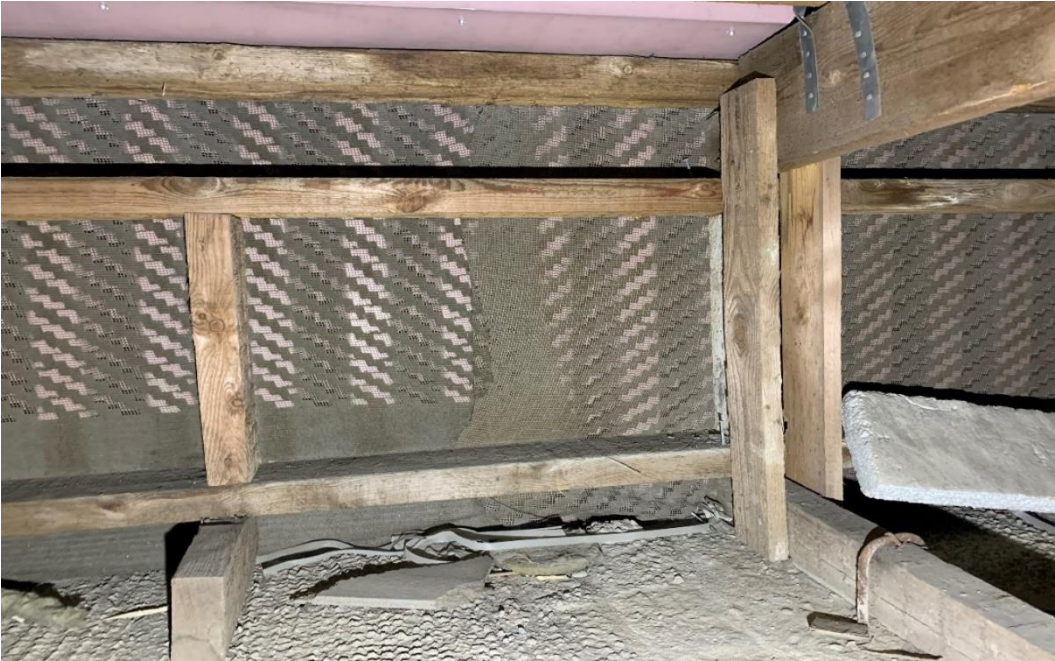
Mynd 29 Rakasperra fallinn niður.

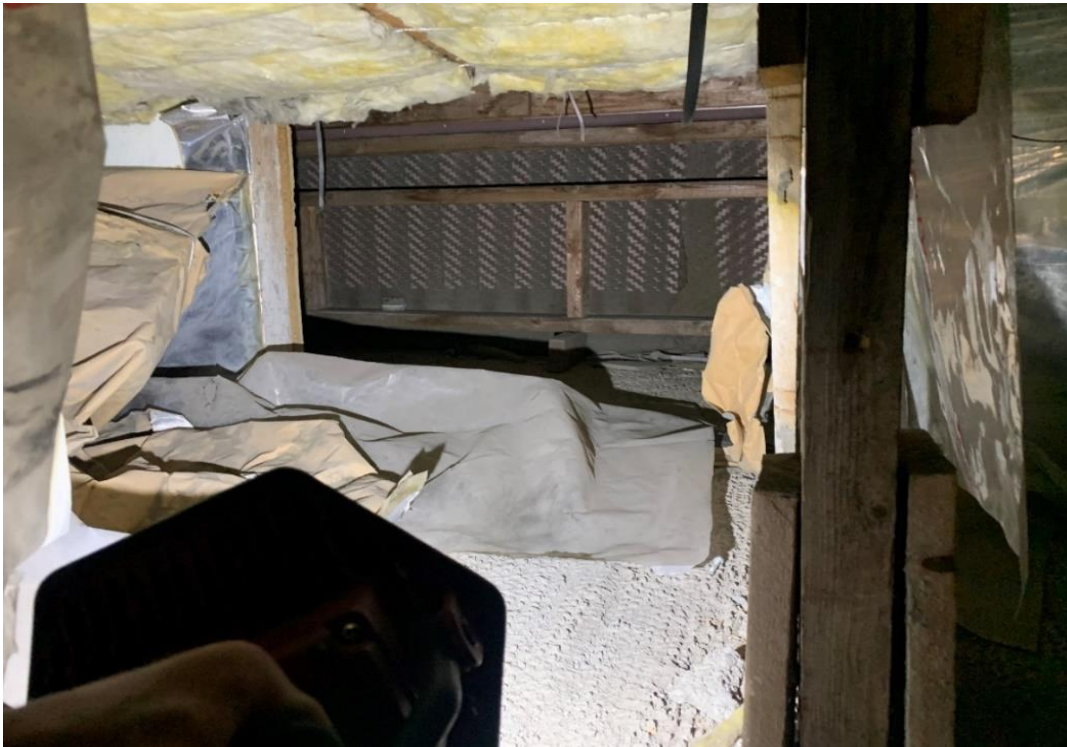
- Mikið rusl er í rýminu og óhreinindi sem þarf að fjarlægja og hreinsa
- Timbur skoðað og ekki fannst fúi við þessa skoðun en merki um leka er engu að síður til staðar á mörgun stöðum, bæði undir plasti og í timbri við vegg í gólfi. Ekki vitað hvort um gamlan eða virkan leka er að ræða eða hreinlega rakapéttni við ákveðin skilyrði sem gæti myndast.
- Rakasperra þ.e. byggingaplast er ekki til staðar í meirihluta þakrýmisins en hinsvegar er álfilma á glerullareinangrun sem er víða rifin og illa farin.
- Rakasperruplast er víða illa frágengin og sumstaðar ekki teipuð, stór göt á mörgun stöðum, þjónar ekki tilgangi sem rakasperra ef hún á að virka sem slík.
- Rakasperra er ekki tengd/fest við gólf hjá útveggjum heldur liggur á gólfi (sjá mynd 30).

Mynd 30 Engin raka sperra á stafni og þaki.

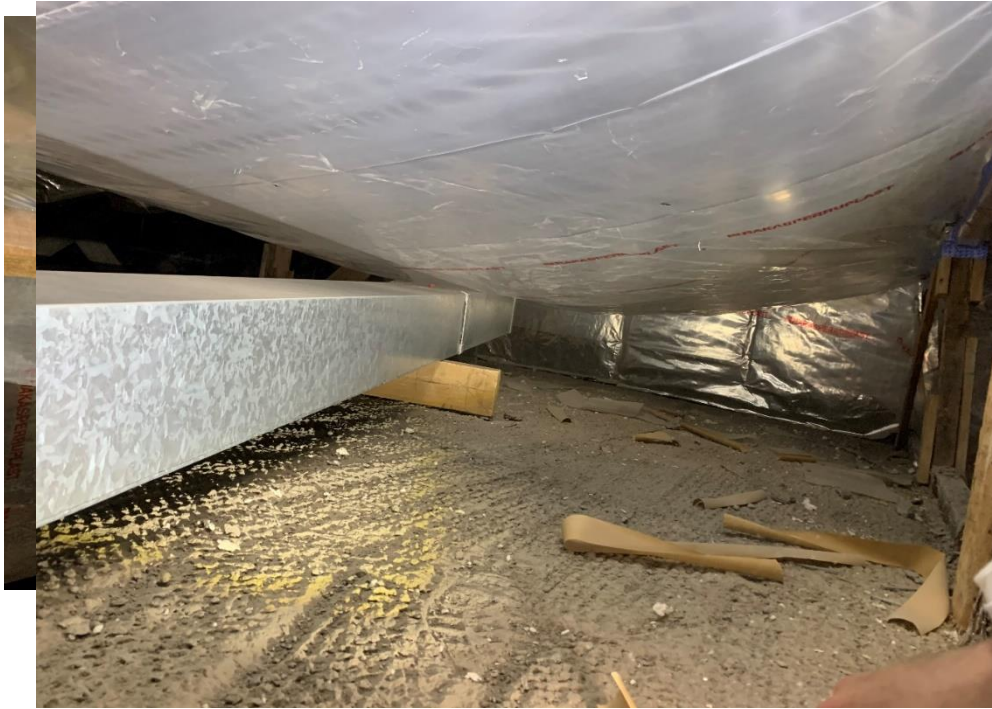
Mynd 31 Rakasperra hefur ekki verið fest upp.

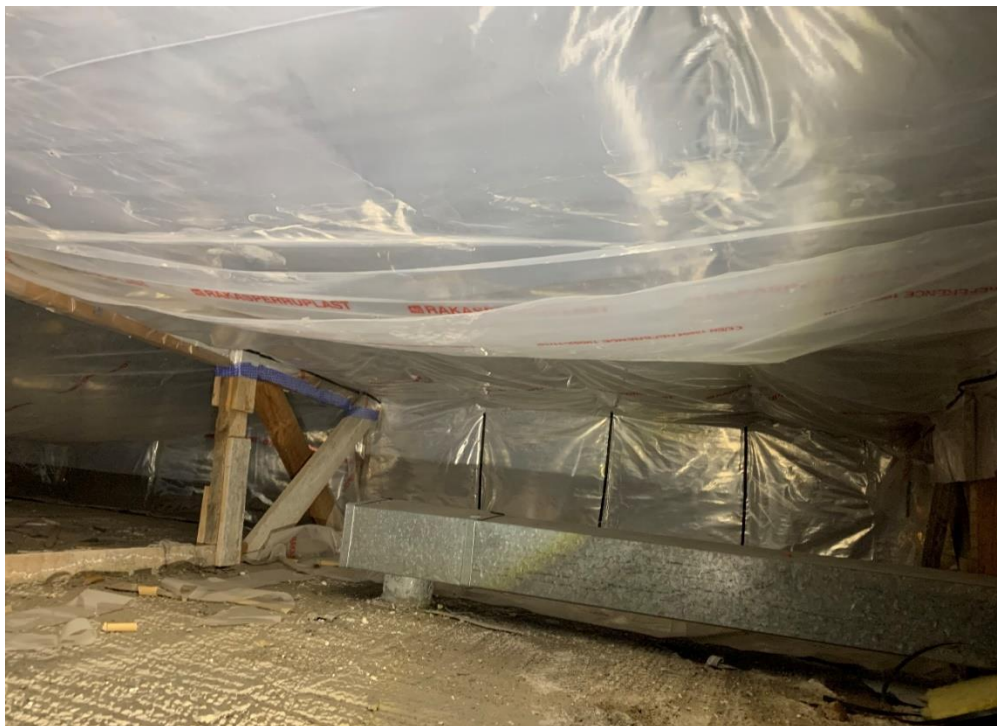
Mynd 32 Rakasperra hefur ekki verið fest upp.

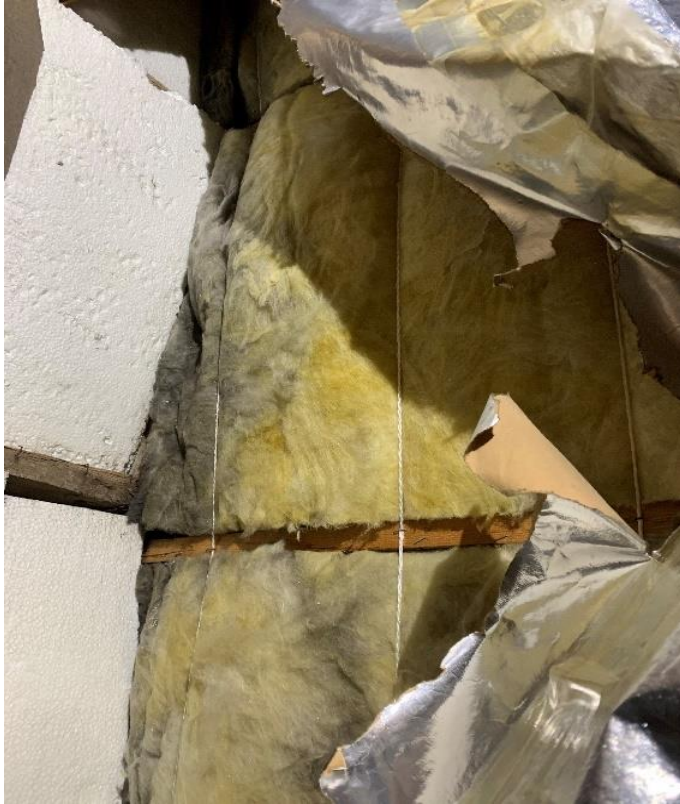
Mynd 33 Vindpappi dottin af glerull.

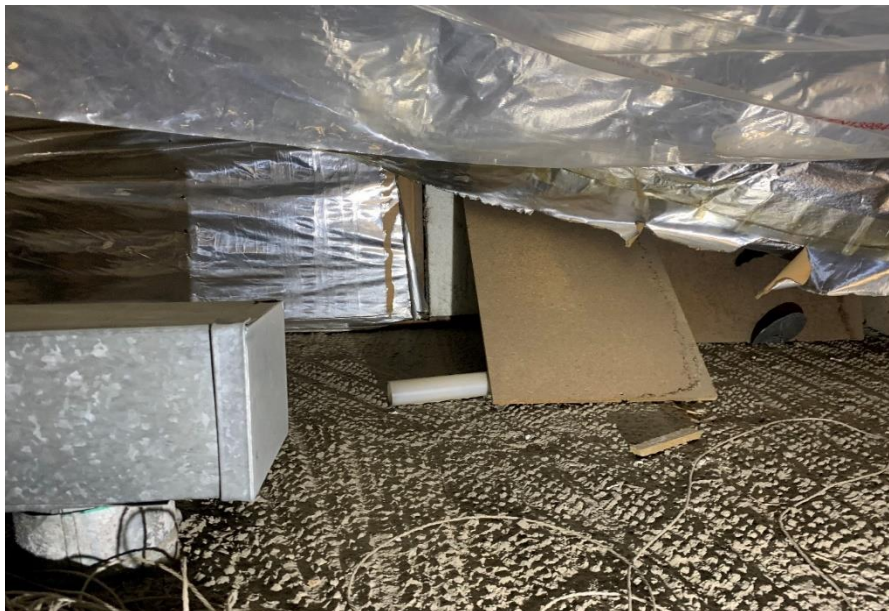
Mynd 34 Mikið los á raksperru.

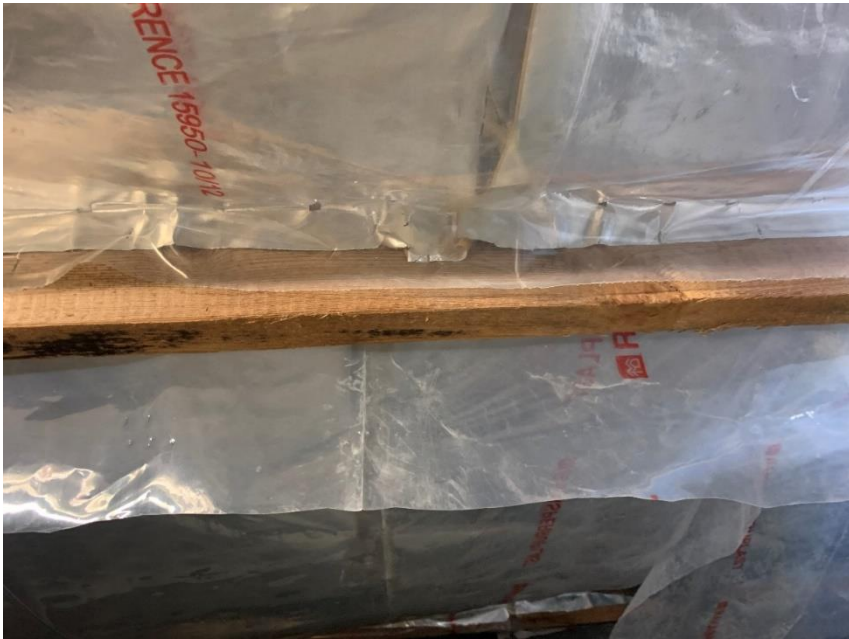
Mynd 35 Ófullnægjandi frágangur

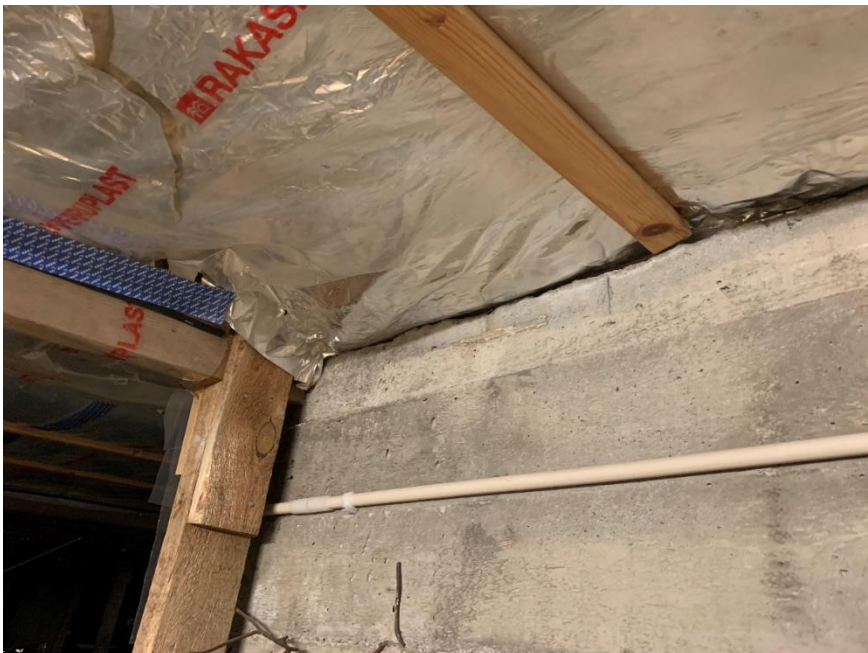
Mynd 36 Ófullnægjandi frágangur

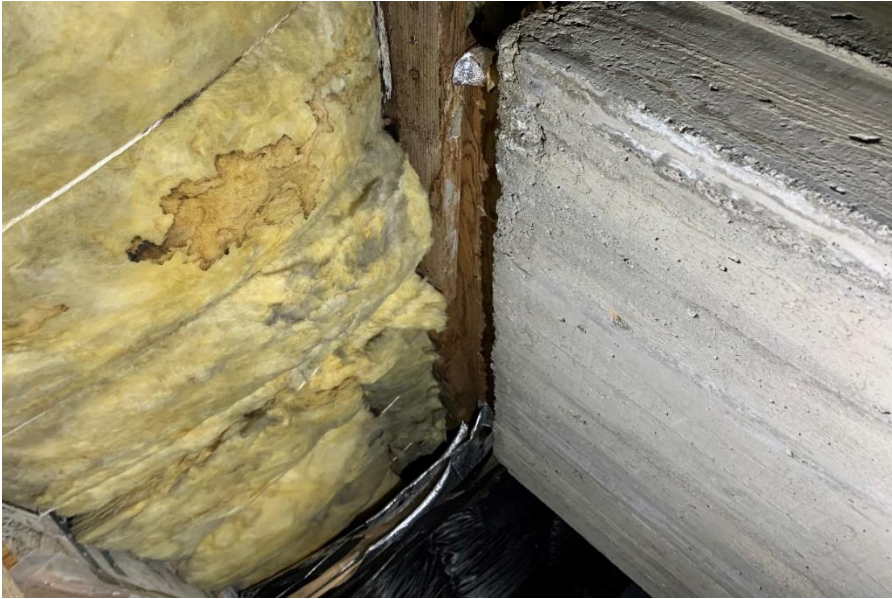
Mynd 37 Enginn raksperra og leki.
