HOFSTAÐASKÓLI

SKÓLABRAUT 5, 210 GARÐABÆR

HEILDARÚTTEKT Á ÁSTANDI INNIVISTAR OG RAKASKEMMDA

SKJALANÚMÉR: 3161319-000-CRP-0003						
NÚGILDANDI ÚTGÁFA: 1.0						
1.00	17.03.2023	IFI	AIE, SÁ, ADI	ER, ADI	ER, ADI	GARÐABÆR
ÚTGÁFA	DAGS. ÚTG	ÚTGÁFUSTAÐA	HÖFUNDUR	RÝNIR	SAMÞYKKT	VERKKAUPI

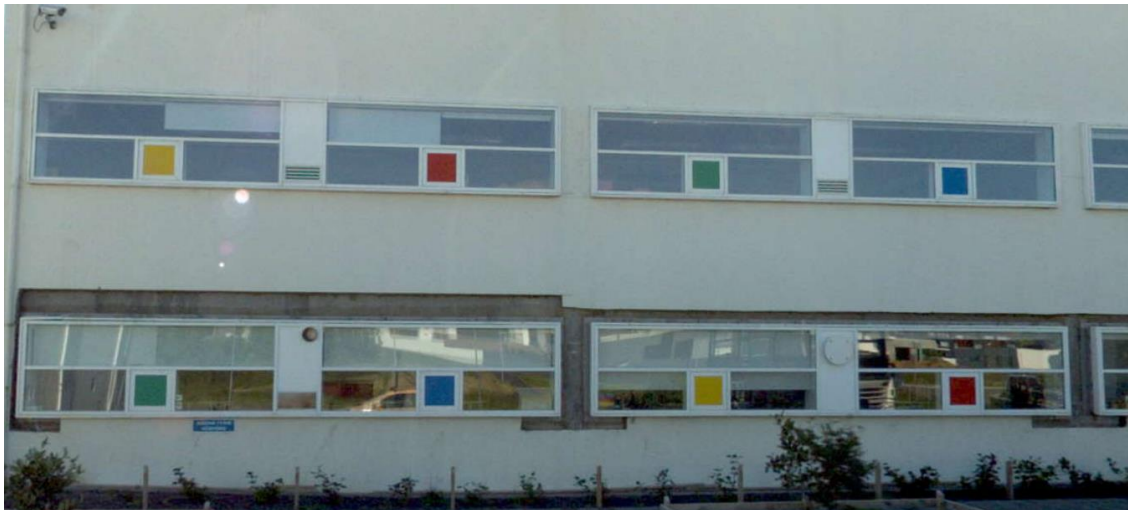
Múrkerfið á eldri byggingunni er í slæmu ástandi. Töluvert er um sjáanlegar sprungur víða í múrkerfi útveggja og múr farin að losna m.a. meðfram gluggum og flest úthorn eru með lóðréttar sprungur sem ná langt upp að þaki. Sérstaklega slæmur partur er úthorn á vesturhlið matsals í suðurálmum þar sem múrskemmdir ná alveg niður að inngangi frístundaheimilis. Í suðurálmum við bogavegginn í matsalnum eru stórar sprungur undir bókasafni. Einnig er mikið af sprungum á göflum hússins. Ástand á álklæðningu í vesturálmum er gott og eru ekki að sjá skemmdir né ónýtar plötur. Sjá mátti með hitamyndavél töluverða kuldabré á útvegg í bókaherbergi á 3.hæð vegna ófullnægjandi einangrunar á útveggnum þar sem hann stallast.

Mynd 2 Viðgerðir á múrkerfi kringum glugga, mynd frá ja.is (2017)

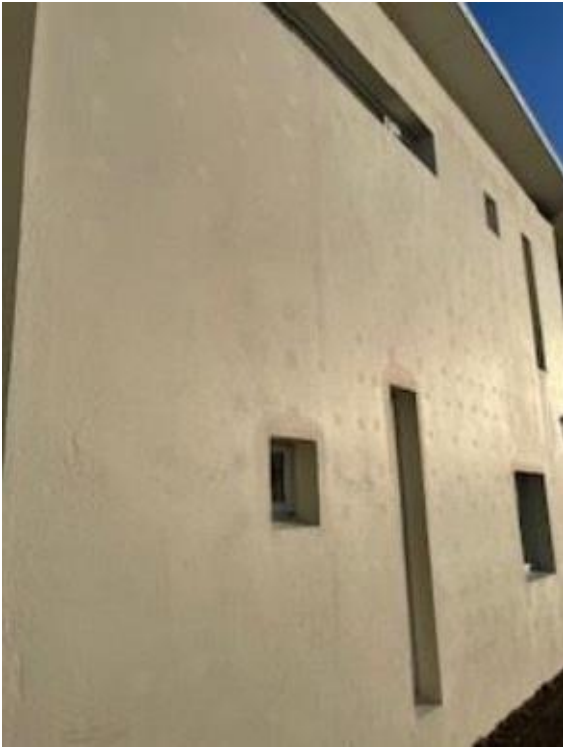
Mynd 12: Múrkerfi Hofstaðaraskóla á köldum degi

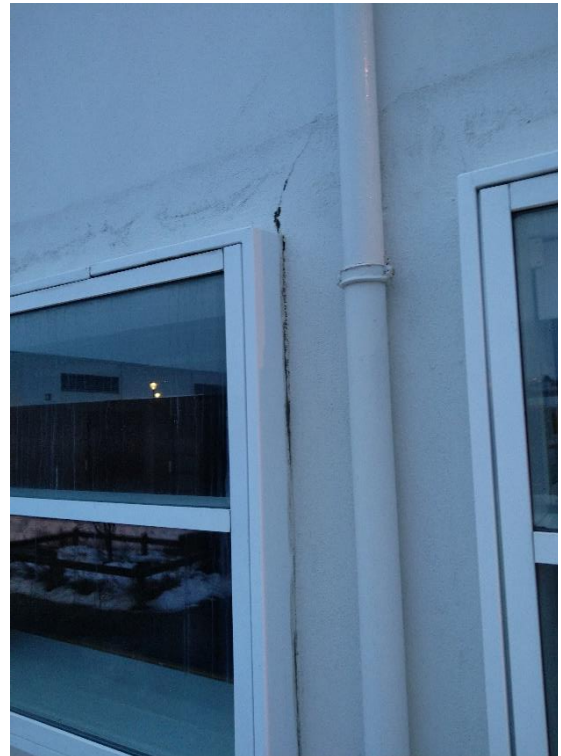
Mynd 13: Sprungur í múrkerfi má finna víða við glugga

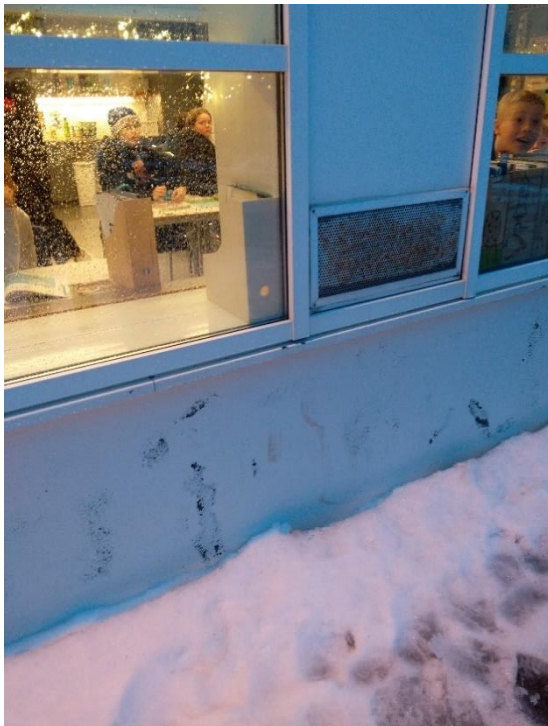
Mynd 14: Loftræsi rist í gluggakerfi á norður hlið

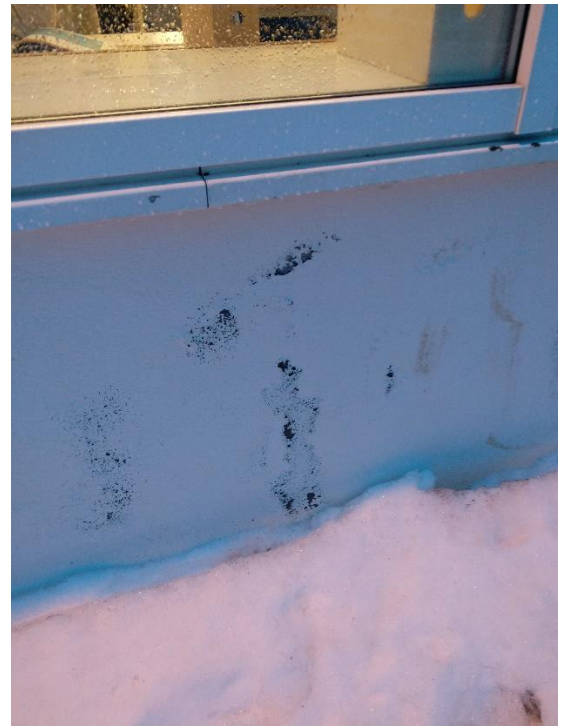
Mynd 15: Skemmdir á múrkerfi má finna víða

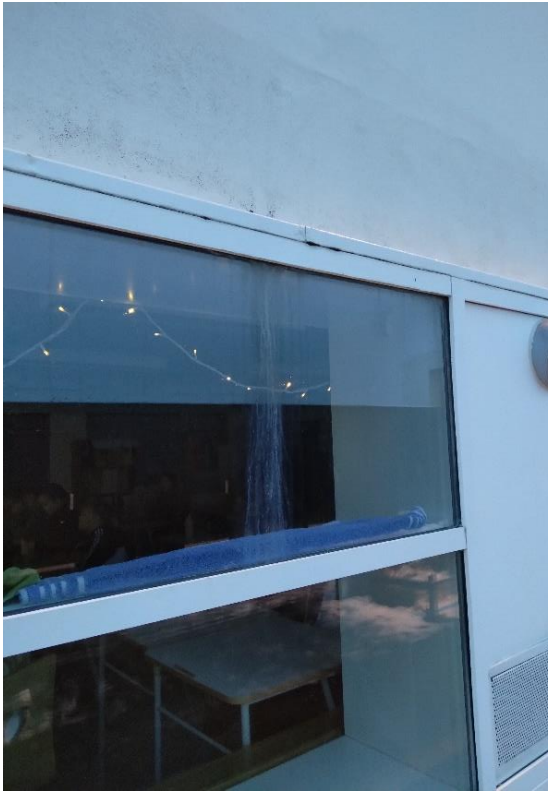
Mynd 16: Tæring efst í glugga vegna leka

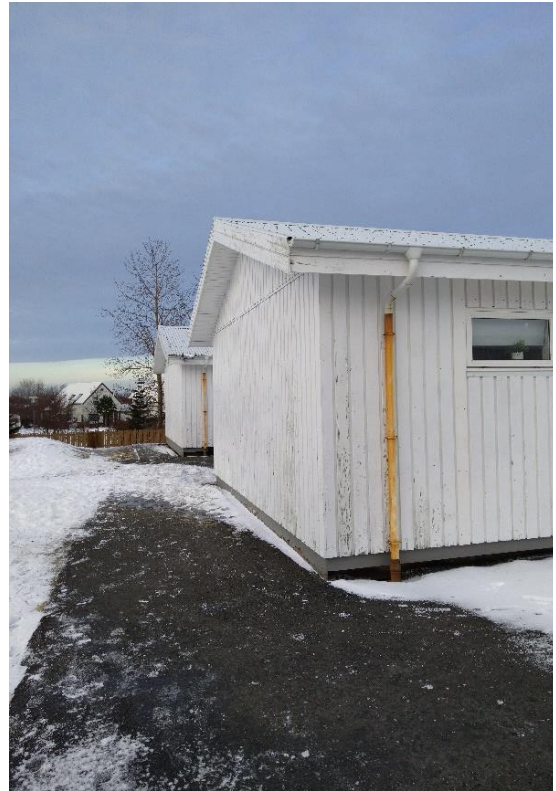
Mynd 17: Ryðgað niðurfall á Höllinni.

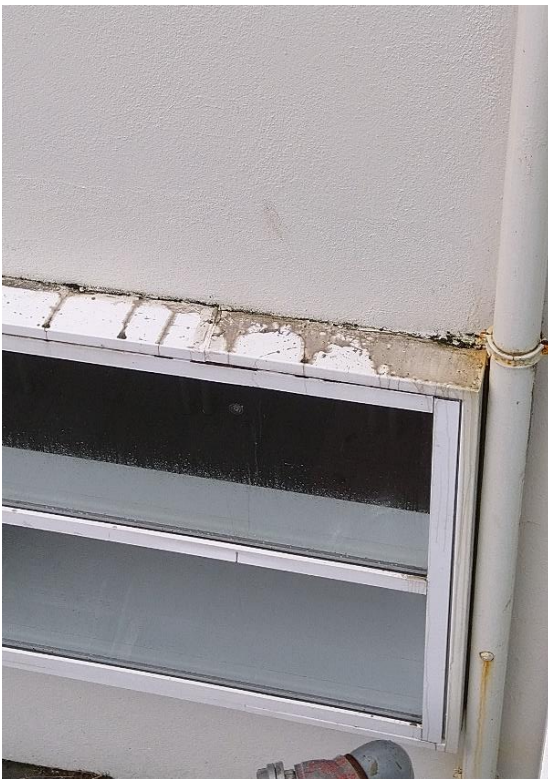
Mynd 18: Óhreinindi ofan á glugga austur álmu og áhættusvæði fyrir leka

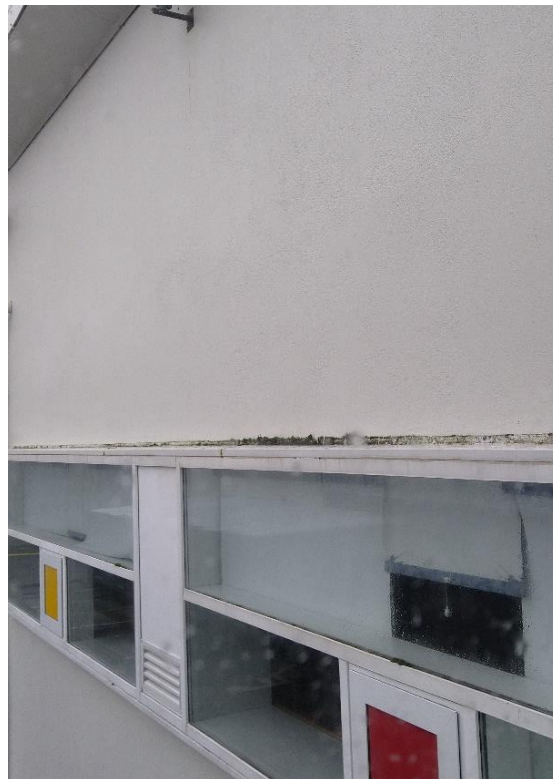
Mynd 19: Óhreinindi ofan á glugga austur álmu

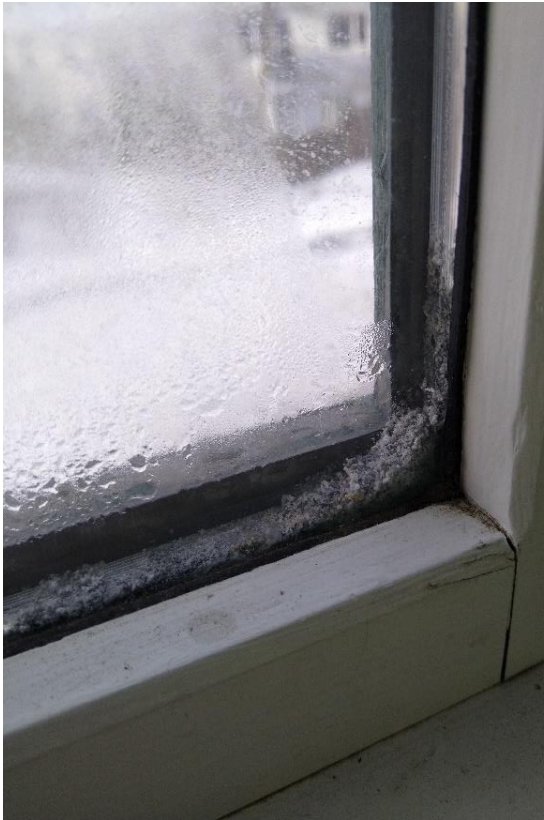
Mynd 20: Óhreinindi í rúðu í Höllinni

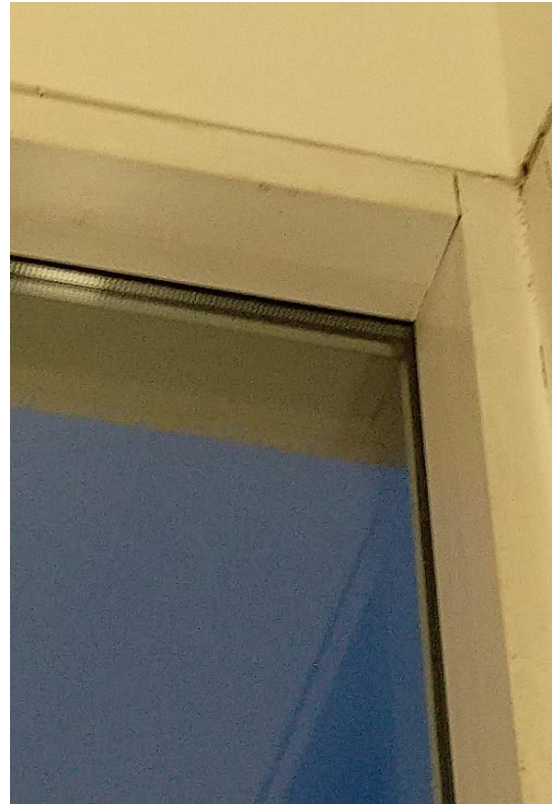
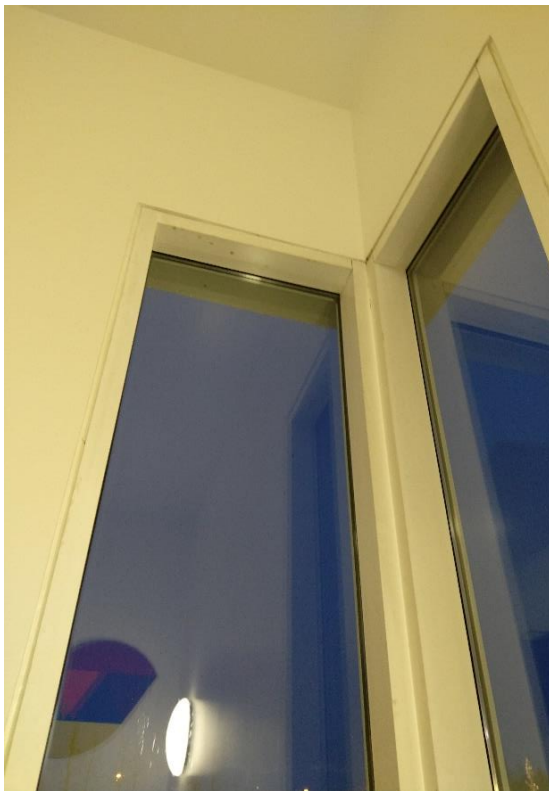
Mynd 21: Skakkt gluggastykki í stíghúsi austur

Mynd 22: Skakkt gluggastykki í stíghúsi austur

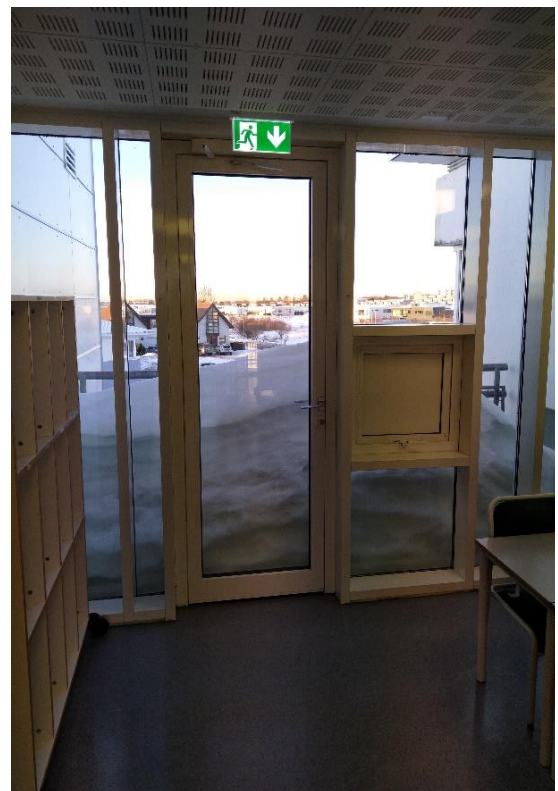
hafa hurðar lekið við svalir á göngum skólans á 2. hæð. Mikilvægt er að nefna að mikil snjósöfnuður er á öllum svölum (sjá mynd 23 í viðauka A) með þeim afleiðingum að flóttaleiðir geta verið ónothæfar.

Mynd 23: Mikil snjósöfnun á svölum. Flóttaleið ekki nothæf.

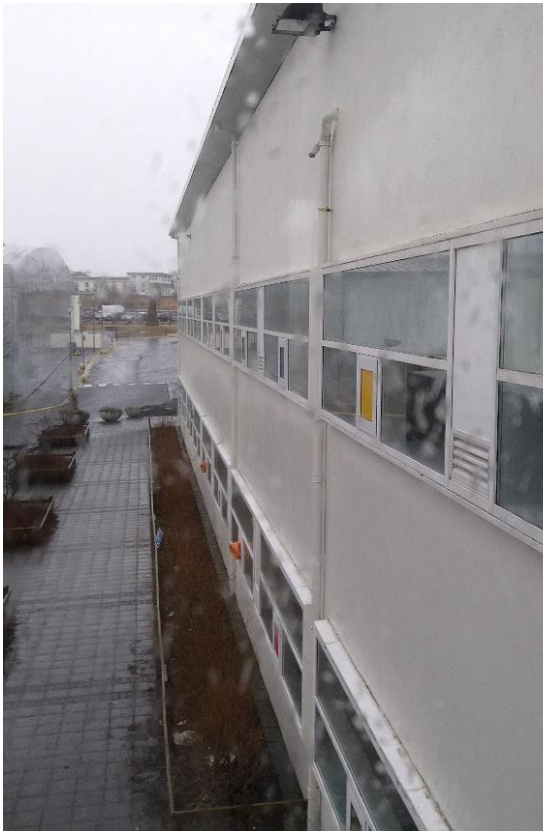
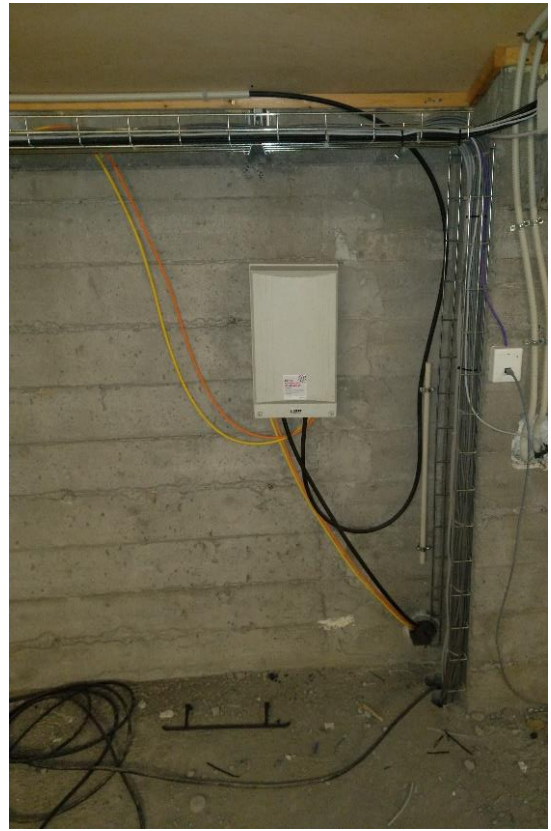
Mynd 24: Niðurfalls rör notað sem lagnastokkur

Mynd 25: Niðurfalls rör notað sem lagnastokkur fyrir ljósleiðara

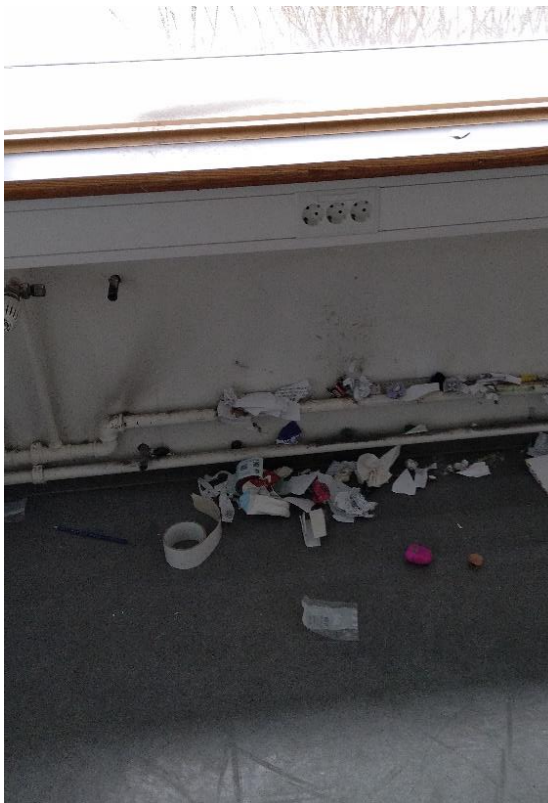
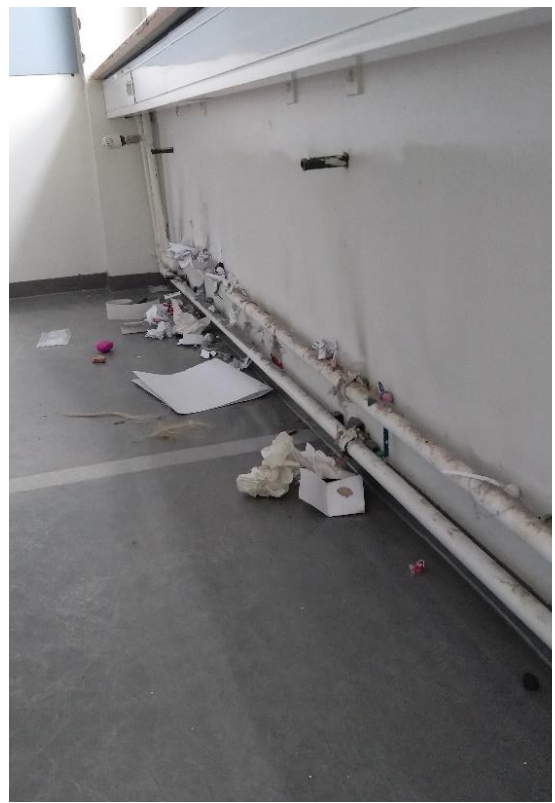
Mynd 26: Mikið rusl bakvið ofna í skólastofum

Mynd 27: Mikið rusl bakvið ofna í skólastofum

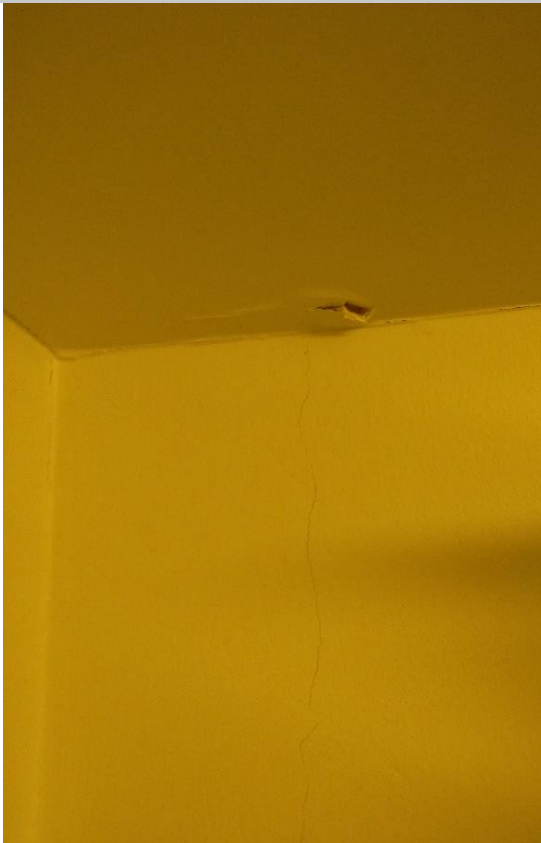
Mynd 30: Rakaskemmd í lofti sérkennslustofu 206

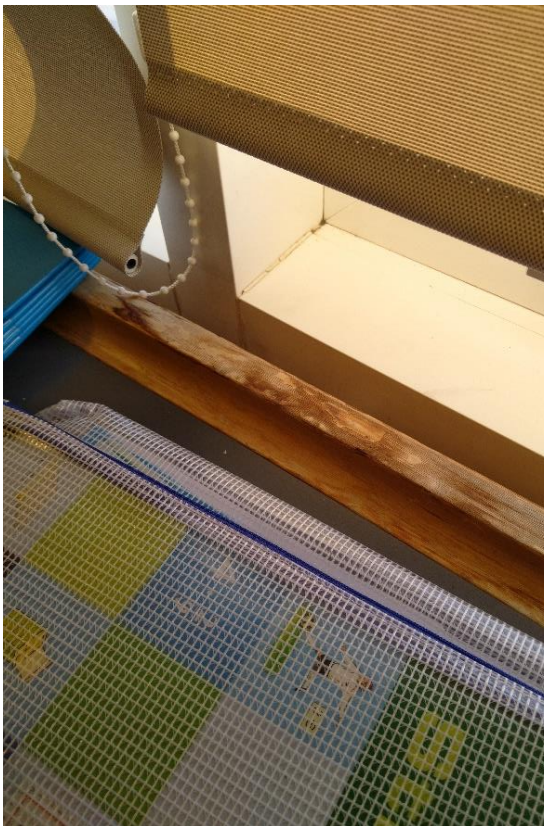
Mynd 34: Ummerki um leka frá glugga

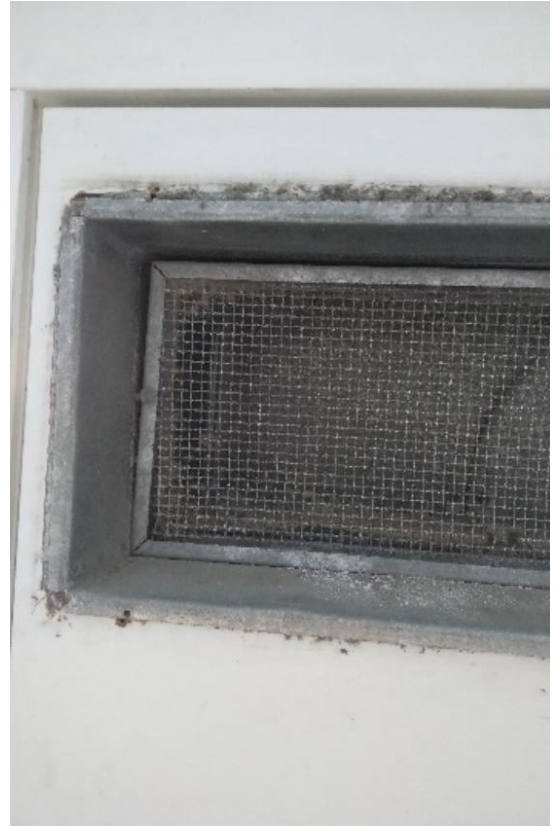
Mynd 37: Óhreinindi í inntaksrist

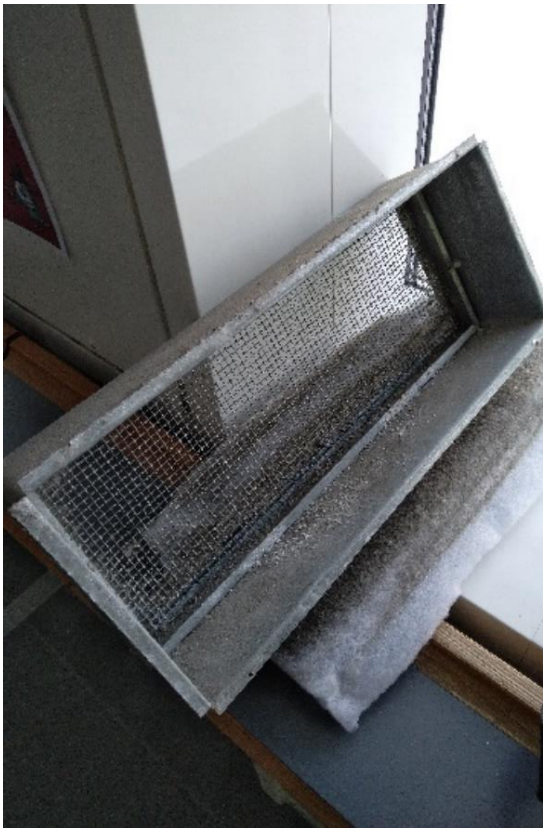
Mynd 38: Mikil óhreinindi í inntaksrist

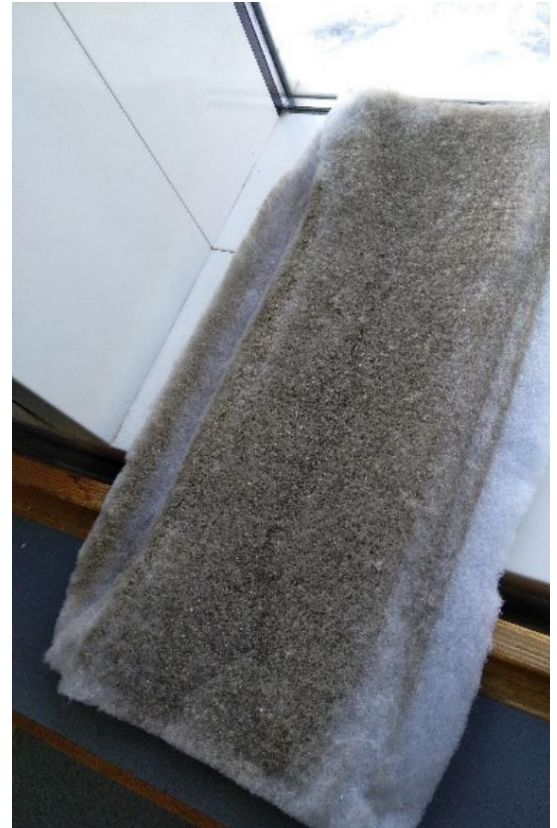
Mynd 39: Mikil óhreinindi í síu inntaksristar

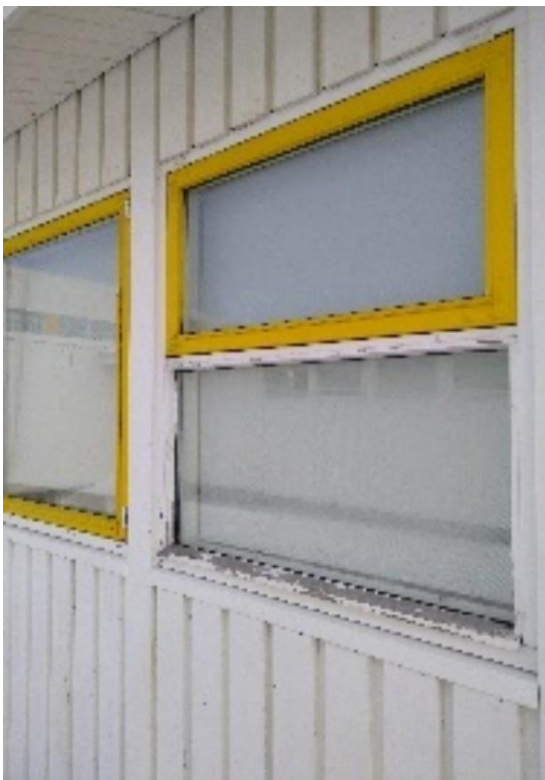
Mynd 42: Gluggar í höllinni þarfnast viðhalds á næstu 5 árum

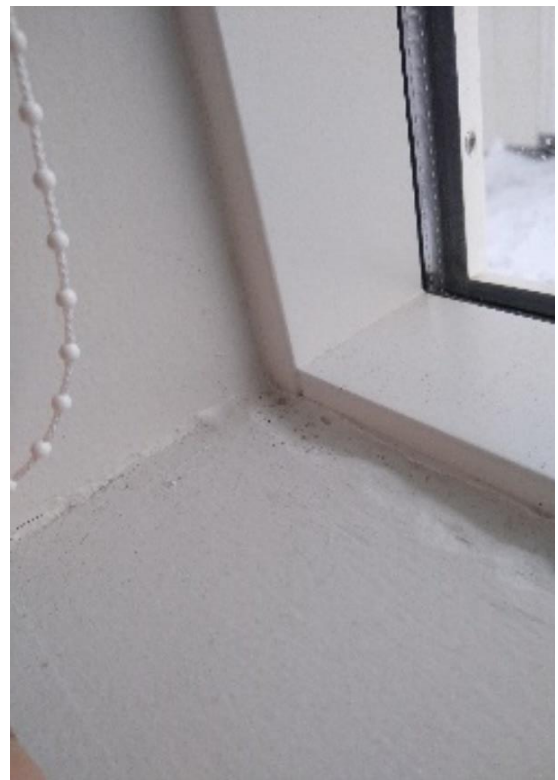
Mynd 43: Óútskýrð dæld við glugga í Höllinni

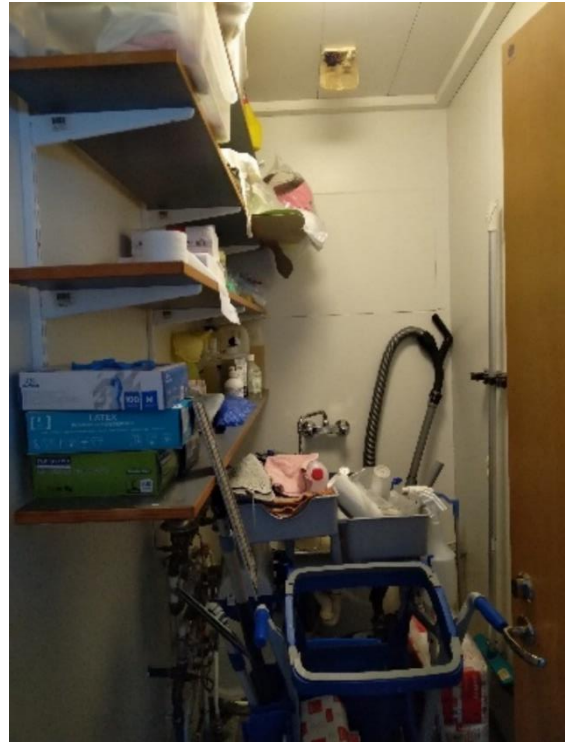
Mynd 45: Ræsti rými í H-3, mikill hiti í rými.

Í húsi H-3 er klósettherbergi ásamt ræstiherbergi þar sem inntak vatnsveitu er staðsett. Mikill hiti er í ræstiherberginu og væri skynsamlegt að koma fyrir stökk frá ræstirými og út í gegnum útvegg til að auka loftræingu (sjá myndir 44 og 45 í viðauka A).

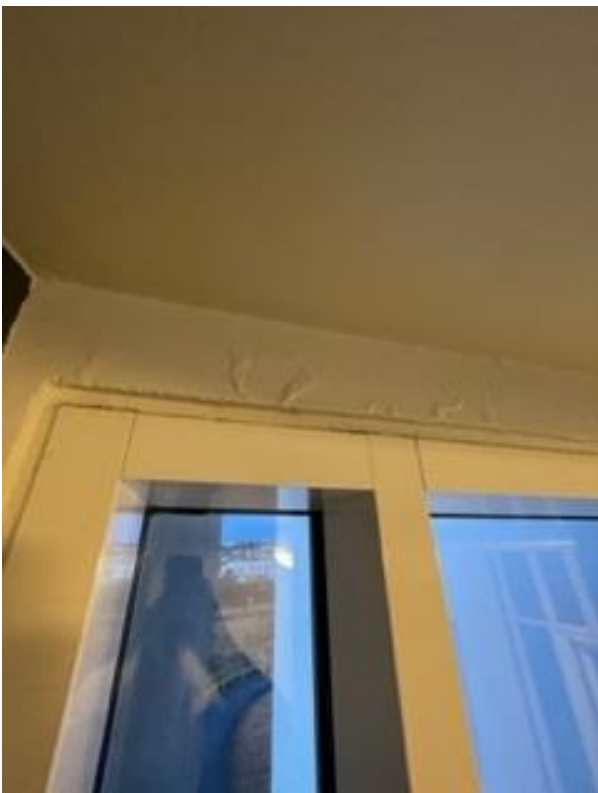
Mynd 46: Rakaskemmd á útvegg

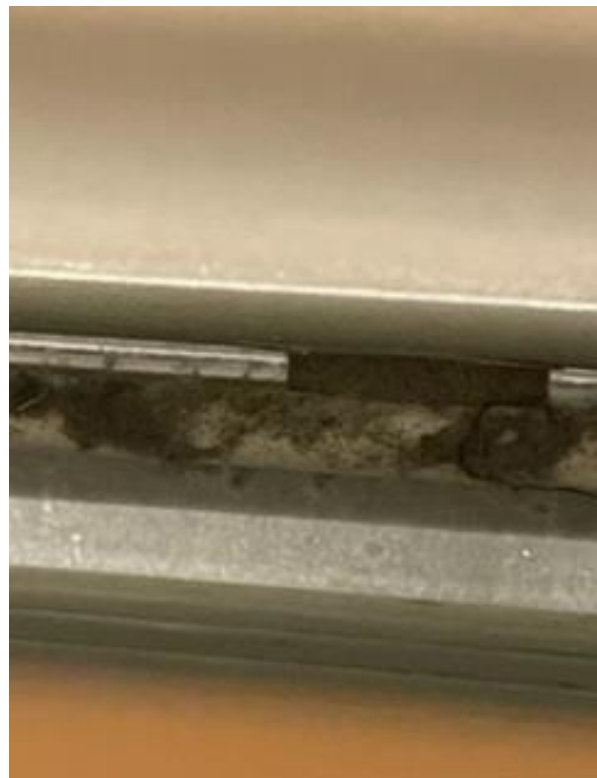
Mynd 47: Óhreinindi bak við ofn í skólastofum, erfitt að framkvæma þrif á þessum stöðum.

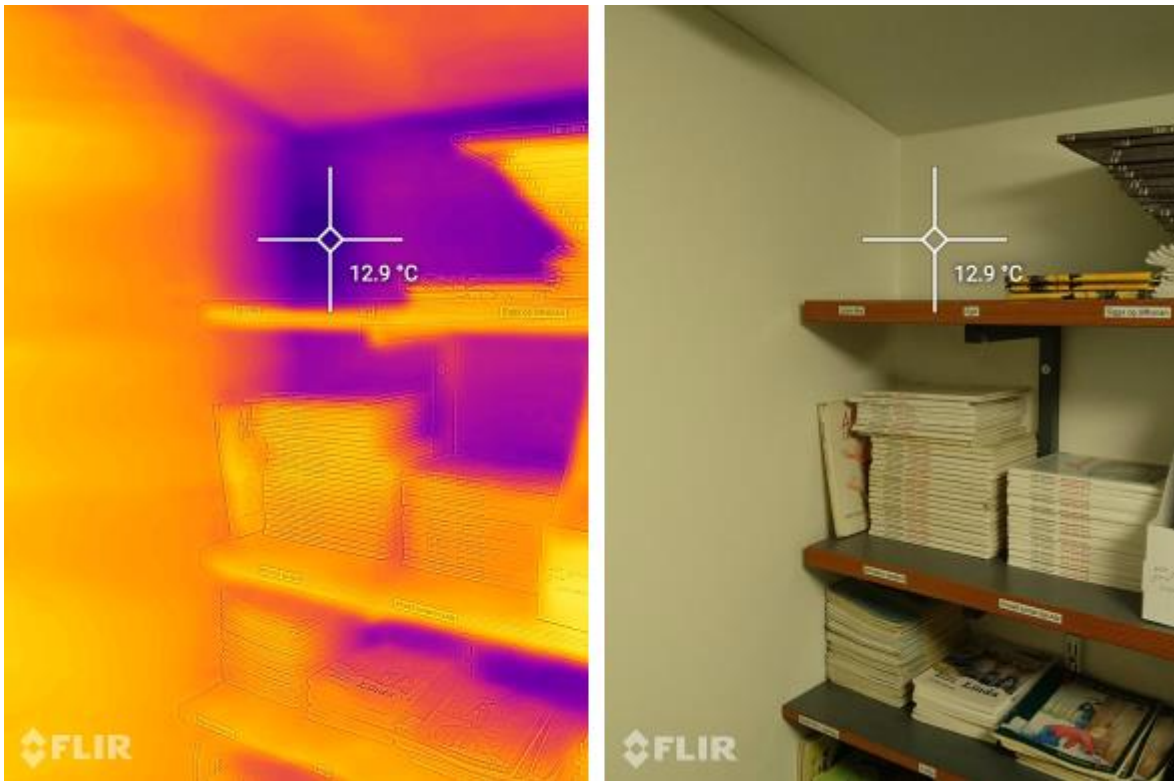
Mynd 48: Mikil kuldabrá til staðar í útvegg í bókaherbergi 3. hæðar
