## GOÐATÚN 32 GARÐABÆ

## MATSGERÐ

Mál nr. M-33/2014  
við Héraðsdóm Reykjaness

Apríl 2015

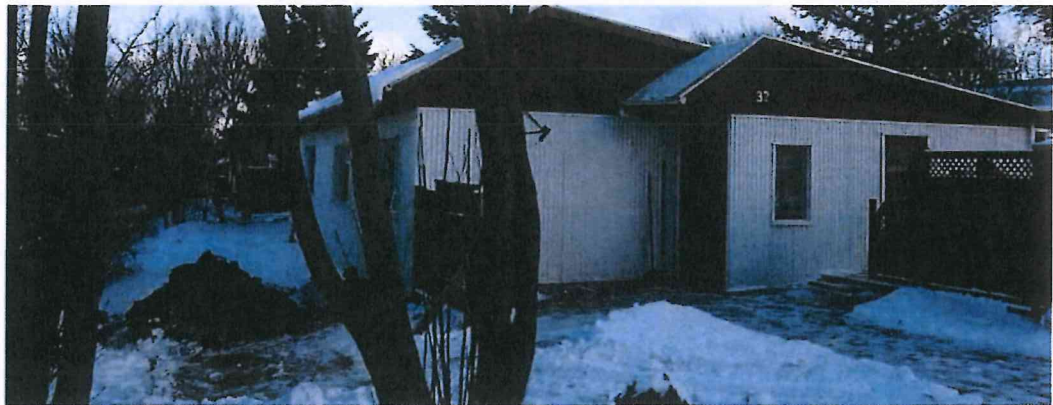
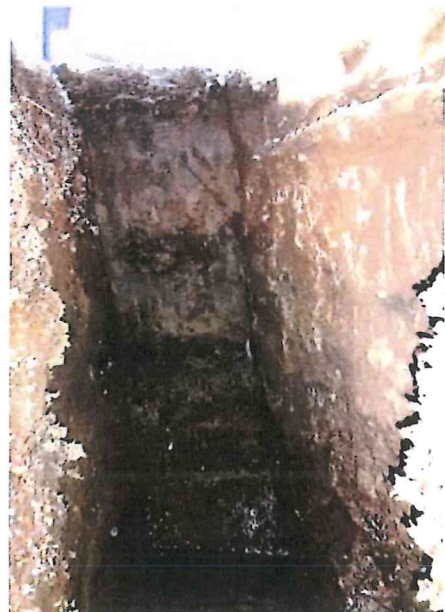
Dýpi niður á grunnvatn í gryfjunni var mælt 120 cm frá yfirborði. Hæð sökkuls mældist 80 cm frá yfirborði. Frá bárujárnsklæðningu að landyfirborði mældust 10 cm.

Trefjaríkan mýrarjarðveg var að finna í öllu sniði gryfjunnar, sjá myndir hér að neðan. Tekið var sýni af efninu til frekari greiningar hjá rannsóknarstofu Mannvits hf. Samkvæmt Von Post skala flokkast mýrin sem fibertorv í flokk H 3, sjá niðurstöður í fskj. 4. Með tímanum á þetta lífræna efni eftir að brotna niður (rotna) og rúmmál efnisins minnka. Þeir þættir sem hafa áhrif á niðurbrot eru meðal annars hitastig og aðgengi súrefnis. Þannig rotna lífrænar plöntuleifar mun hægar í jarðvegi neðan vatnsborðs.

Glæðitapspróf var gert á sýninu sem gaf þær niðurstöður að þurr þyngd efnisins minnkaði um 38,4% sem segir til um hve mikið efnið rýrnar þegar trefjarnar verða fullrotnaðar.

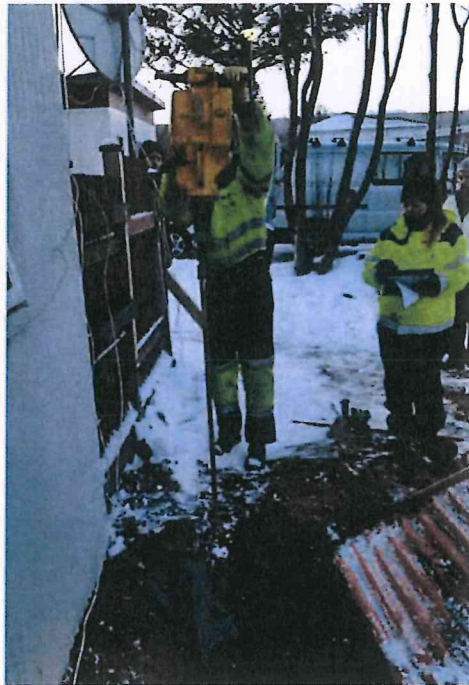
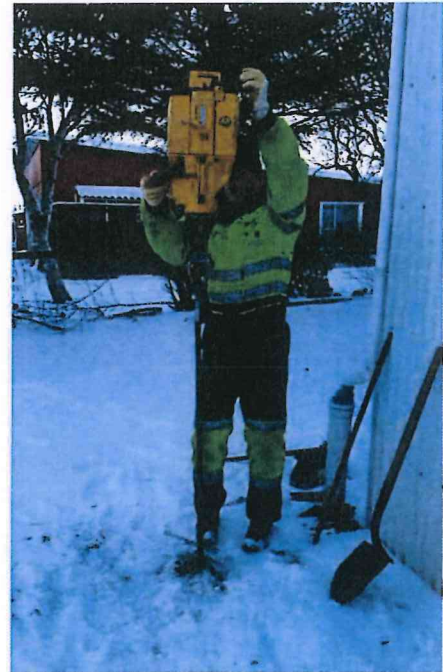
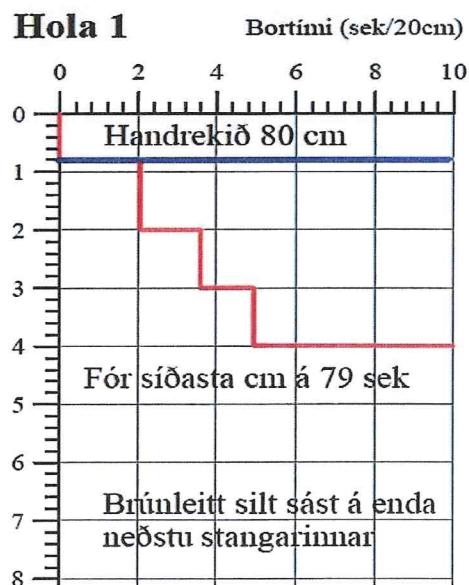
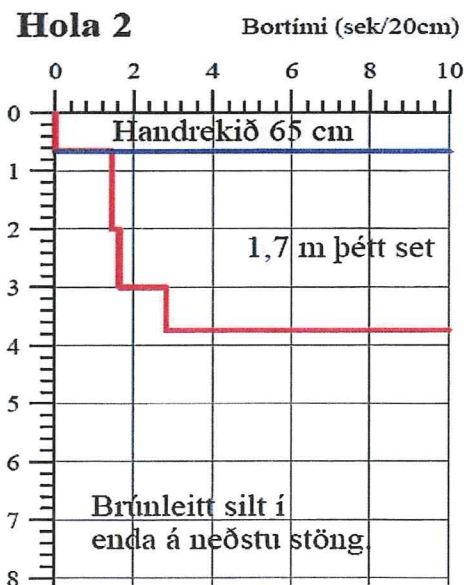
Niðurstöður cobraborana Mannvits hf. voru nokkuð samhljóða. Lítil sem engin fyrirstaða var á báðum stöðum og stangir voru handreknar annars vegar fyrstu 80 cm og hins vegar 65 cm. Dýpi á fastan grunn var um 4 m á báðum stöðum. Sjá myndir hér að neðan.

Efnið í holu 1 var aðeins þéttara. Mælt sig í gólfplötu reyndist um 4 cm meira í NV horni heldur en SV horni sem samræmist því að efnið er þéttara við SV horn samkvæmt niðurstöðum cobraborana.

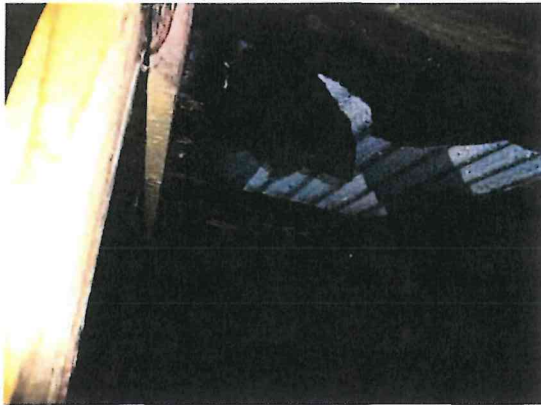
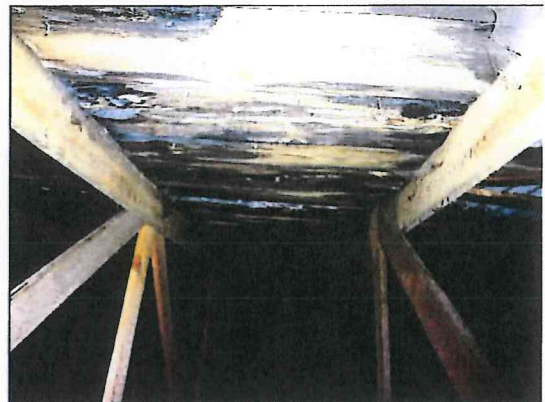
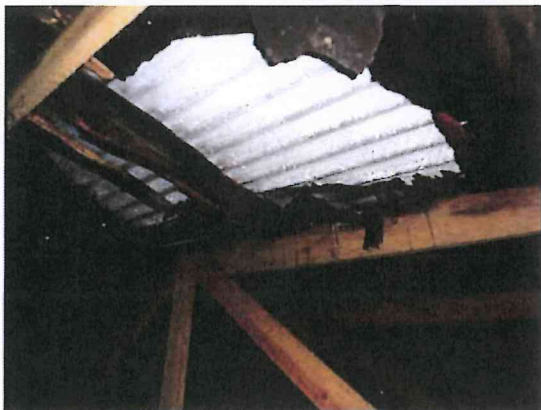
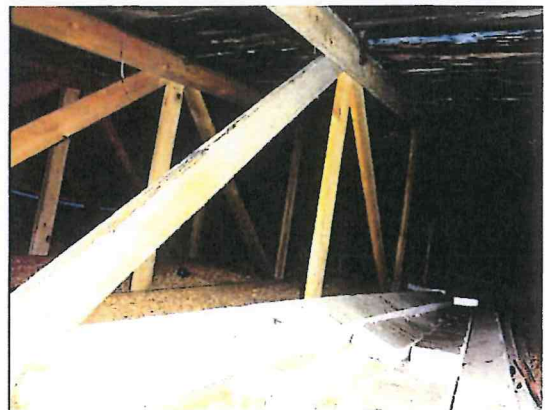
Við skoðun á þaki hússins kom í ljós að burðarvirki þess er mikið skemmt af fúa og myglu. Fyrir miðju húsi er burðarvirki þaksins nánast fallið saman og niður vegna fúa.

Ástæðan fyrir loftsigi gæti komið til af samspili margra þátta. Fram hefur komið að burðarvirki þaks er í ólestri. Þegar ein stoð í því gefur sig, færast álág yfir á aðra sem gæti valdið loftsigi. Einnig ef gólfíð sigur þá fylgir loftið þó það virðist alls ekki einhlítt í þessu húsi.

Eins og lýst er hér að framan þá er burðarvirki þaks hússins mikið skemmd af fúa og er reiknað með að endurgera þurfi stærsta hluta þakvirkis.

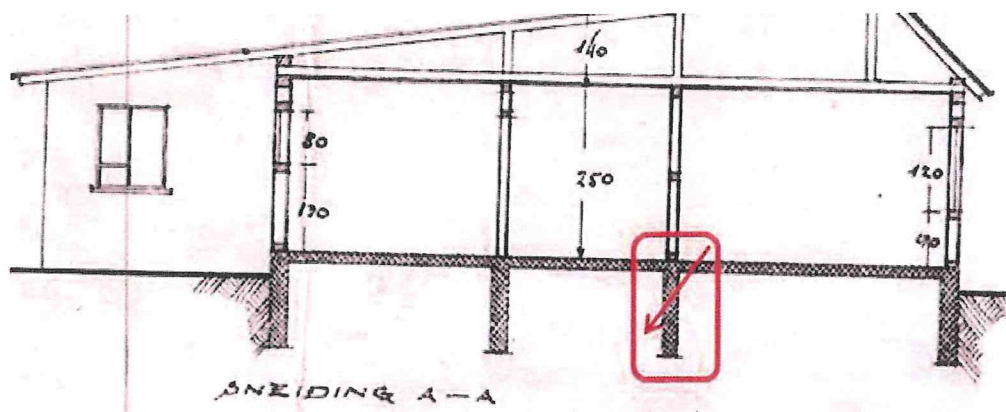
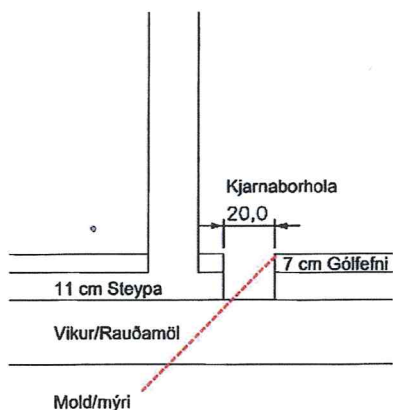
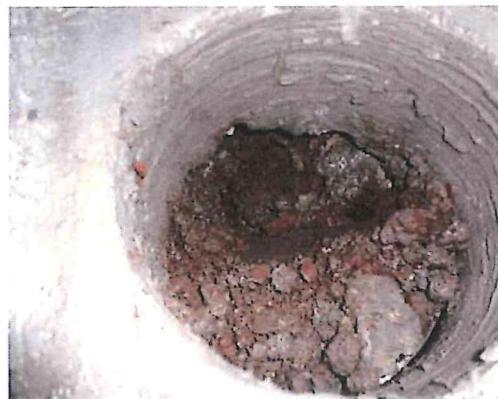
Vettvangsskoðun fór fram 22. janúar 2015 og voru Össur Pétur Valdimarsson, Redy Svandís Valdimarsson, Valdimar Ísak Össurarson viðstödd. Matsbeiðendur höfðu fengið aðila til að bora með kjarnabor í botnplötu hússins. Borað var 200 mm gat í botnplötu í gangi við millivegg milli stofu og gangs.

Teikningin hér að neðan sýnir hvar teinn var rekinn niður um 200 mm gatið á ská undir ca 30° horni, án fyrirstöðu, í gegnum gatið sem borað í gegnum plötuna. Af því má ráða að enginn sökkulveggur sé til staðar undir milliveggnum eins og sýnt er á teikningu.

Grundun hússins er á mýrarkenndum jarðvegi og líklega hefur verið grafinn skurður sem sökklarnir voru steptir í og fyllt aftur að með sama efni. Ekkert dren er til staðar umhverfis húsið. Vísbendingar eru um að grafið hafi verið 20 cm niður fyrir botnplötu, fyllt með grús sem jöfnunarlág og stept ofan á það. Samkvæmt athugun matsmanna þá eru ekki undirstöður undir milliveggjum undir miðju húsi.

Eins og lýst er í umfjöllun matsmanna hér framan þá er hægt að lagfæra húsið með því að grunda húsið á súlum og setja nýjar undirstöður undir miðju húsi. Matsmenn lýsa framkvæmd hér að framan og er sundurgreint í yfirliti yfir kostnað í töflu undir lið "Kostnaðarmat" hér að aftan.

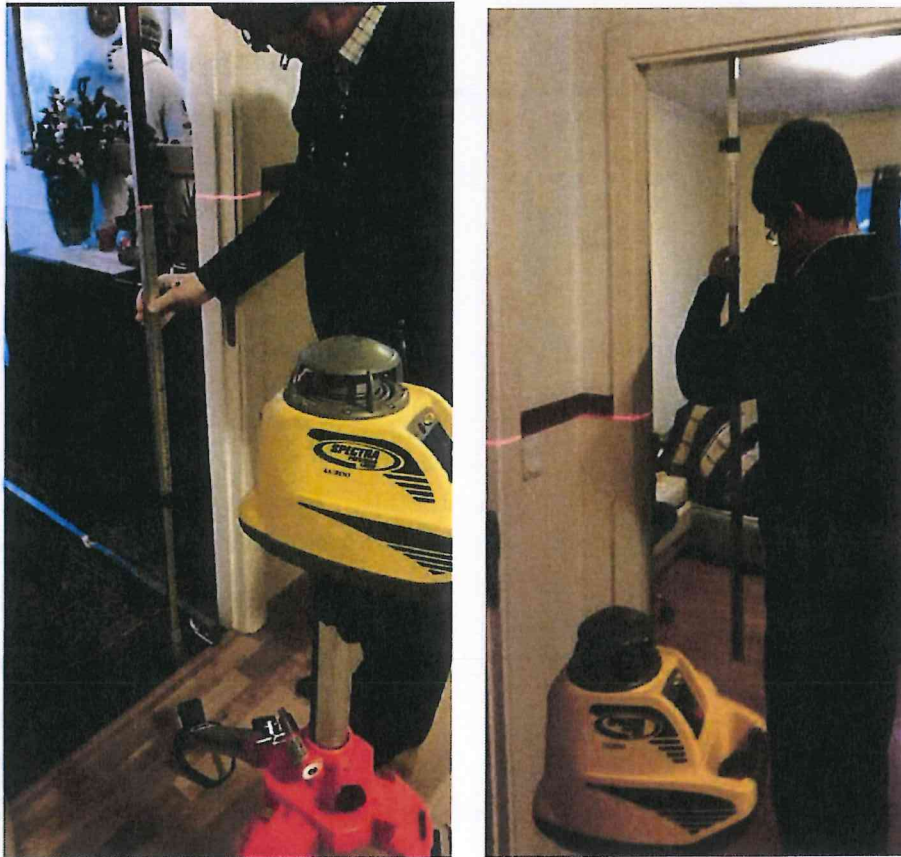
Mesti hæðarmunur á gólfi hússins mældist 50 mm og 90 mm á lofti. Fram kom í máli matspola Elíasar Abdelali Eliamouni að hann hafi flotað í gólf herbergja við vesturhlið hússins og herbergi við norðurhlið. Það hafi verið gert vegna skekkju í gólfum. Þar sem mælingar lágu ekki fyrir, eftir að flotað var, er ekki vitað hvort að allri skekkju í gólfum herbergja hafi verið eytt í þeim aðgerðum en með hliðsjón af mælingum matsmanna er það dregið í efa.

Ekki er samræmi á skekkju í gólfum og lofti hvorki innan herbergja eða hússins í heild sinni. Ekki er vitað hver frávik í hæð á gólfplötu hafi verið við byggingu hússins en ekki er ósennilegt að einhver skekkja hafa verið annað hvort við steypu eða ílagningar gólfs.

Þegar horft er á mælingu á gólfi við úthring hússins þá er norðvestur horn hússins sigið. Eins og framan greinir var 0 punktur tekinn við suðvestur horn hússins og er norðvesturhorn 42 mm neðar og norðaustur horn 5 mm neðar en 0 punktur. Suðaustur horn hússins er svo um 20 mm neðar en 0 punktur.

Ef horft er á sömu mælistaði fyrir loft þá er norðvesturhorn 5 mm neðar og norðaustur horn 20 mm neðar en 0 punktur. Suðaustur horn hússins er svo um 35 mm neðar en 0 punktur.

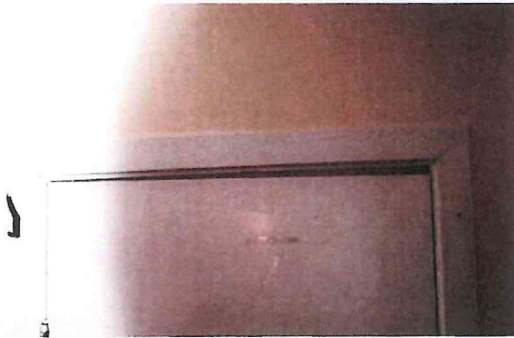
Mælingar sýna að gólf fyrir miðju húsi er 10-40 mm neðar en 0 punktur en loft er 80-90 mm neðar en 0 punktur.

Samkvæmt hæðarmælingum og framangreindri umfjöllun matsmanna er umtalsverð skekkja á gólfi og lofti hússins.

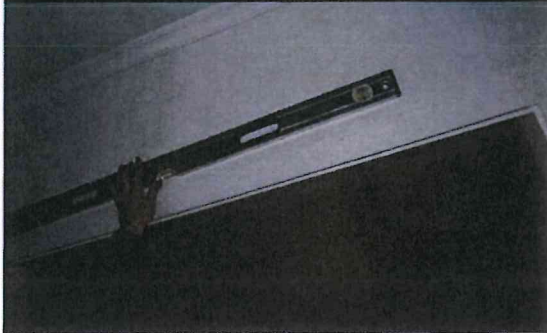
Matsmann lögðu einnig hallarmál á alla veggfleti hússins og er óveruleg skekkja á útveggjum en töluverð skekkja á milliveggjum bæði á flötum og í hurðargötum. Þó er verulegur munur á skekkju milli tveggja hurða á sama vegg þó svo að ekki sé að merkja rifur í veggjum eða við loft.

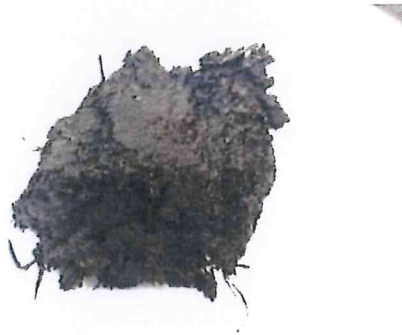
Mynd 2. Sýni.

Sýnið er dökkbrúnt og trefjar mjög sýnilegar. Sýnið virðist ekki mjög rakt en þegar það er kreist lekur gruggugur ljós brúnn vökvi úr sýninu. Sýnið heldur formi sínu nokkuð vel þegar kreist er og lítið sem ekkert fer á milli fingranna sjá Mynd 4 og Mynd 5. Því er sýnið flokkað sem H3 á Von Post skala. Þetta bendir til þess að lítið niðurbrot á lífrænum efnum hafi átt sér stað.

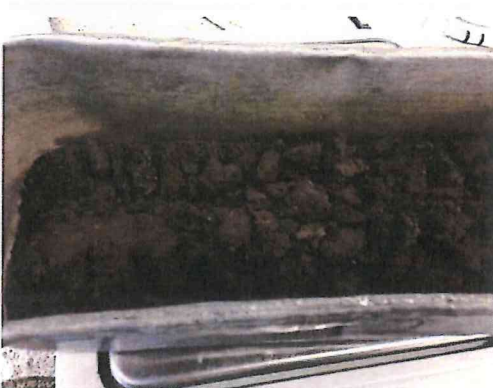
Mynd 6. Þurrkað sýni.

Við þurrkun lýsist sýnið og fær rauðbrúnan lit.

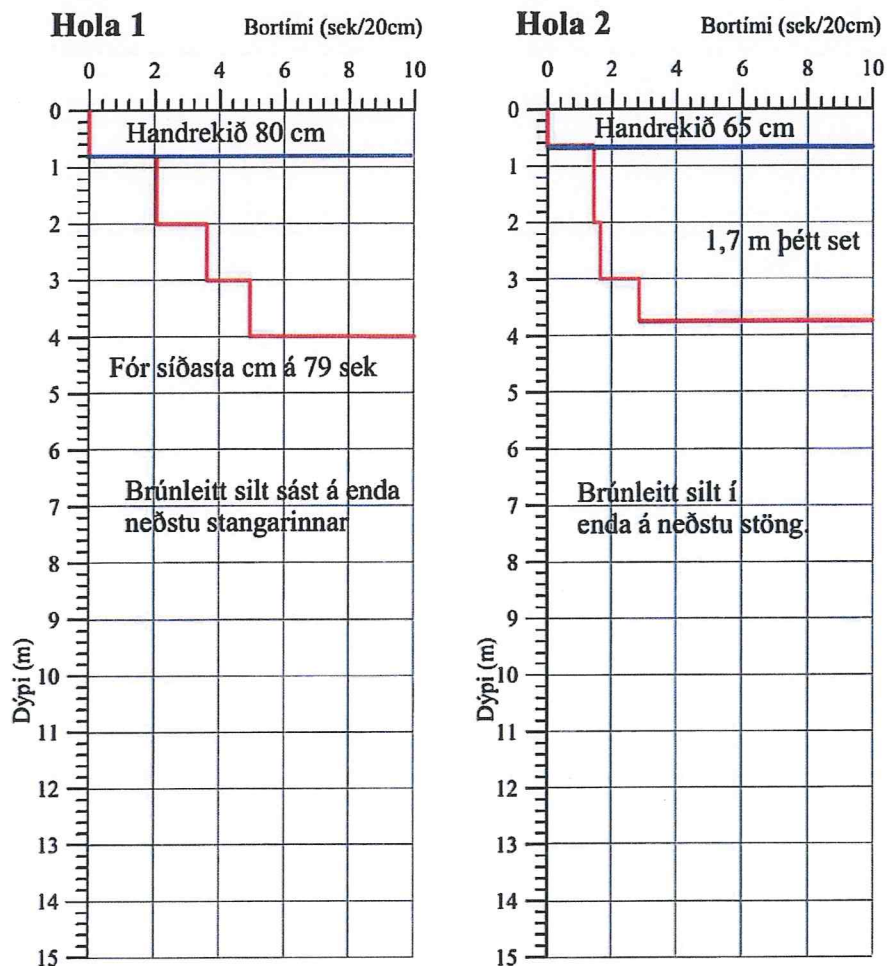
Mynd 7. Borhraðafærslar Cobraborana.

Borinn gekk mjög hratt og auðveldlega niður í báðum tilfellum eins og sjá má á ferlunum. Bordýpi í holu 1 er 4,0 m en 3,8 m í holu 2.

Báðar boranir stöðvuðust í brúnu silti.
