# Langalína 2

Matsgerð M-48/2015 við Hérðasdóm Reykjaness

Matsgerð

Matsmál nr. M-48/2015

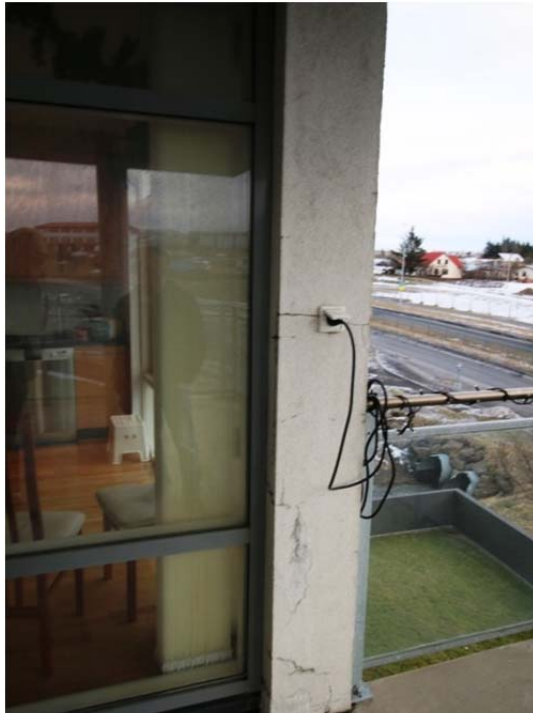
Þak- og svalaniðurföll eru innbyggð í múrkerfi hússins. Mikill leki hefur verið greindur frá þeim hin síðari ár og umtalsverðar aðgerðir hafa farið fram til þess að bæta úr því vandamáli. Ekki er hægt að fullyrða að vandinn hafi verið leystur nema e.t.v. til bráðabirgða. Að hafa niðurfallsrör og tengingar við svalaniðurföll innbyggð í múrkerfið er að mati matsmanns mjög óheppilegt þar sem gallar í uppsetningu og bilanir í tengingum hafa þau áhrif að regnvatnið á greiðan aðgang að einangrun og múrhúð múrkerfisins með þeim afleiðingum að frost- og vatnsskemmdir eyðileggja múrkerfið með tímanum ásamt því að hætta á raka- og lekaskemmdum innanhúss eykst.

Mynd 2.1.1 Skemmdir eftir leka frá niðurföllum

Til að bæta úr þessum ágalla telur matsmaður nauðsynlegt að færa niðurfallsrör út fyrir múrkerfið ásamt tengingum við svalaniðurföll. Kostnaður við þessa framkvæmd er áætlaður hér á eftir.

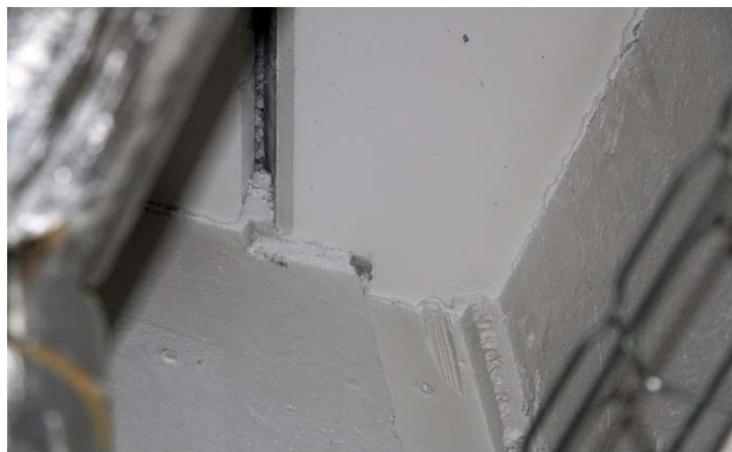
Mynd 3.1.1 Lek samskeyti milli þakplötu bílageymslu og aðalbyggingar

Við vettvangsskoðun kom í ljós að leki var á samskeytum húss og bílageymslu, sjá nánar mynd 3.1.1. Þessi leki stafar án efa af gölluðum þéttingum milli þaks og bílageymslu þar sem yfirborðsvatn á þaki bílageymslu og regnvatn úr einangrun múrkerfis fær framrás. Þegar skipt verður um múrkerfi utan á húsinu skv. lið 1 hér að framan þarf að þétta

framangreind samskeyti með álímdum teygjanlegum þéttiborða (sjá kostnaðarsundurliðun hér á eftir). Í suðvesturhluta bílageymslu eru allmikil rakaummerki á veggjum sem að öllum líkindum stafa af takmarkaðri loftræsing á ákveðnu svæði. Góð loftræsing er nauðsynleg í bílageymslunni vegna þess að einangrun útveggja og þaks er mjög takmörkuð og mikill raki stafar frá bílum sem þar eru staðsettir að öllum jafnaði.

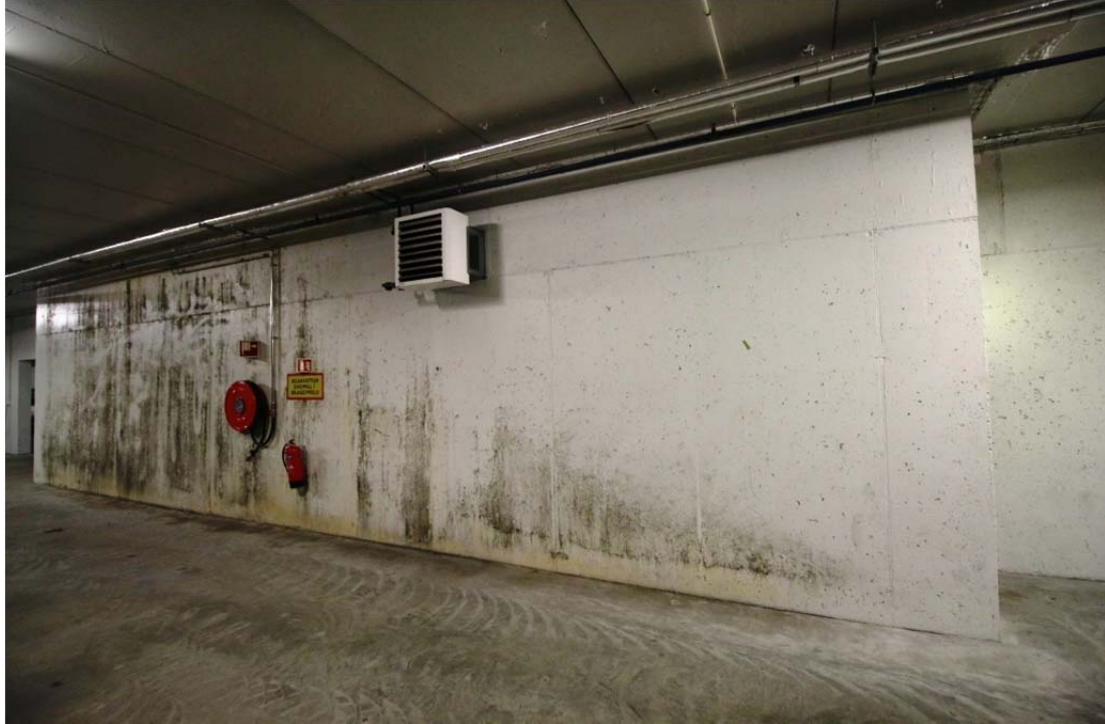
Mynd 3.1.2. Óhreinindi og sót sem safnast fyrir vegna rakaútfellinga á vegg í bílageymslu.

Að hreinsa og mála þá veggi sem hafa látið á sjá vegna rakaþéttinga. Kostnaður við þessa framkvæmd er sundurliðaður hér á eftir.

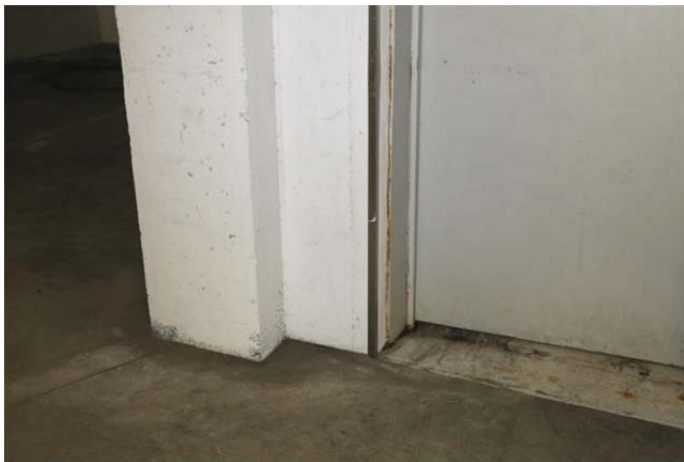
Mynd 3.2.1 Lekaummerki frá samskeyti milli þakplötu bílageymslu og aðalbyggingar

Til þess að bæta úr framanreindum ágöllum þarf að þétta þenslurauf milli bílskúrsþaks og húss þar sem leka hefur orðið vart og stækka loftræsikerfi bílakjallarans þar sem loftræsing er ekki nægjanleg í suðurhluta hans.
