# Minnisblað

**Frá:** Vegagerðin, Pétur Sveinbjörnsson, strandverkfræðingur

**Dags:** 22. febrúar 2017

**Varðar:** Sjóvarnir - Álftanes

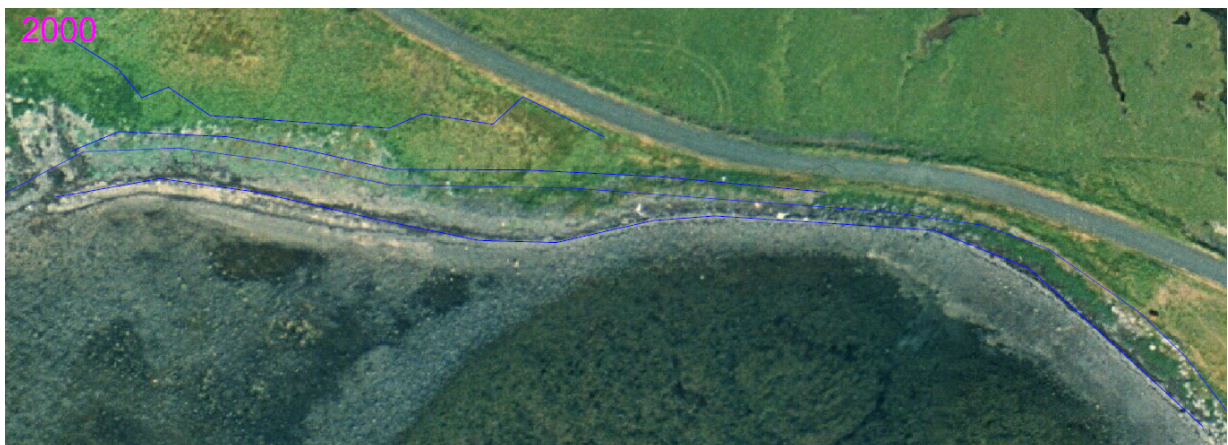
Rofbakkinn er mjög nálægt veginum og gefur yfir hann reglulega ásamt því að þari berst upp á veginn. Einnig er rof hlémegin vegarins á köflum eftir að gefið hefur yfir veginn. Við samanburð loftmynda frá 2012 til 2016 er ekki að sjá mikið rof á því tímabili, en hinsvegar er rofið töluvert þegar borið er saman við loftmynd frá árinu 2000. Æskilegt er að svæðið verði varið á næstu árum.

Mynd 1 Hliðsnes, loftmynd frá árinu 2000

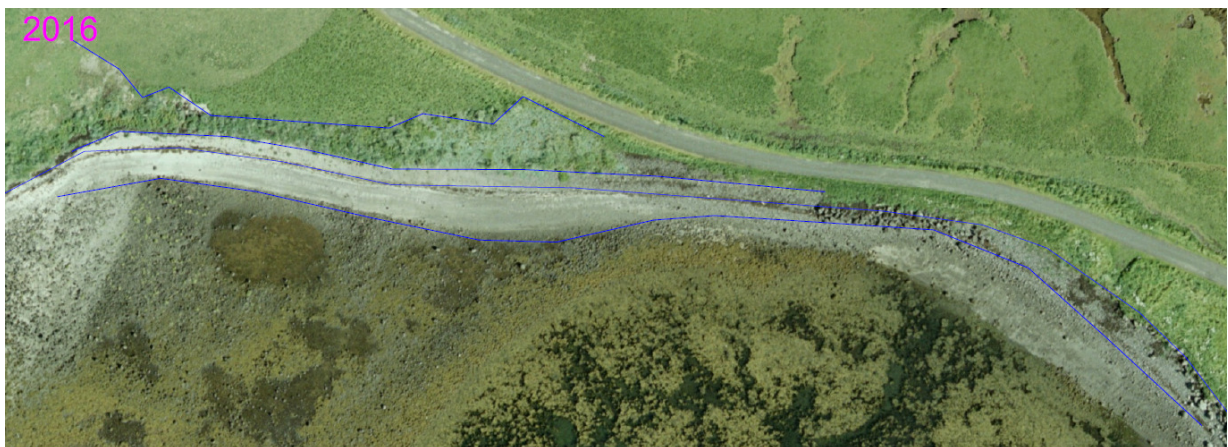
Mynd 2 Loftmynd frá árinu 2000

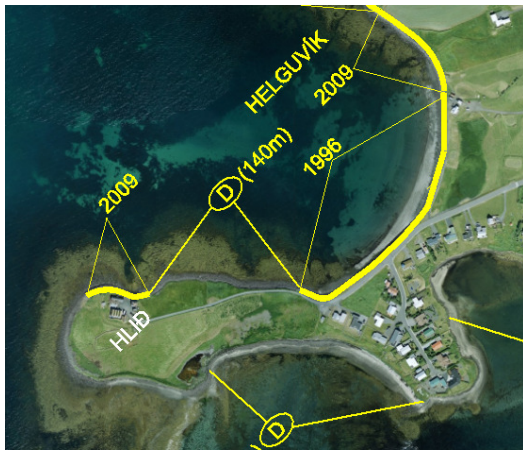
Svæðið í heild, alls 140 m, var metið í flokk D (til athugunar, geta samt sem áður verið æskileg eða jafnvel nauðsynlegt þótt síðar verði) við gerð sjóvarnarskýrslu árið 2011.

Mynd 3 Úr sjóvarnarskýrslu frá 2011, svæðið sem var skoðað er mekt D (140 m).

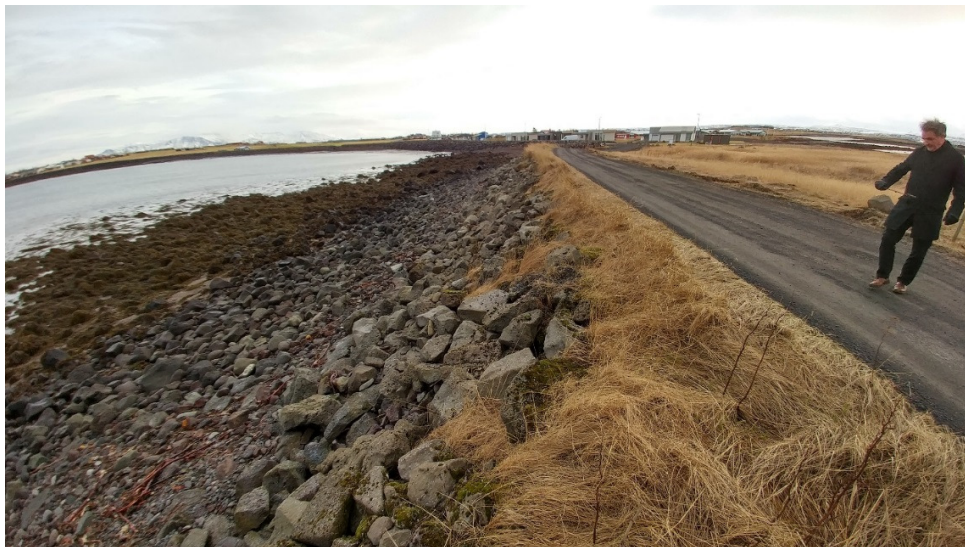
Svæði milli sjóvarnarinnar við Helguvík og úti við Hlið hefur meðfram vegi verið varið með grjóti sem hefur verið sturtað í kantinn meðfram veginum. Þetta grjót hefur haldið strandlínunni í jafnvægi á því svæði en hefur aðeins riðlast. Bent hefur verið á að vegurinn stendur nærri brúninni og hætta á að ekið verði framaf, ef sú hætta er aðalvandamálið eru ýmsar aðrar lausnir mögulegar.

Mynd 4 Hlið, horft til austurs meðfram vegi þar sem bakki er nálægt vegi.

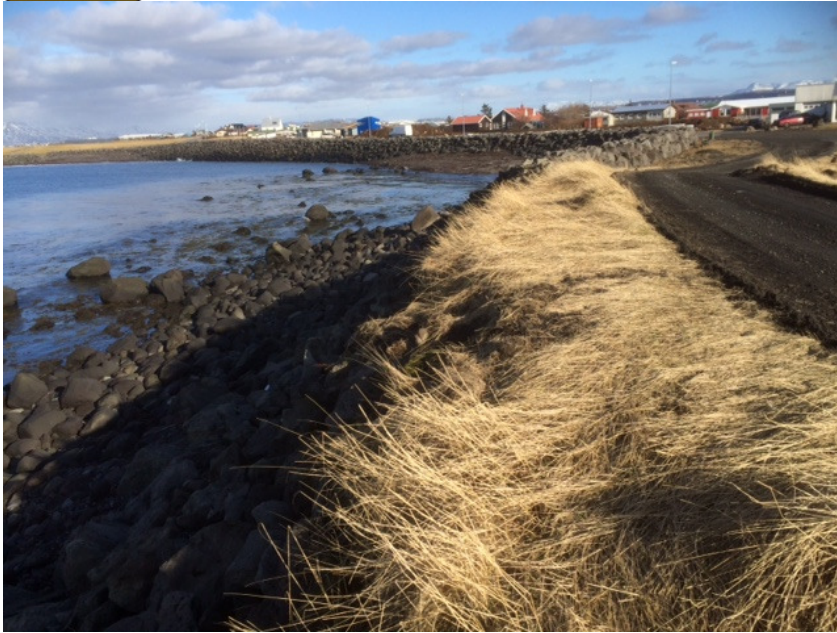
Mynd 5 Hlið, horft til austurs meðfram vegi, nálægt sjóvörn í Helguvík.

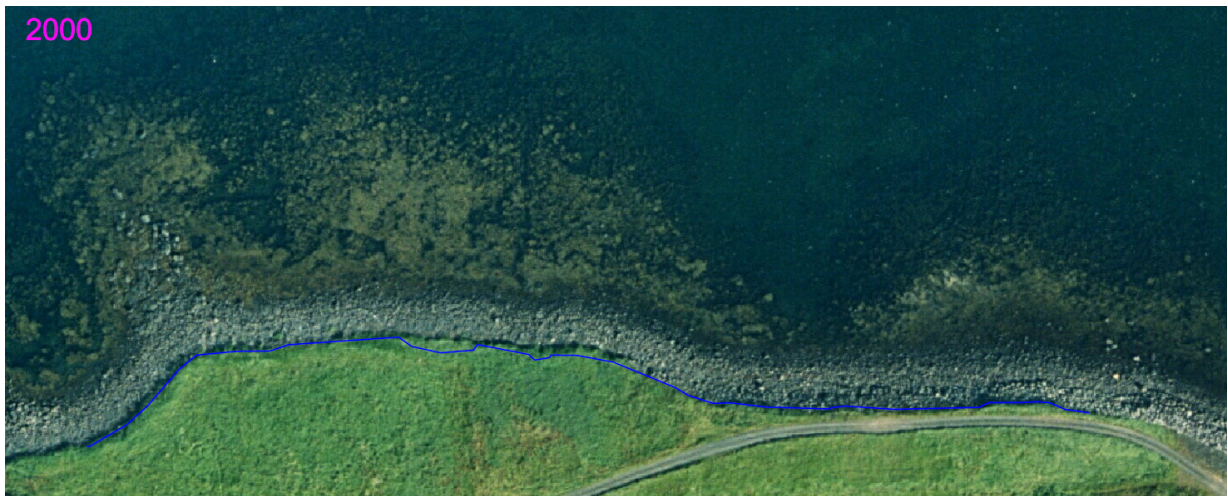
Hinsvegar hefur rofið á þeim kafla sem er óvarinn, mest á um 50 m kafla þar sem rofið er 1-3 m, samtals um 110 m<sup>3</sup> á 16 árum. Þarna eru mannvirki ekki í hættu.

Mynd 6 Loftmynd frá árinu 2000, u.þ.b. strandlínan frá loftmynd 2016

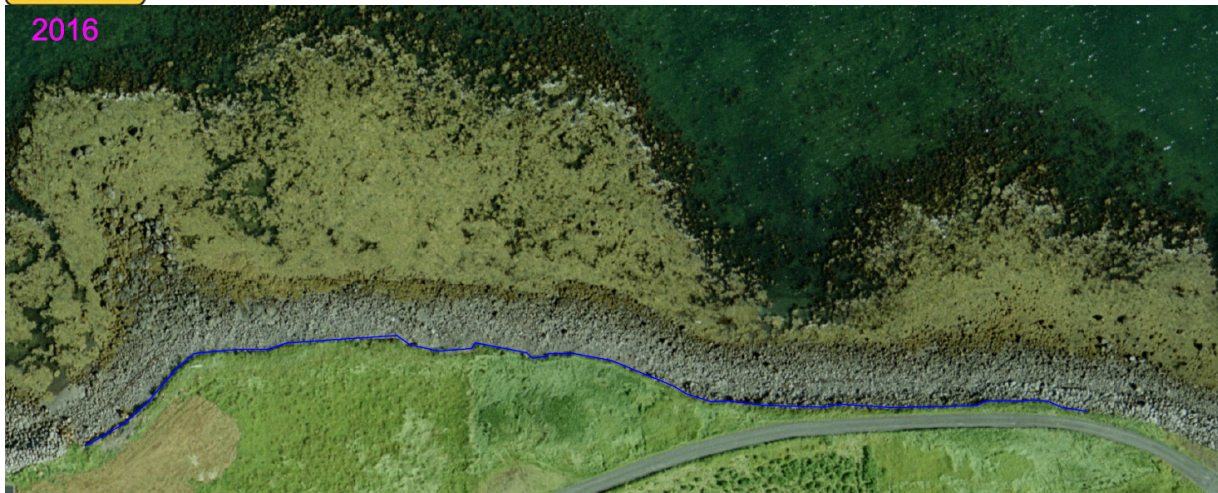
Mynd 7 Loftmynd frá árinu 2016

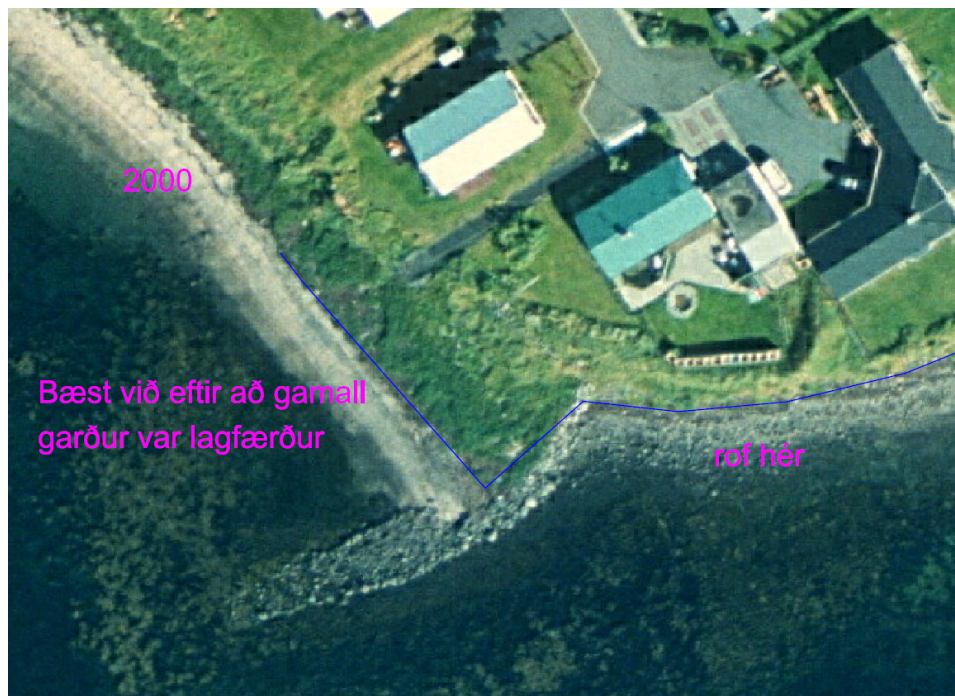
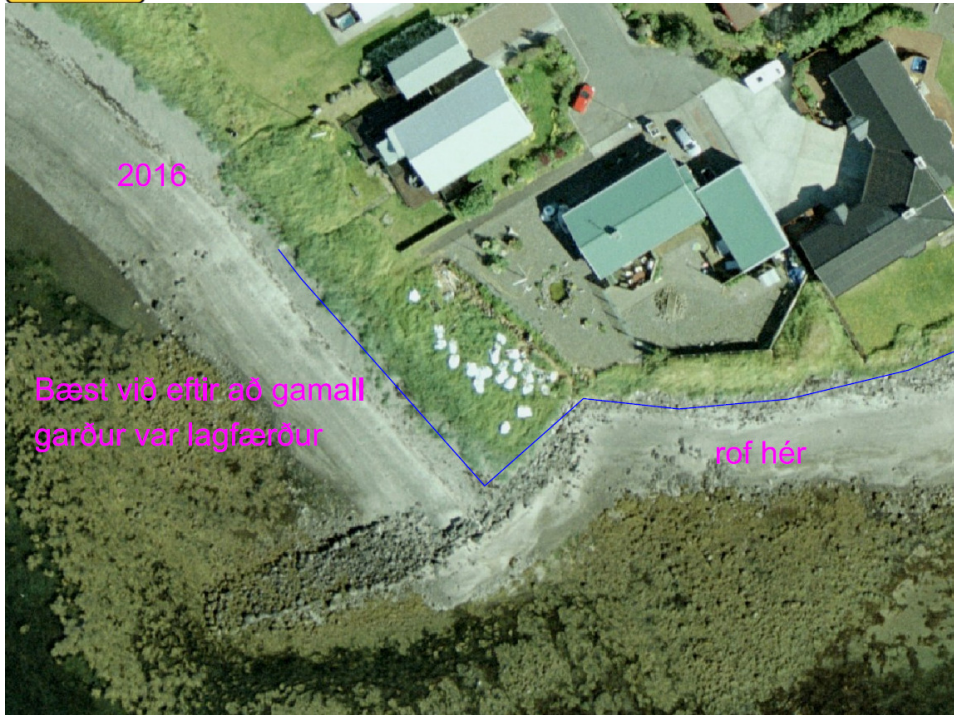
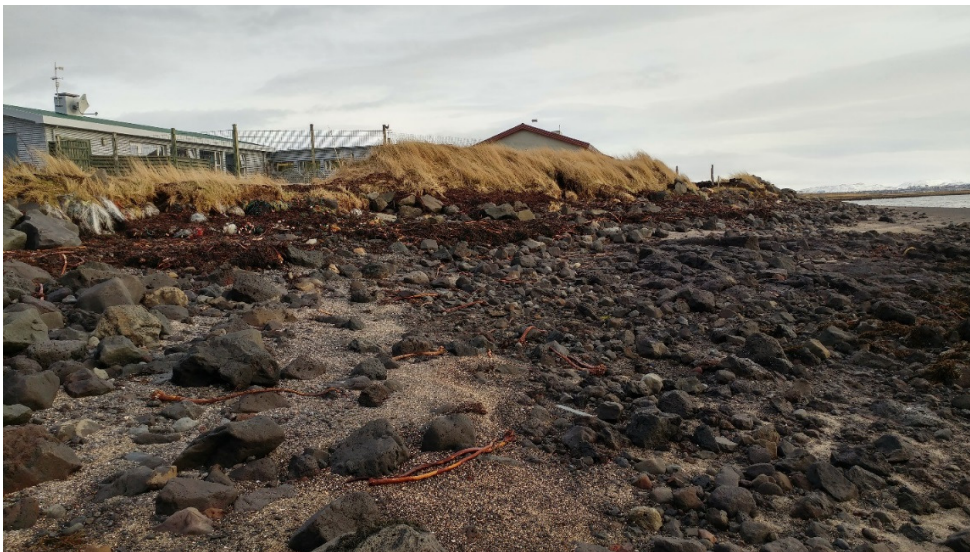
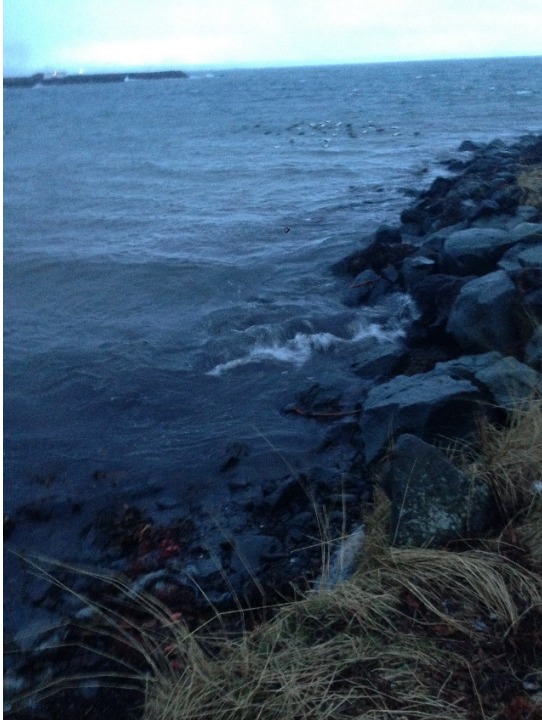
Samþanburður loftmynda við Lambhaga sýnir að eitthvað rof hefur átt sér stað, þó ekki virðist það gerast hratt af loftmyndum að dæma. Athygli vatki að þar sem kambur er hvað veikastur hefur líklega milli 2007 og 2008 verið veiktur innan frá með stækkun garðsvæðis. Æskilegt er að kamburinn verði varinn á næstu árum, samhliða öðrum verkum í sveitarfélaginu.

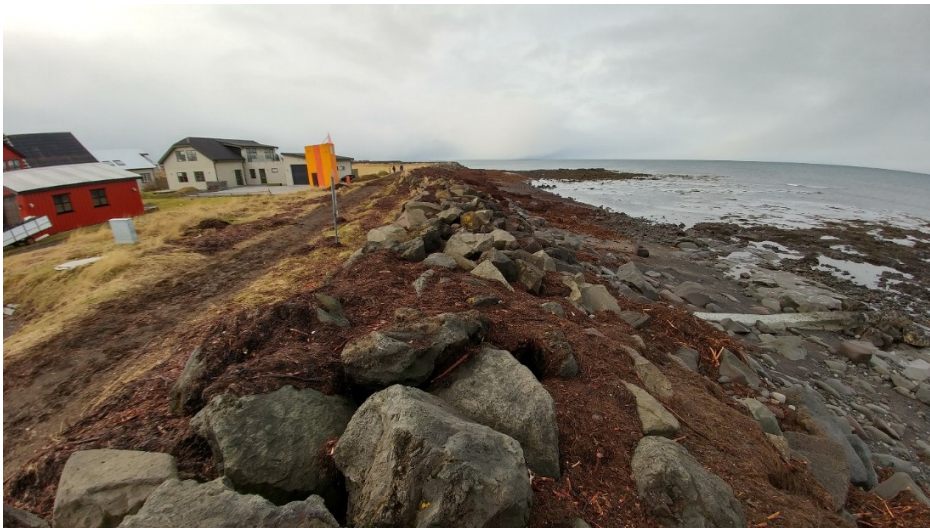
Við Blikastíg var á áætlun árið 2014 að styrkja og hækka sjóvörn sem þar er. Töluvert gefur yfir sjóvörnina og er þari sem berst inn á stíginn til mikilla vandræða. Þörf er á að hækka sjóvörnina.

*Mynd 8 Sjóvörn við Blikastíg*

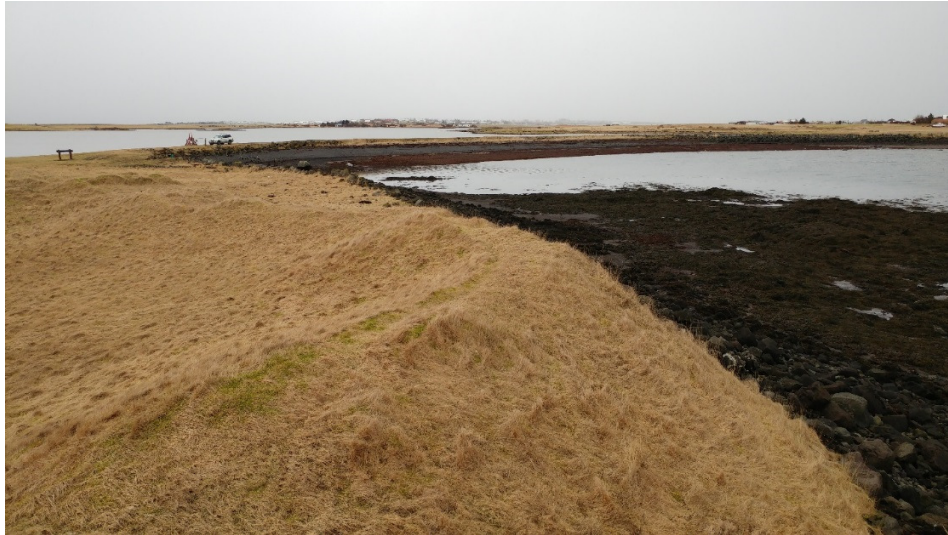
Sjóvörn við Skansinn var á áætlun fyrir árið 2017, en var skorið niður við gerð fjárlaga í árslok 2016. Ölduálag sjávar við Skansinn er ekki mikið, svæðið er að miklu leyti í skjóli frá Kasttanga og Lönguskerjum. Við samanburð loftmynda frá 2000 og 2016 af svæðinu er ekki að sjá mikið rof á þeim tíma.

Mynd 9 Við Skansinn
