## Greinargerð

Tilvísun: 3161319-000-CRP-0002

29.11.2022

Efni: Skoðun og sýnataka | Hofstaðaskóli

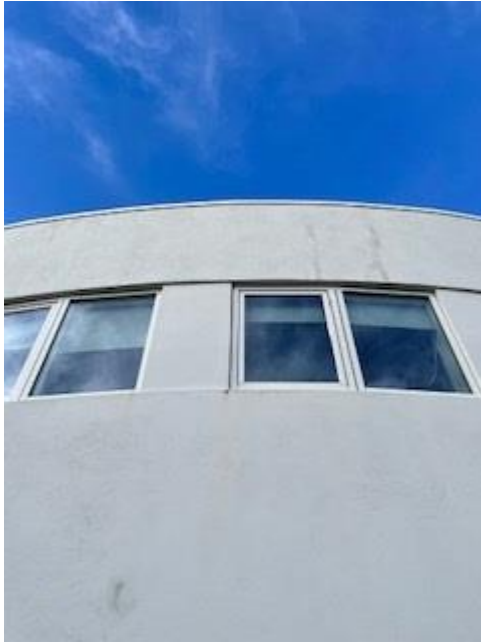
Við skoðun á ytra byrði byggingarinnar mátti sjá töluvert af sprungum og skemmdum í múrkerfi. Einnig mátti sjá úrfellingar og bólgur vegna raka víða þó sérstaklega kringum svalir og glugga.

**Mynd 1** Sprungur á múr á útvegg við leka inn á skrifstofu

- Talið er að þörf sé á talsverðum viðgerðum á ytra byrði (útvegg) svo meta þurfi hvort hagkvæmara sé að klæða skólann að utan, myndi sú aðgerð einnig hjálpa við að draga úr kuldabrum sem eru víða.

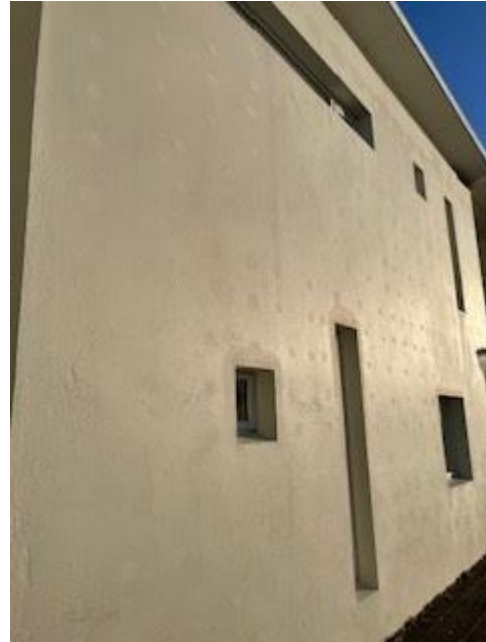
**Mynd 2** Sjá má festingar fyrir einangrun þegar rakapétting á sér stað á útvegg

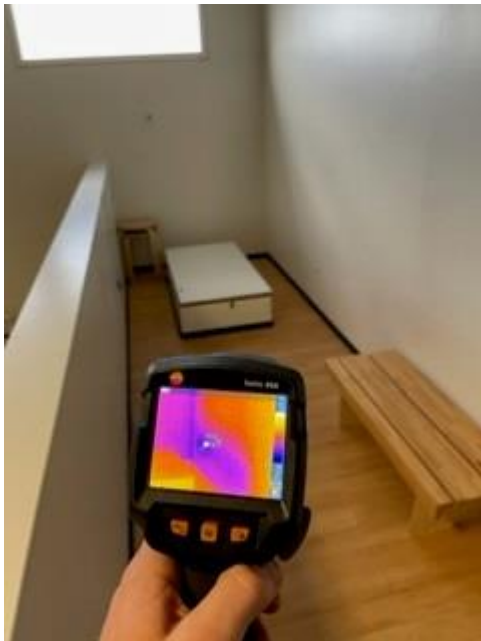
Birgir Ottósson húsvörður Hofstaðarskóla upplýsti um að leki hafi komið upp í útvegg í matsal, ekki var hækkaður raki að mælast á leka svæði en hitamyndavél sýndi þó að töluverð kuldabrá er til staðar í úthorni matsals. Litlum sérkennslustofum hefur verið komið fyrir á suðurhlið byggingarinnar þar sem loftgæði eru talin vera ábótavant. Aðeins eru litlir gluggar til staðar fyrir útloftun.

**Mynd 3** Kuldabré á útvegg í horni á matsal.

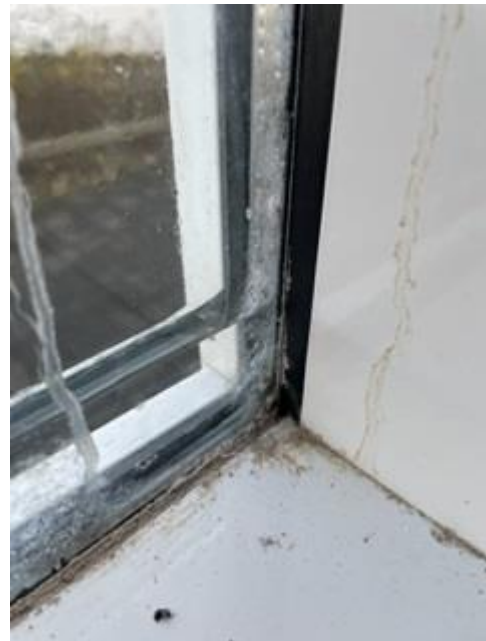
kennslustofu 109 lekur með þeim afleiðingum að rúða er farinn að fyllast af vatni. Samskeyti á dúk í stofu 117 er farin að gliðna í sundur og er hætt á að vatn frá skúringum geti lekið þar niður og undir dúk.

| Efnissýni | | |
|---|---|---|
| 5 | Stofa 109, Þétting úr glugga | Sýnið reyndist mengað |

**Mynd 4** Rúða sem er að fyllast af vatni í stofu 109.

- Skipta þarf um rúðu og koma í veg fyrir leka í stofu 109 þar sem rúða er farinn að fyllast af vatni. Mikilvægt er að skipta öllu rakaskemmdu efni út.

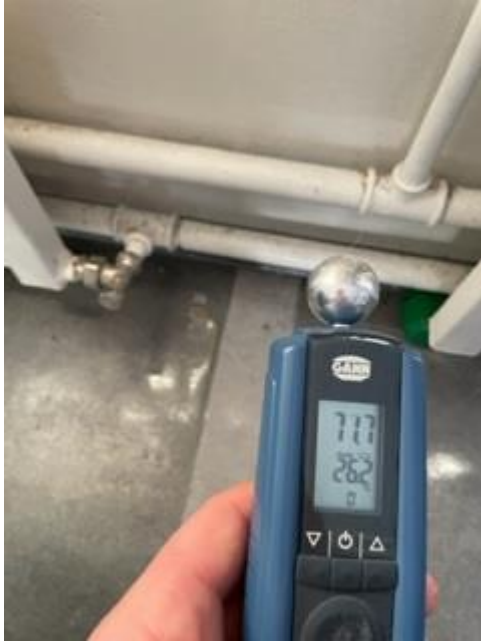
Við skoðun innandyrna voru rakaskemmdir og vísbendingar um háan raka að finna á nokkrum stöðum, hækkaður raki var að mælast í útvegg kringum glugga fyrir ofan forstofu á vestur hlið byggingar þar sem búið er að útbúa sérkennslustofu. Einnig var að mælast hækkaður raki í gólfplötu í stofu 121. Mikill óhreinindi voru til staðar bakvið ofna í kennslustofum og getur reynst erfitt að þrifa þá staði. Gluggi í

| Efnissýni | | |
|---|---|---|
| 7 | Stofa 121, Gólfdukur | Sýnið reyndist mengað |

Mynd 5 Stofa 121, hækkaður raki að mælast í plötu

- Mengun var að greinast í gólfduk í stofu 121 og má áætla að svipað ástand sé meðfram útvegg á þeirri hlið. Mælt er með frekari sýnatöku til að kanna ástandið undir gólfduknum í stofum 120, 121, 122 og 123. Áður en nýr dukur er lagður skal slípa með afsogi 2-3 mm af yfirborði gólfsins og dúkaflota svo yfir.

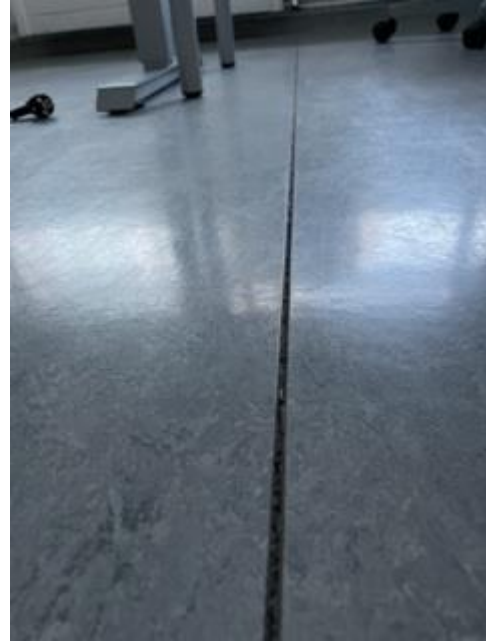
Mynd 6 Dúkur í stofu 119, samskeyti farin að gefa sig.

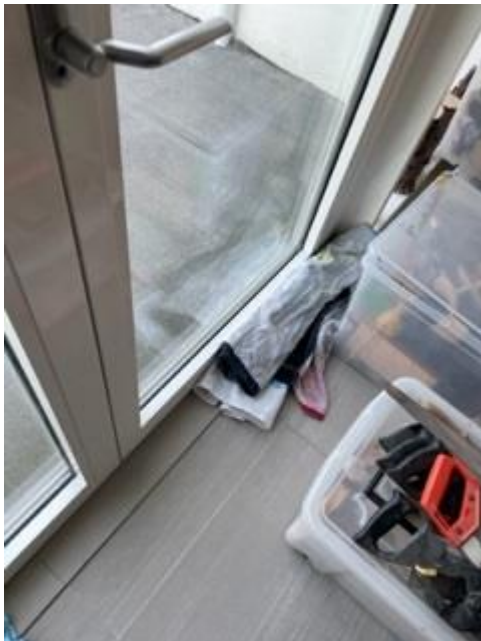
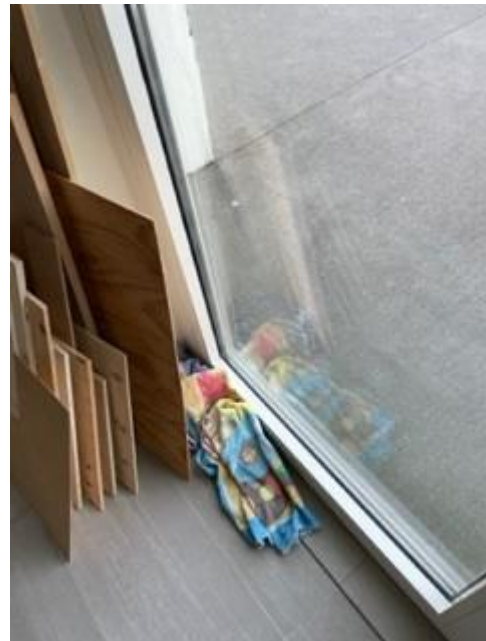
Önnur frávik sem komu í ljós við skoðun eru að mikill undirprýstingur er á nýja hluta skólans og er því hætt á að óhreinindi, lekar og gró eigi auðvelt með að sogast inn í húsnæðið í gegnum byggingarhluta. Búið var að koma fyrir handklæðum við hurðar víða þar sem greinilegt er að lekur inn í ákveðnum veðrum. Mikilvægt er að loftræstikerfið sé skoðað sem fyrst og þetta lagfært.

Mynd 7 Handklæði við hurð í stofu 116, nýju álmu

Mynd 8 Handklæði við hurð í stofu 116, nýju álmu

- Kanna þyrfti ástand á loftræstikerfi til að kanna hvort hægt væri að koma í veg fyrir þann undirþrýsting sem er til staðar í byggingunni. Undirþrýstingur getur aukið leka t.d. inn með gluggum og öðrum byggingarhlutum. Undirþrýstingur getur líka togað loft frá þakrými, kjöllum eða innan úr veggjum og skert loftgæði.
- Að loknum viðgerðum þarf að taka vönduð þrif af þeim sem til þess hafa kunnáttu og reynslu til að þrifa húsnæðið og allan búnað í rýminu þar sem rakaskemmd finnst.

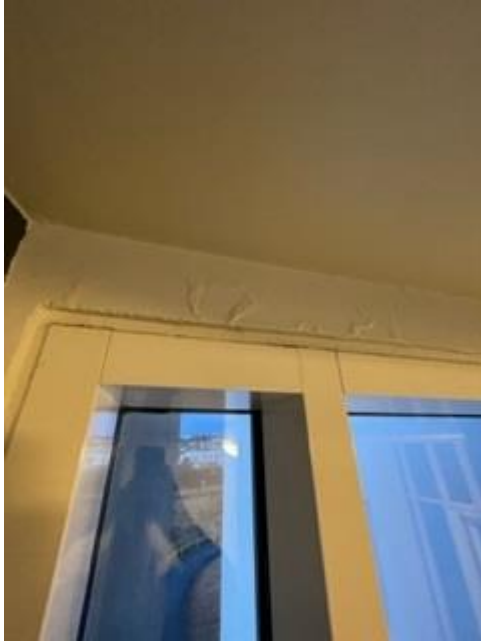
| Ryksýni | | |
|---|---|---|
| 2662 | Stofa 202 | Ummerki um gró sýnileg, þó í litlu magni. Ástæða er til að skoða rýmið betur |

**Mynd 9 Rakaskemmd á útvegg, sérkennslustofa 202, vestur 2. Hæð**

- Í sérkennslustofu 202 vestur á 2. hæð þarf að koma í veg fyrir leka og skipta út öllu rakaskemmdu efni fyrir ofan glugga. Í stofu 208 er búið að koma í veg fyrir lekann en á eftir að skipta út öllu rakaskemmdu efni við gluggann.

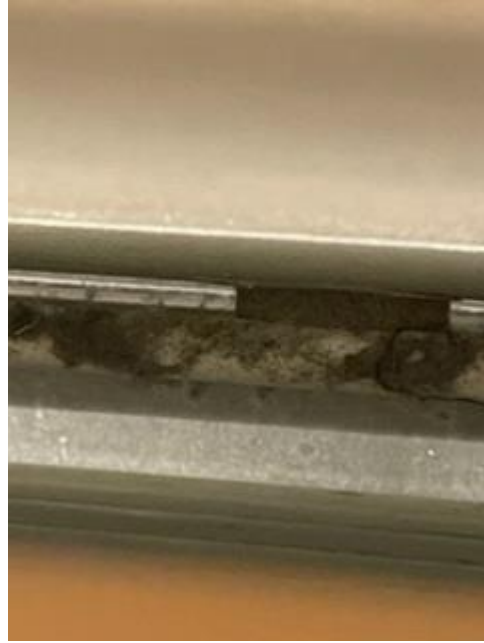
**Mynd 10 Óhreinindi bak við ofn í skólastofum, erfitt að framkvæma þrif á þessum stöðum.**

- Þrifa þarf bakvið ofna í skólastofum þar sem líkur eru að þar séu gró sem hafa mengað andrúmsloft skólans. Koma þarf í veg fyrir að óhreinindi geti safnast þar fyrir í framtíðinni, hvort það sé með öðrum ofnum eða tíðari þrifum þar sem rykið er blásið burt.
