Greinargerð

Tilvísun: 3161346-000-CMO-0001 Tilvísun verkkaupa: 20.2.2023

Efni: Skoðun og sýnataka | Mó aflöt 24

Mó aflöt 24 er einbýlishús byggt um 1976, húsið er steinsteypt, einangrað að innan og múrað. Þakið er timburþak stólað upp á steypa plötu og klætt með bárujárni. Um aldamótin var notkun hússins breytt í skammtímadvöl þar sem Garðabær heldur upp rekstri. Bygður var tengingangur út í bílskúr og honum breytt í íverurými (svefnherbergi, baðherbergi og þvottaherbergi). Upplýsti Ingólfur að drög væru að stækkun og endurbyggingu á því rými til suðurs.

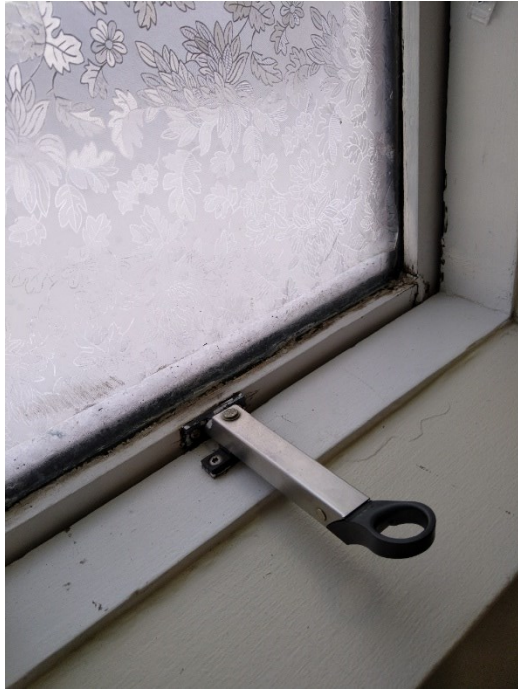
er grunur á að enginn einangrun sé til staðar undir botnplötu þar sem hækkaður raki var að mælast í gólfi. Gólfdukur var slitinn og ástand glugga lélegt þar sem opnanlegt fag er töluvert fúíð.

Mynd 1 Gluggi í gömlum bílskúr

- Endurnýja þarf glugga í gamla bílskúr.
- Þar sem grunur er að ekki sé einangrun undir gólfplötu væri skynsamlegt að setja gólfhita í rýmið.
- Finna þarf orsök raka í botni á millivegg stofu og skoða þarf ástand dren- og fráveitu lagna til að kanna hvort skemmdar lagnir sé ástæða þess.

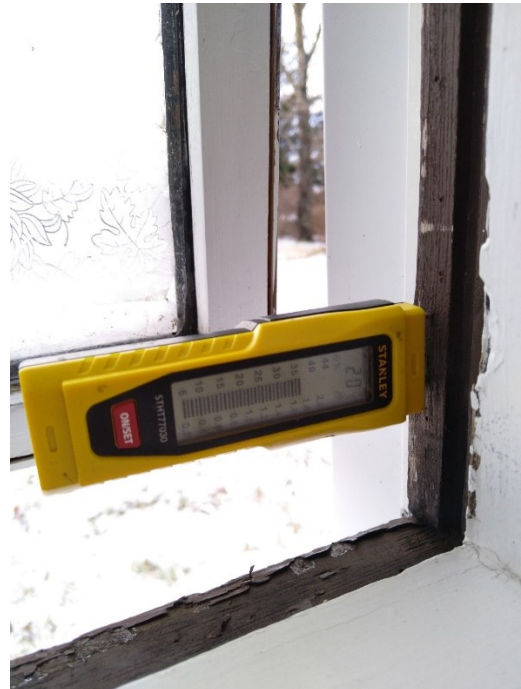
Mynd 2 hár raki í glugga

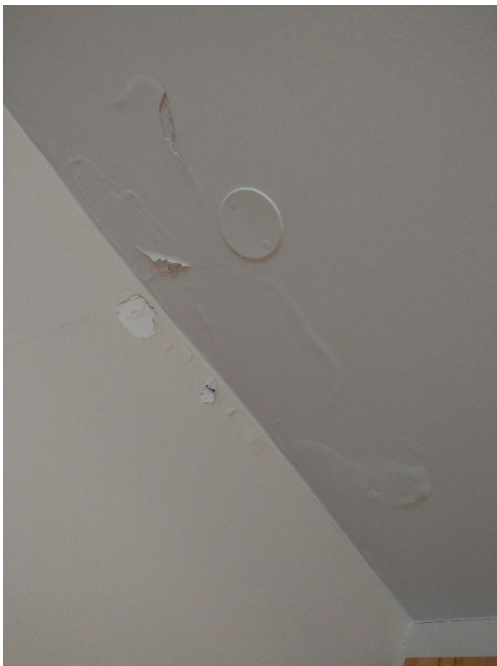
Við skoðun á bílskúr mátti sjá töluverðar rakaskemmdir á vegg og lofti á austur hlið og er greinilegt að leki sé til staðar frá þaki. Ekki er vitað hvernig uppbygging á þakvirki er og sýndi hitamyndavél óútskýrða kulda slæður og bletti í lofti (sjá myndir). Grunur er að einangrun sé ábótavant í lofti, einnig

Mynd 3 Raka úrfellingar í vegg og lofti

- Kanna þarf ástand bakvið veggjaklæðningu á austurhlið og loftaklæðningu þar sem leki er til staðar. Koma þarf fyrir leka áður en frekari skemmdir verða.

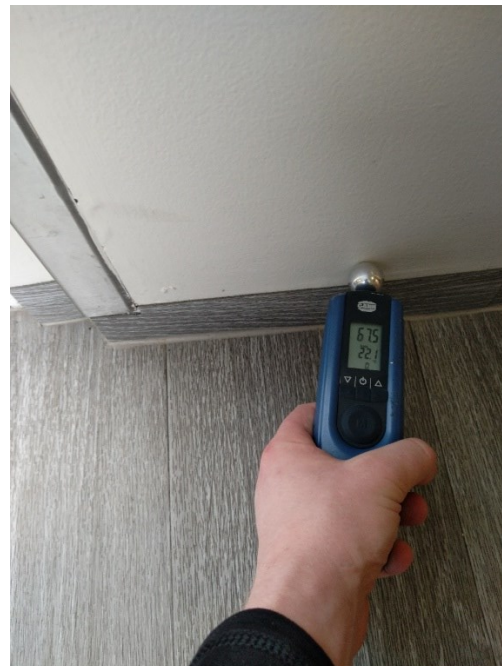
Mynd 4 hækkaðu raki í samskeytum tengibyggingar

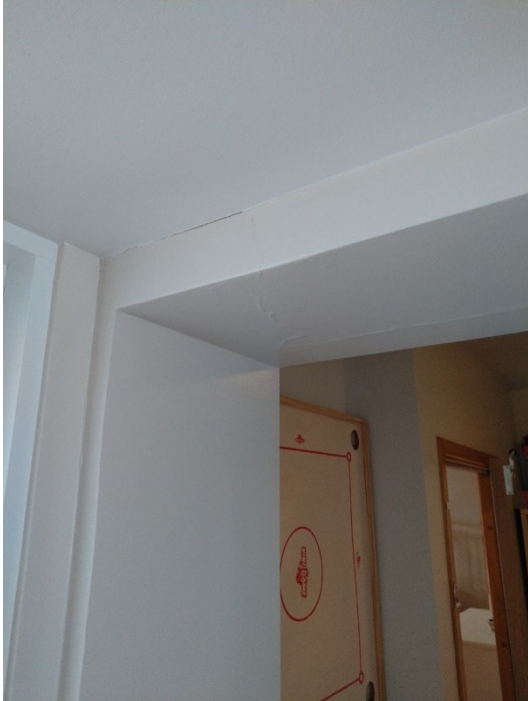
Mynd 5 Ummerki raka á samskeytum tengibyggingar

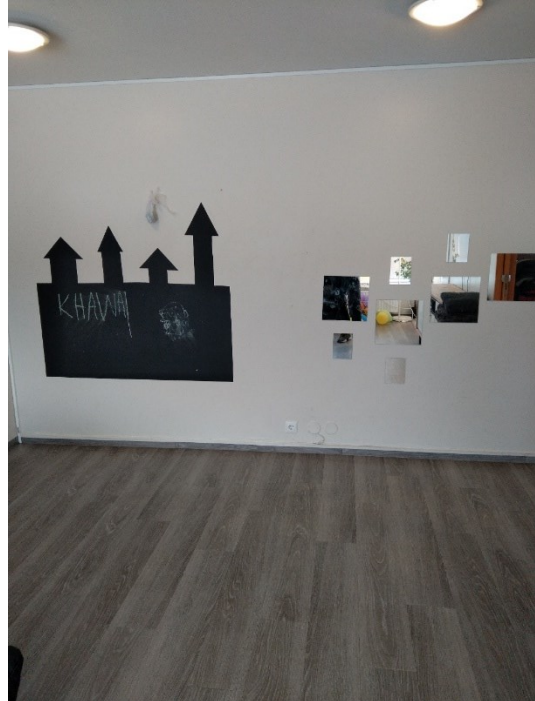
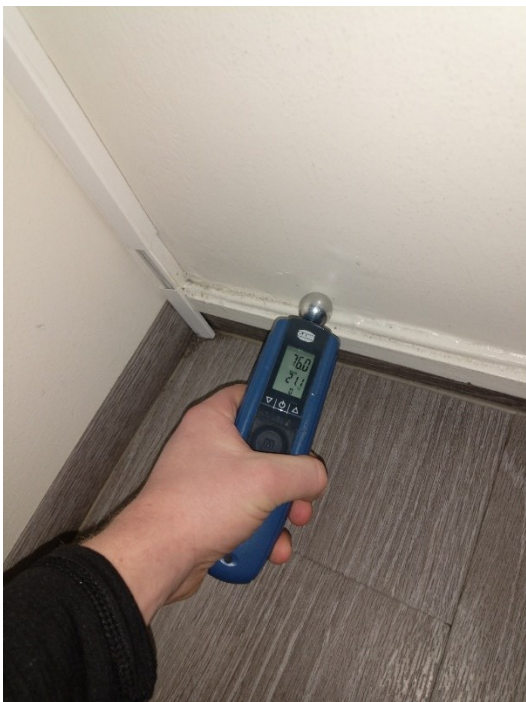
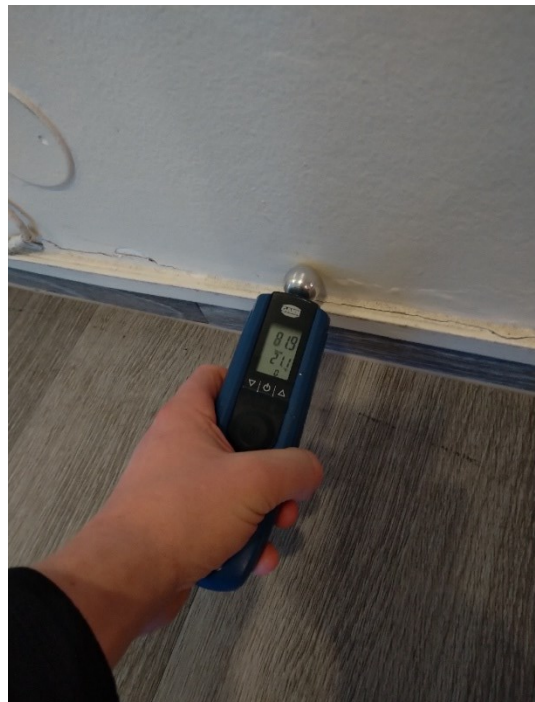
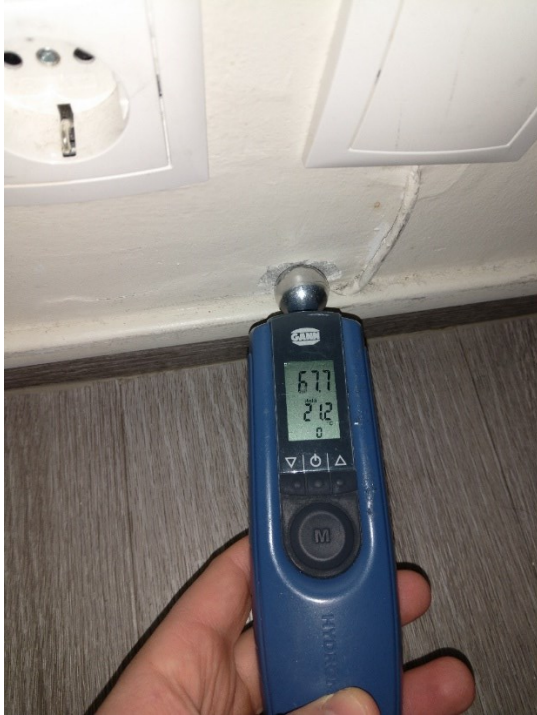
Hækkaður raki var að mælast við botn á millivegg milli eldhús og stofu, rakabólgur og úrfellingar voru sýnilegar en ekki var hækkaður raki né sýnileg ummerki á gólfi. Talið er að veggur sé að draga í sig raka frá jarðvegi undir húsinu, mögulegt er að dren-lagnir sé ábótavant svo grunnvatn liggja undir vegg, einnig er möguleiki á að skemmdar fráveitulagnir liggja undir vegg.

Mynd 6 Hækkaður raki á botni stofuveggs

Mynd 7 Hækkaður raki á botni stofuveggs

Mynd 8 Hækkaður raki á botni stofuveggs

Mynd 9 Hækkaður raki á botni stofuveggs

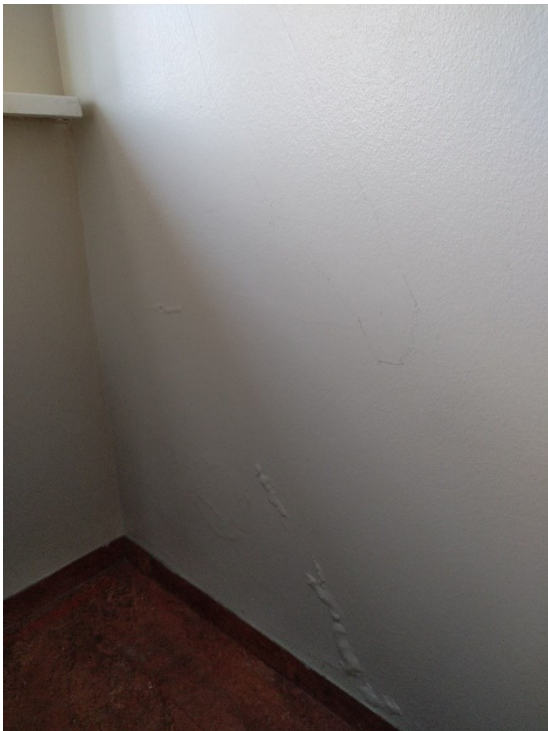
Á norður hlið við hliðin á sjúkrabaði er lítið svefnherbergi þar sem rakaskemmdir voru sjáanlegar á milli vegg. Grunur var að raki kæmi frá blöndunartækjum frá baði en við skoðun mátti sjá sprungu leið í átt að glugga, staðfestur rakamælingar þann grun þar sem hækkaður raki var í sprungu og við glugga.

Mynd 10 Raka úrfellingar, lítið svefnherbergi

- Talið er að raki komist inn vegna lélegra þéttinga eða múrsprungu á glugga í litla herbergi. Koma þarf fyrir leka áður en viðgerðir á vegg eru gerðar.

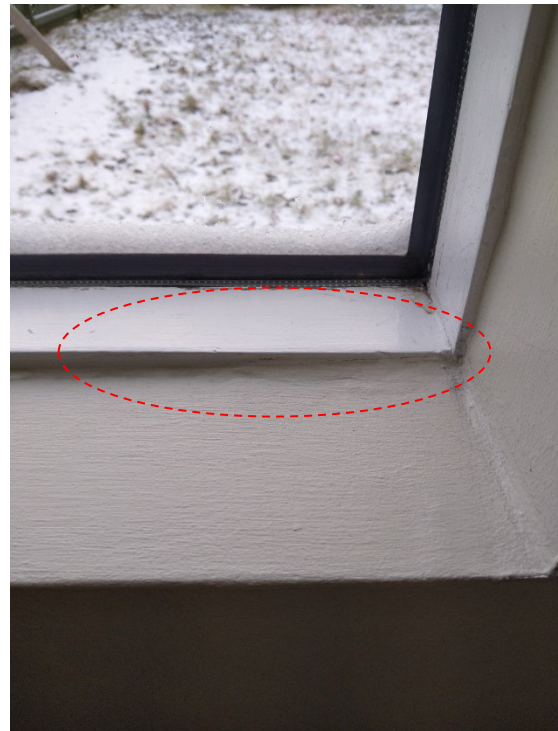
Mynd 11 Bólgur í múr við botnstykki.

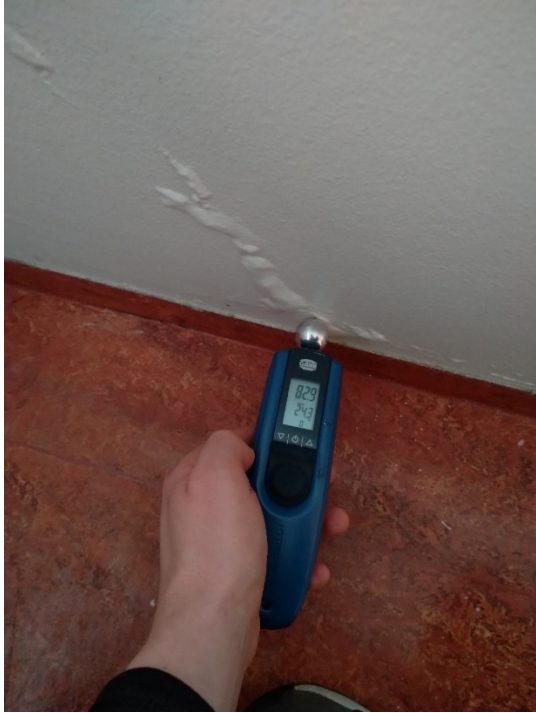
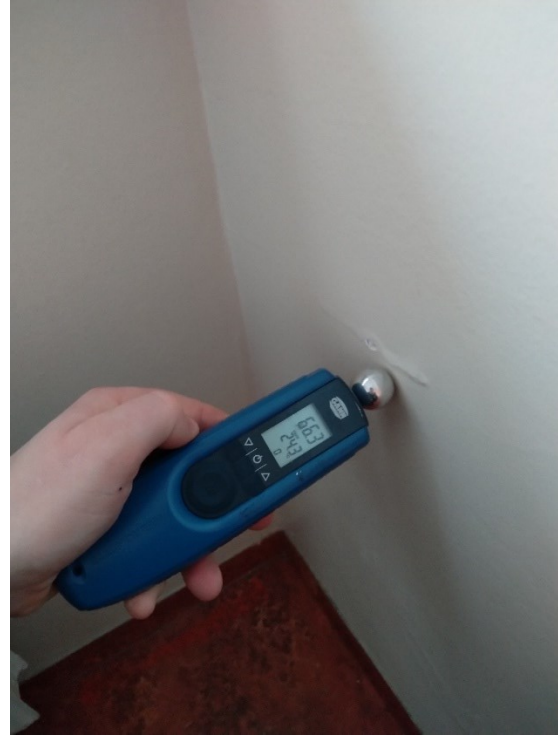
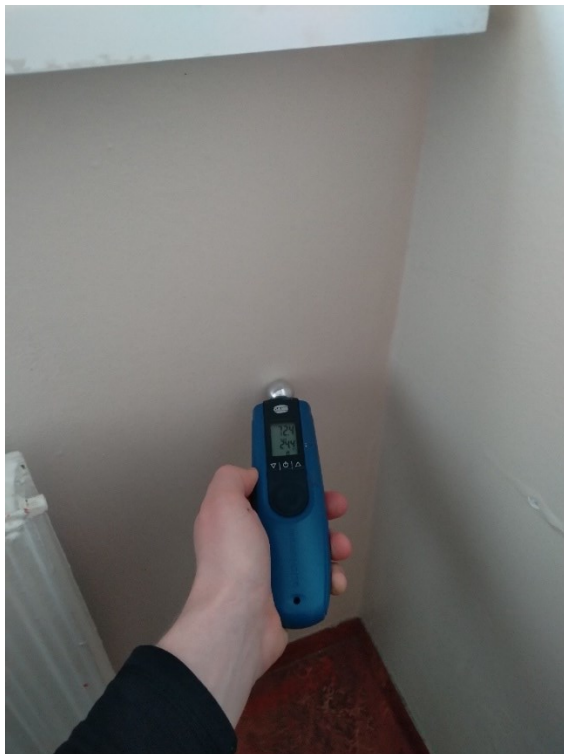
Mynd 12 Hækkaður raki í vegg

Mynd 13 Hækkaður raki í vegg

Mynd 14 Hækkaður raki í vegg

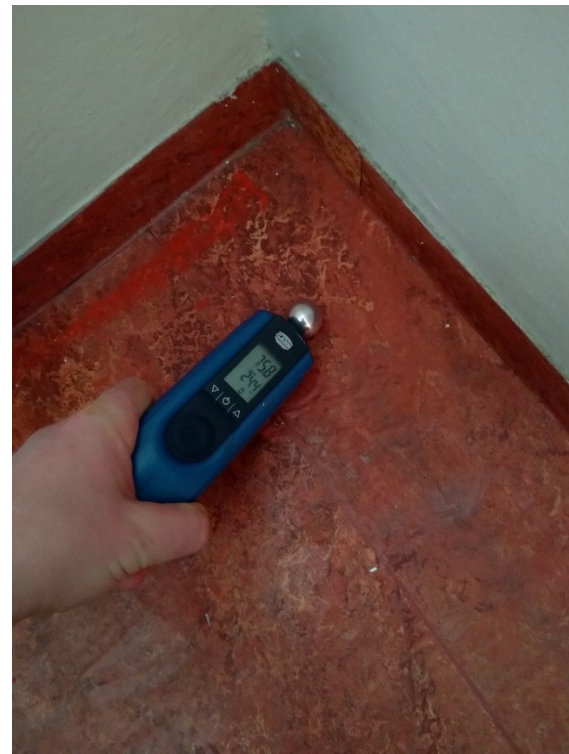
Mynd 15 Hækkaður raki í gólf

- Fjarlægja þarf allt mengað byggingarefni sem er til staðar, svo fjarlægja þarf gólfduka á bæði svefnherbergi í gamla bílskúr og litla herbergi við sjúkrabað. Slípa skal með afsogi 2-3 mm af yfirborði gólfsins og dúkaflota svo yfir.

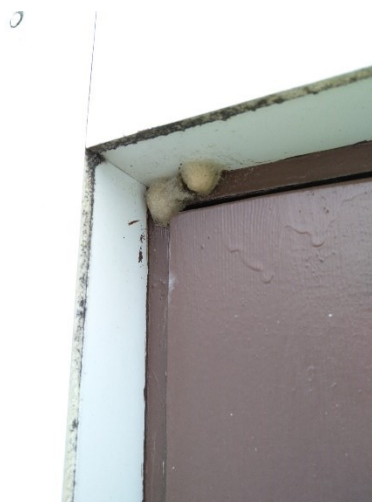
Mynd 20 gróður eða óhreinindi í horni hurðar á tengibyggingu

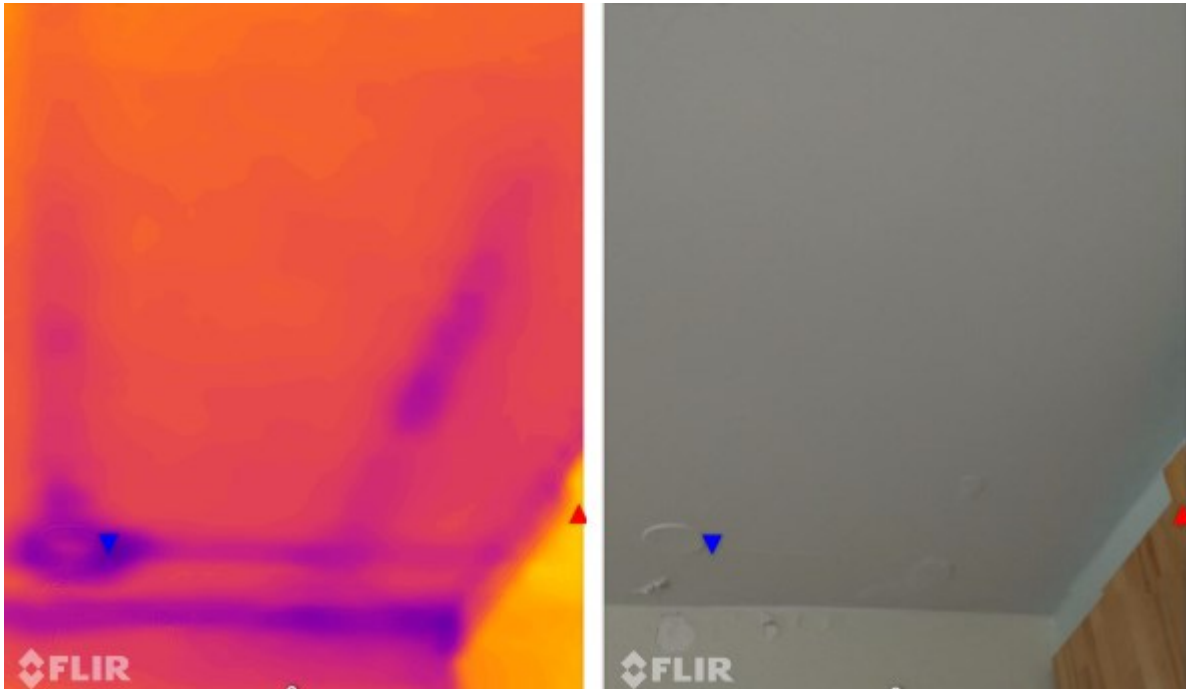
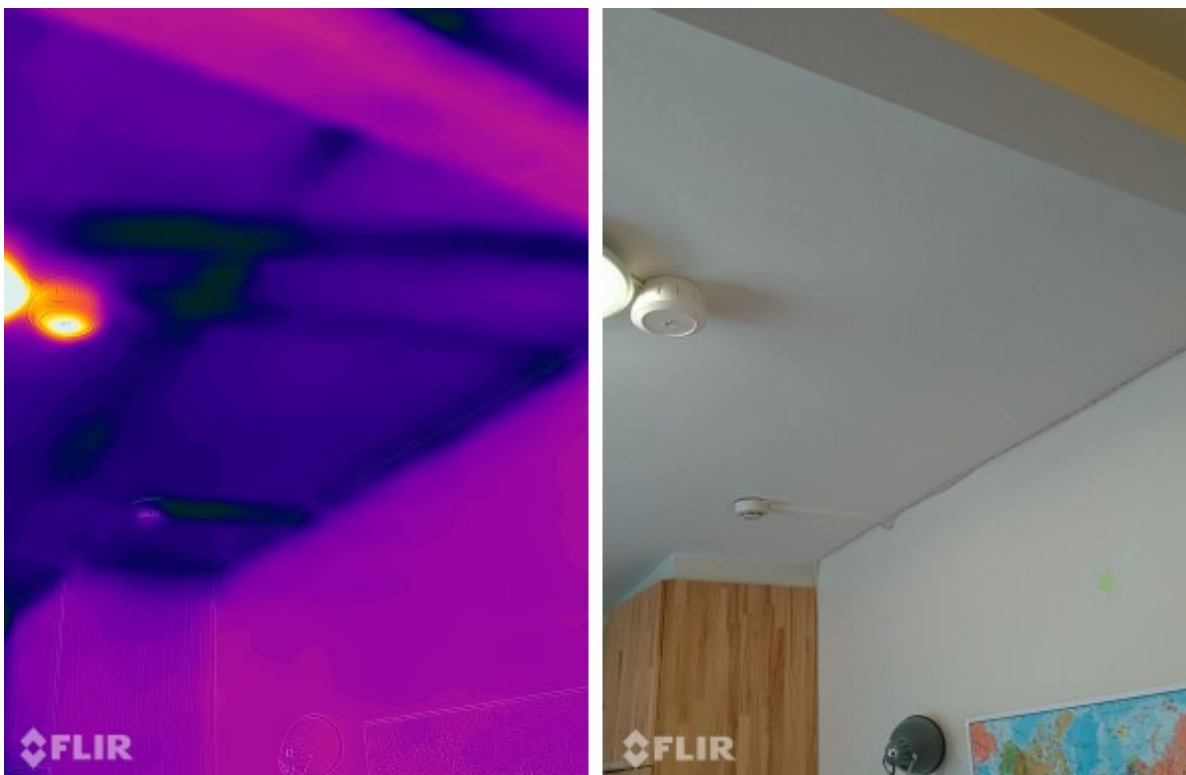
Mynd 22 Óútskýrðar kuldaslæður í lofti (gamall bílskúr)

Mynd 23 Óútskýrðar kuldaslæður í lofti (gamall bílskúr)

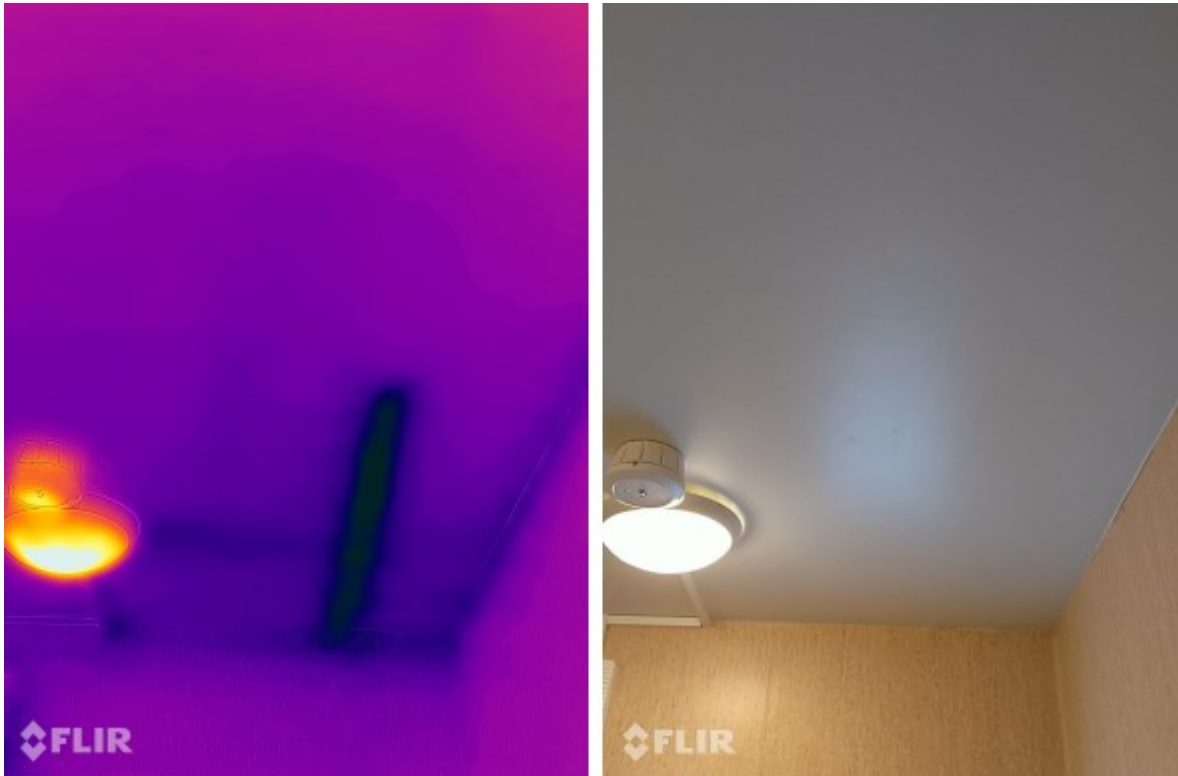
Mynd 24 Óútskýrðar kuldaslæður í lofti baðherbergis (gamall bílskúr)

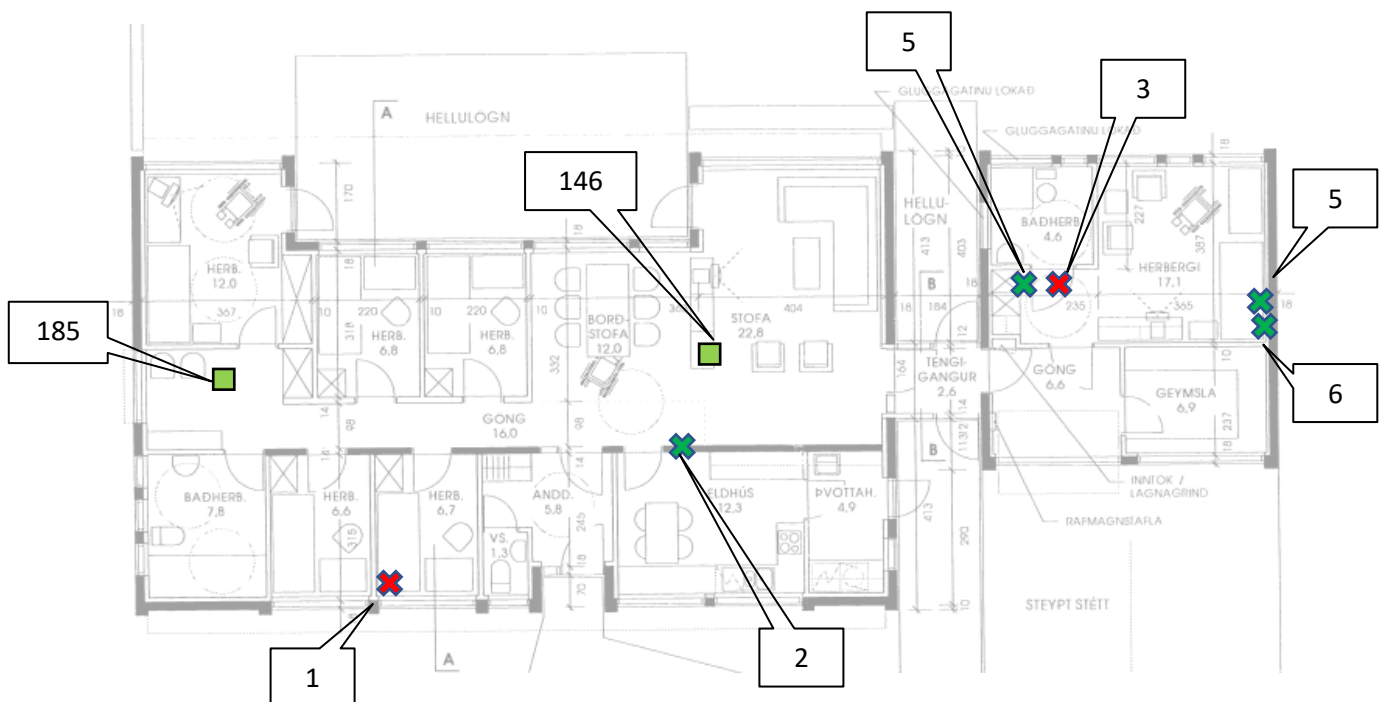
Mynd 25 Grunnmynd

Efnissýni		
Sýni nr.	Staðsetning sýnatöku	Túlkun greiningar
1	Litla svefnherbergi v. Sjúkrabað, Gólfduík	Sýnið reyndist mengað
2	Sjónvarpstofa, Málning og múr úr millivegg	Í sýni voru enginn ummerki um mengun sýnileg
3	Svefnherbergi í gömlum bílskúr, Gólfduík	Sýnið reyndist mengað
4	Svefnherbergi í gömlum bílskúr, ílög	Í sýni voru enginn ummerki um mengun sýnileg
5	Svefnherbergi í gömlum bílskúr, Málning úr lofti	Í sýni voru enginn ummerki um mengun sýnileg
6	Svefnherbergi í gömlum bílskúr, Málning úr útvegg.	Í sýni voru enginn ummerki um mengun sýnileg

DNA-Ryksýni		
Sýni nr.	Staðsetning sýnatöku	Túlkun greiningar
146	Sjónvarpstofa	Magn af gró í sýni er innan eðlilegra viðmiðunarmarka
185	Gangur v, sjúkrabað	Magn af gró í sýni er innan eðlilegra viðmiðunarmarka
