Greinargerð

Tilvísun: 3161319-000-CRP-0001 Tilvísun verkkaupa: 15.06.2021
Hofstaðaskóli

Efni: Hofstaðaskóli- loftgæðamælingar og sýnataka

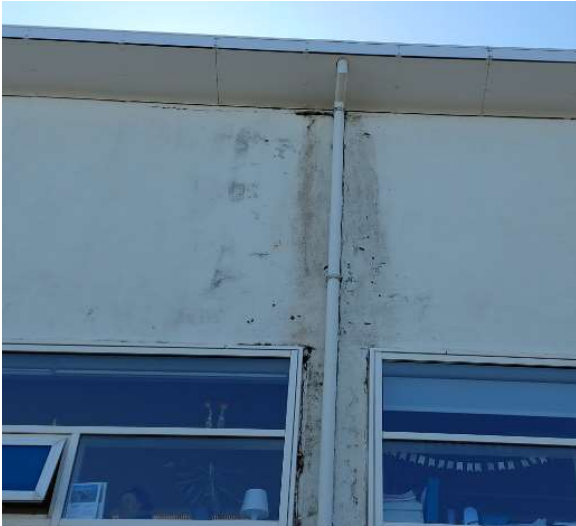
Mynd 1: Ummerki um leka frá þakrennu utanhúss.

Sýnatökur úr gólfduki var tilraun til að finna skemmdir sem algengt er að séu í húsnæði, en ekkert greindist í þeim. Það útilokar ekki að skemmdir geti verið undir gólfefnum, en við skoðun utanhúss komu í ljós umtalsverðar sýnilegar skemmdir við glugga, t.d. út frá þakniðurföllum sbr. myndir, svo mælt er með því að byrjað verði á að yfirfara þakrennur og þakniðurföll, frágang við glugga og loftristar þar sem eitthvað hefur borið á leka með gluggum. Við skoðun utanhúss var einnig sýnilegt að ráðstafanir til að koma í veg fyrir frekari leka eru í vinnslu. Búið var að skera upp múr og einangrun utan á vegg, til að komast fyrir leka yfir gluggum á 1. hæð og væntanlega verður sama aðgerð framkvæmd á efri hæð. Það þarf að vanda vel til verka við þessar viðgerðir og skipta um allt skemmt efni til að koma í veg fyrir frekari mengun, sjá myndir af skemmdum hér aftar. Eins er mikilvægt að minna á að talið er að mengun í húsnæði af völdum rakaskemmda, eins og minnst er á hér framar, hverfi ekki með tímanum og þess vegna verði að hreingera mjög vandlega húsnæði sem hefur mengast og alla innanstokksmuni sem í því voru.

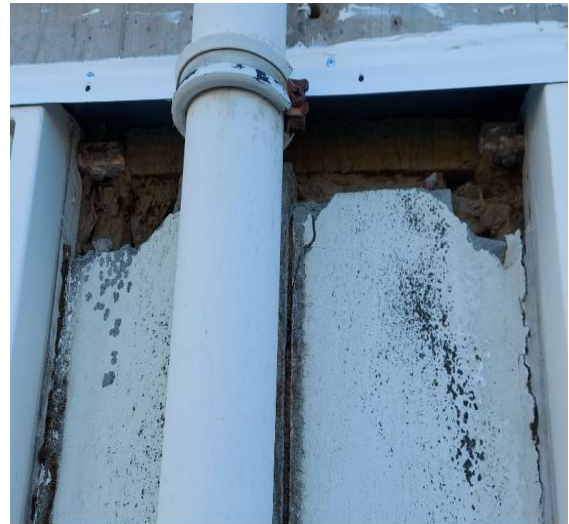
Mynd 2: Skemmdur frágangur milli glugga að utan.

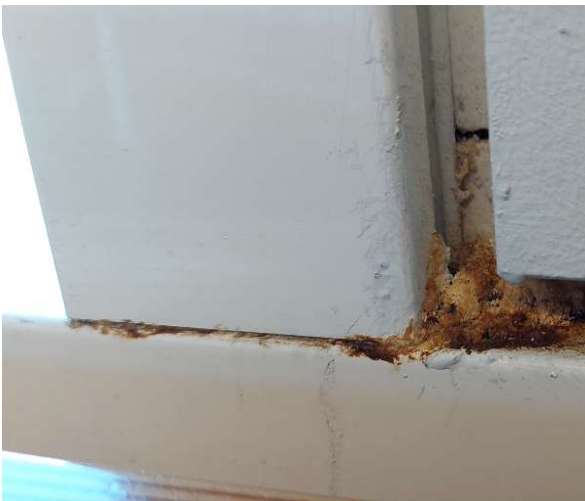
Mynd 3: Við glugga í stofu 108. Merki um raka.

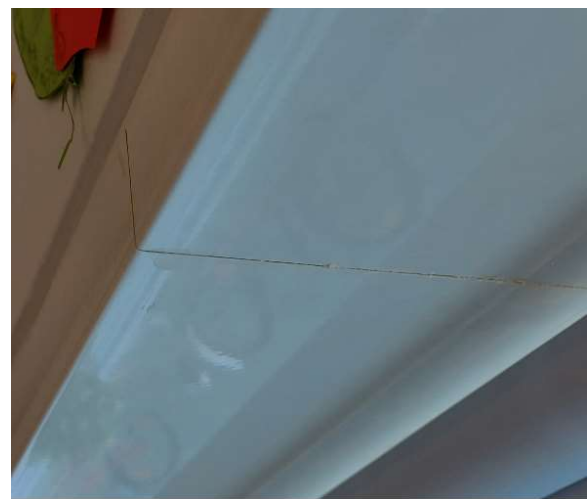
Mynd 4: Merki um leka fyrir ofan glugga í stofu 208.

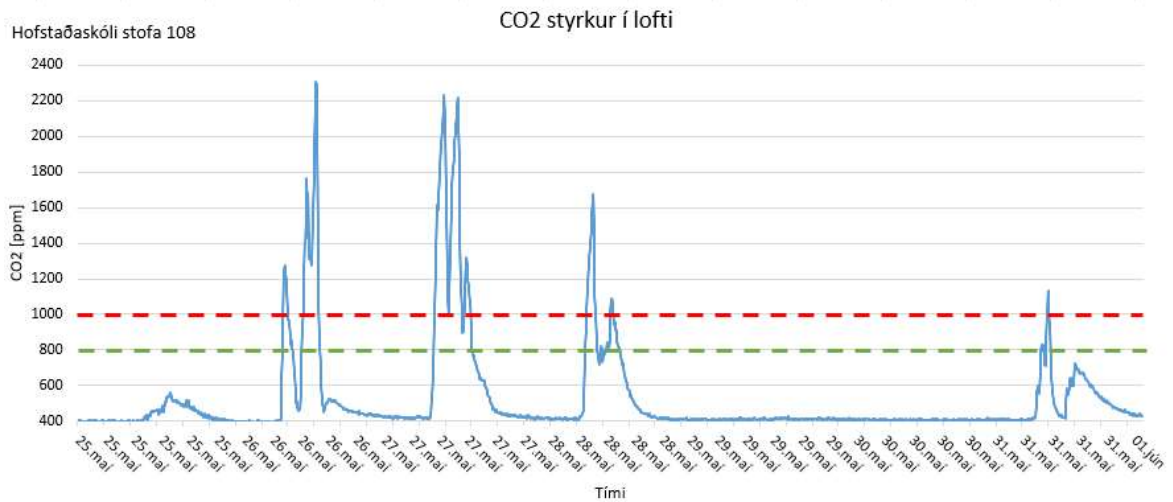
Koltvísýringur CO₂: Koltvísýringur fer langt yfir viðmiðunarmörk á kennsludögum og fellur hratt niður í hléum og að kennslu lokinni. Þörf er á örari loftskiptum.

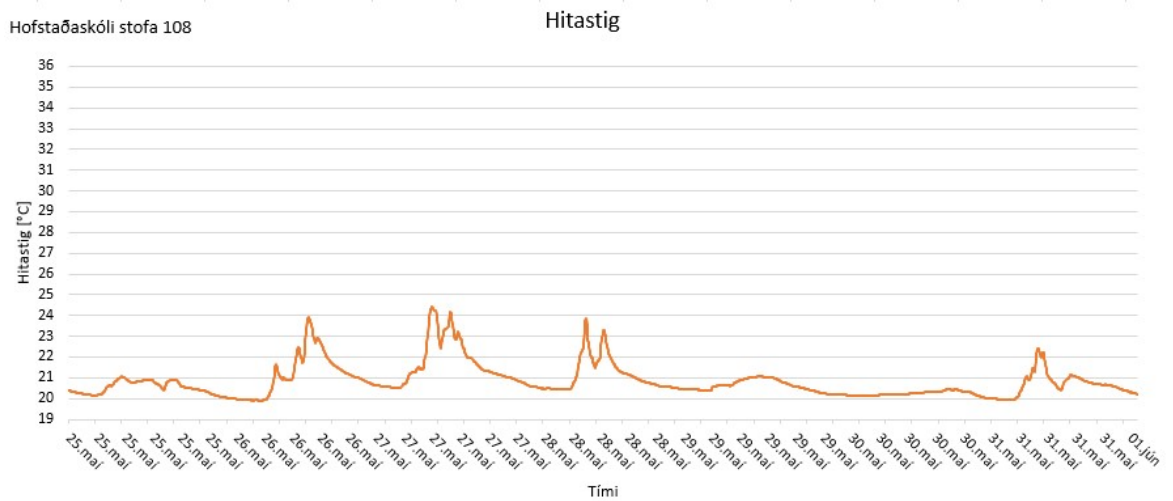
Hitastig: Hitastig mælist full hátt í toppum (24°C). Örari loftskipti myndu líklega minnka hitatoppa.

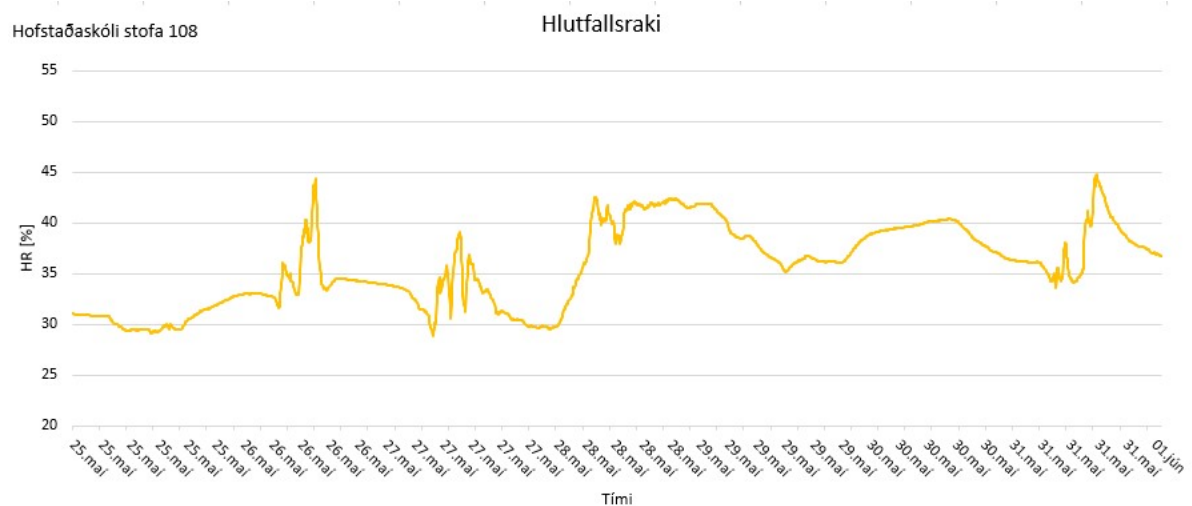
Hlutfallsraki: Hlutfallsraki sveiflast en er innan eðlilegra marka.

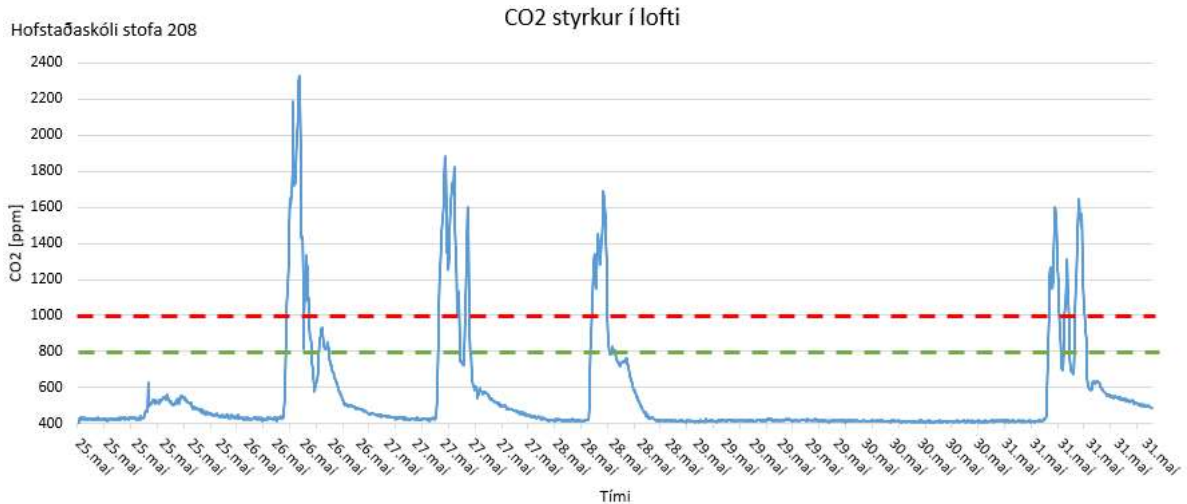
Koltvísýringur CO₂: Koltvísýringur fer langt yfir viðmiðunarmörk á kennsludögum og fellur hratt niður í hléum og að kennslu lokinni. Þörf er á örari loftskiptum.

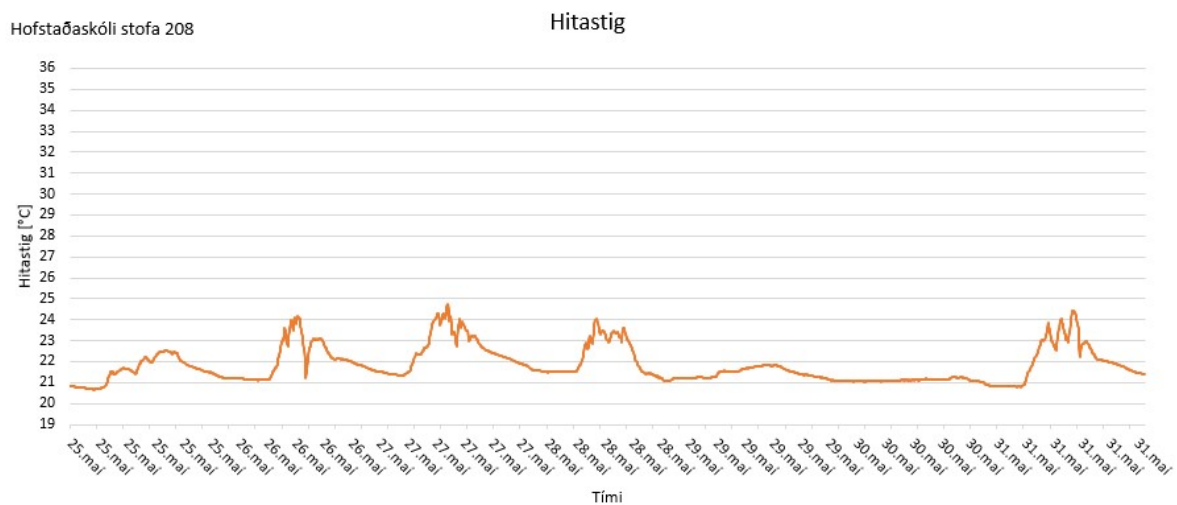
Hitastig: Hitastig mælist full hátt í toppum (24,5°C). Örari loftskipti myndu líklega minnka hitatoppa.

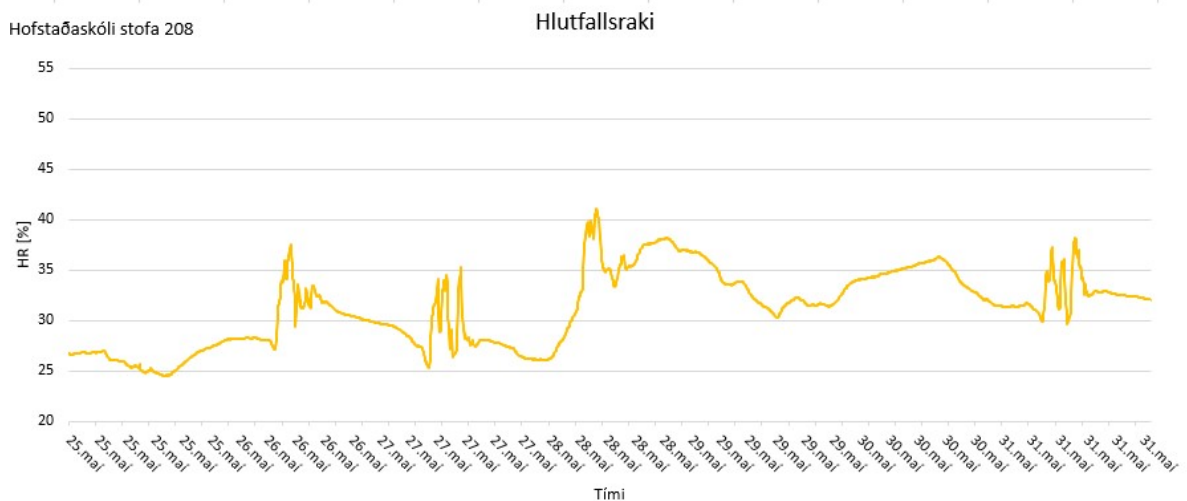
Hlutfallsraki: Hlutfallsraki sveiflast en er innan eðlilegra marka.
