VÖKTUN Á YFIRBORÐSVATNI Í  
HAFNARFJARÐARBÆ  
Ástjörn og lækir í Hafnarfirði

Sunna Hrund Sverrisdóttir  
október 2019  
Unnið fyrir Hafnarfjarðarbæ

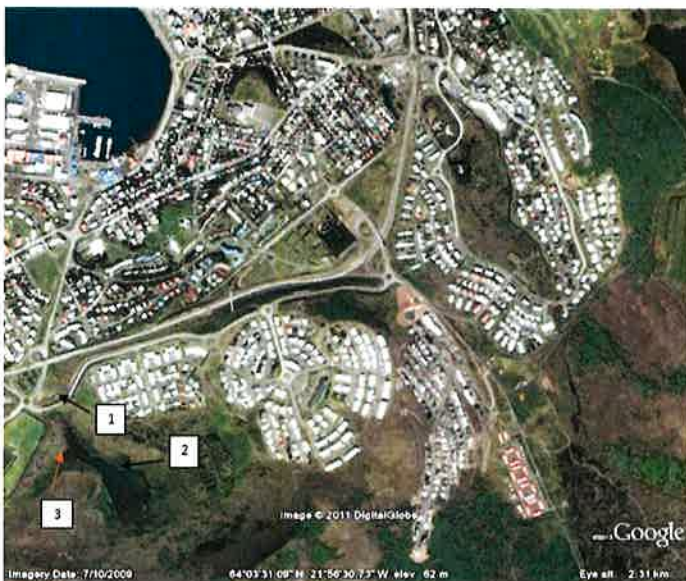
Mynd 3 sýnir þá staði við Ástjörn þar sem sýnatökur fara fram. Sýnatökustaður 1 er í þúkki við Ástjörn, sýnatökustaður 2 er norðvestan við Ástjörn og sýnatökustaður 3 (appelsínugul ör) er nýr staður þar sem sýnatökur hófust árið 2019.

Ásahverfisins. Í ár kom í ljós að einhverjar breytingar hafa orðið á vatninu (sjá síðar) og var ákveðið að bæta við þriðja staðnum (sjá mynd 3, appelsínugul ör).

Sýni eru tekin tvisvar til þrisvar á ári og því eru til nokkuð góð gögn um saurbakteríur í tjörninni síðan þá. Sýnatökustaðirnir verða eftirleiðis þrír. Einn er norðaustan megin við tjarnarbakkann og eru til samfelldar mælingar frá 2002. Annar staður er í settjörninni við Ásbraut vestan við Ástjörn en sýnatökur hófust þar árið 2014. Í byrjun árs 2019 var ákveðið að bæta við þriðja sýnatökustaðnum en hann er suðvestanmegin í tjörninni eins og appelsínugula örin sýnir á mynd 3.
