Greinargerð

Tilvísun: 3161345-000-CMO-0001 Tilvísun verkkaupa: 11.2.2023

Efni: Skoðun og sýnataka | Ásgarður, Garðabær

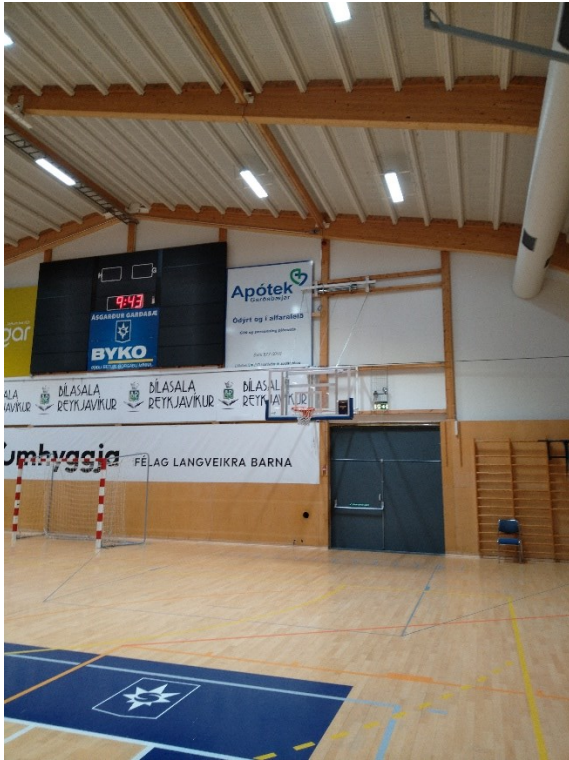
Gengið var um íþróttasal í fylgd Kristjáns sem upplýsti um sögu salarins. Íþróttasalurinn var áður fimleiksalur þar sem gryfja var til staðar á S-vestur gaffli. Búið er að loka gryfju og nýtt gólfefni lagt yfir. Burðavirki mannvirkis eru steypar súlur og stórar límtréssperrur sem halda upp þakvirki. Ekki voru sýnilegar rakaskemmdir eða lekar til staðara en á nokkrum stöðum voru sýnileg ummerki um gamla leka á sperrum sem talið er að séu frá byggingartíma salsins. Stór loftræsistokkur hangir í lofti og umliggur salinn. Sjá mátti töluvert ryk ofan á stökk og upplýsti Ingólfur að alsherja þrif væru gerð á salnum einu sinni á ári þar sem þrifið væri ofan af stökk. Einnig mátti sjá töluvert ryk ofan á steypum súlum/undirstöðum fyrir límtréssperrur þar sem mætti framkvæma tíðari þrif.

Mynd 1: S-vestur gaffl þar sem gryfja var áður.

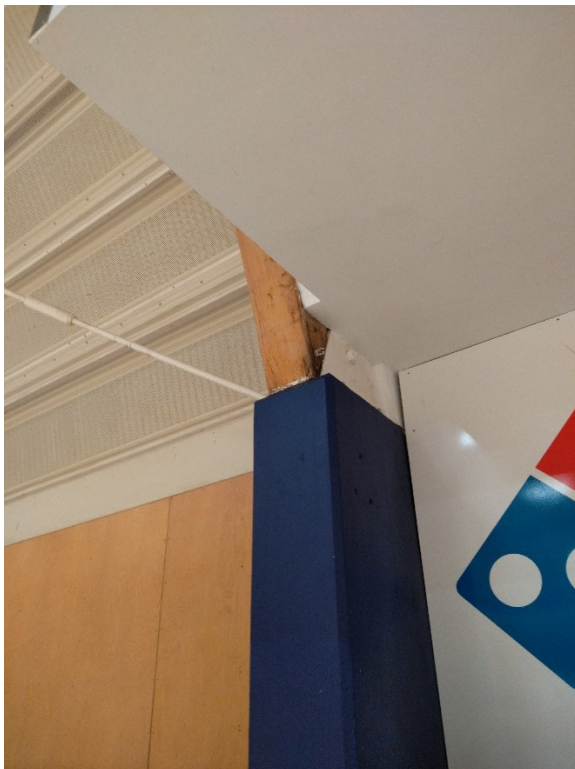
Mynd 3: Steyptar súlur/undirstöður fyrir sperrur

Þar sem ekki voru sýnilegar rakaskemmdir vegna viðverandi leka til staðar er talið að þau gró sem eru að greinast í sýnum stafi frá uppsöfnuði ryki yfir langan tíma. Lagt er til að farið verði í þrif á salnum og tíðari almenn þrif verði gerð ásamt því að alsherja þrif þar sem þrifið verður ofan á lofræsisstokk, o.þ.h. séu aukinn og gerð a.m.k. 2 á ári. Sýnataka verði endurtekin 4 – 6 vikum eftir þrif til að athuga hvort um nægjanlegar aðgerðir sé að ræða.
