BATTERÍÐ | ARKITEKTAR

# Vífilsstaðaland

## Húsakönnun

Garðabær 2020

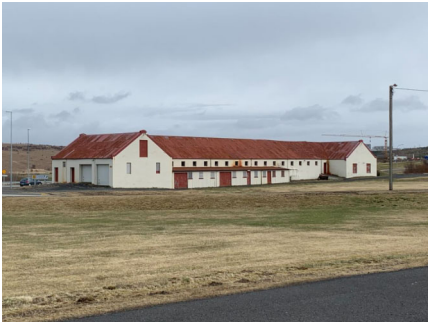
Mynd tekin 2020

| Gerð húss: | Upphafleg | Núverandi | Helstu breytingar: | Hönnuðir breytinga: |
|---|---|---|---|---|
| Byggingarefni: | Steinsteyp | Steinsteyp | 1924 Fjosið var stækkað til austurs og þar gerð hlaða. | Guðjón Samúelsson, arkitekt |

Rögnvaldur Ólafsson, fyrsti Íslendingurinn sem nam byggingarlist og starfaði á Íslandi teiknaði Vífilssstaði ásamt viðbótarbyggingum og þar á meðal fjósið árið 1916, sem þótti glæsileg bygging. Þá var hann orðinn fjárskjúkur af berklum og var þetta hans síðasta verk. Fjósið var byggt fyrir búrekstur í tengslum við berklahælið því mikilvægt þótti að nóg væri af mjólk fyrir skjúklingana. Fjósið var byggt í áföngum og árið 1924 teiknaði Guðjón Samúelsson stækkunina til austurs sem var nýtt undir hlöðu.

| Upprunalegt gildi: | Hátt | Fjósið var byggt í áföngum og hlöðu bætt við en hefur lítið breyst síðan þá. |
| Tæknilegt ástand: | Lágt | Fjósið hefur fengið lítið viðhald síðustu ár og virðist tæknilegt ástand vera frekar lélegt. |

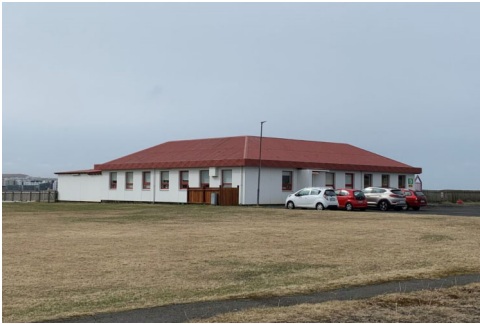
Mynd tekin 2020

| Gerð húss: | Upphafleg | Núverandi | Helstu breytingar: | Hönnuðir breytinga: |
|---|---|---|---|---|
| Byggingarefni: | Steinsteypt | Steinsteypt | | |
| Útveggir: | Steniklæðning | | | |

| Upprunalegt gildi: | Miðlungs | Húsinu hefur lítið verið breytt. |
| Tæknilegt ástand: | Miðlungs | Ástand byggingarinnar lítur út fyrir að vera gott. |

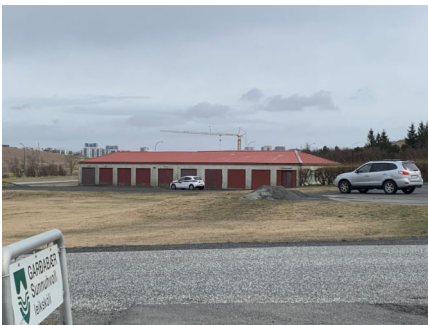
Mynd tekin 2020

| Gerð húss: | Upphafleg | Núverandi | Helstu breytingar: | Hönnuðir breytinga: |
|---|---|---|---|---|
| Útveggir: | Hraunað | | | |

Byggt árið 1945. Í byrjun var helmingur hússins notaður sem bílageymsla og helmingur undir trésmíðaverkstæði.

| Upprunalegt gildi: | Miðlungs | Hefur ekki breyst mikið frá upprunalegri mynd. |
| Tæknilegt ástand: | Miðlungs | Það lítur út fyrir að ástand byggingarinnar sé sæmilegt. |

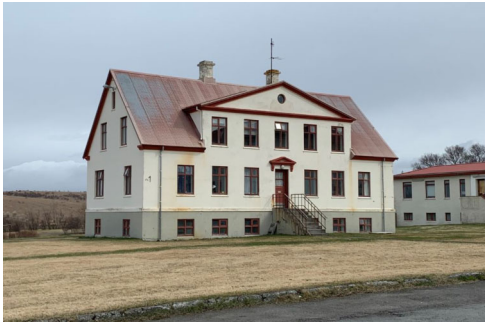
Mynd tekin 2020

Húsið var byggt árið 1925 sem búshús, þ.e. bústaður bústjóra en í dag eru þar íbúðir.

| Upprunalegt gildi: | Hátt | Talið er að húsið hafi ekki breyst mikið síðan það var byggt. |
| Tæknilegt ástand: | Miðlungs | Ástand hússins er talið vera ábótavant. |

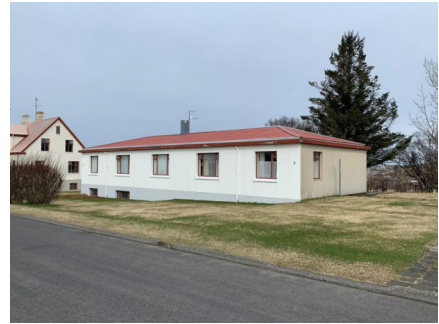
Mynd tekin 2020

Húsið var byggt árið 1949 sem ráðshús, þ.e. bústaður ráðsmanns en í dag eru þar íbúðir.

| Upprunalegt gildi: | Miðlungs | Talið er að húsið hafi ekki breyst mikið síðan það var byggt fyrir utan einhverjar útlits breytingar. |
| Tæknilegt ástand: | Lágt | Ástand hússins er talið vera ábótavant. |

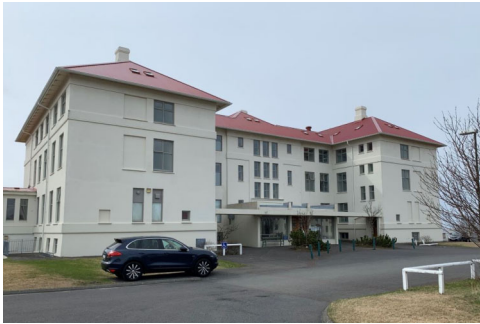
Mynd tekin 2020

| Gerð húss: | Upphafleg | Núverandi | Helstu breytingar: | Hönnuðir breytinga: |
|---|---|---|---|---|
| Byggingarefni: | Steinsteyp | Steinsteyp | 1967 Lyftuhús | Halldór Sigmundsson |
| Þakgerð: | Valmaþak | | 1972 Vaktherbergi og geymla sett í innskot og nýtt anddyri ásamt skyggni. | Hörður Bjarnason |
| Þakklæðning: | Bárujárn | | 2003 Breytingar að utan og innan fyrir hjúkrunarheimili. | THG arkitektar |

| Upprunalegt gildi: | Hátt | Einhverjar breytingar hafa verið á húsinu en reynt að hald í ímynd hússins. |
| Tæknilegt ástand: | Miðlungs | Húsið er í ágætu ástandi, nema skýli við sólverandir sem er fallin eða léleg. |

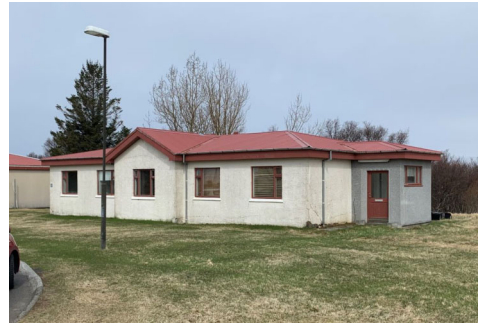
Mynd tekin 2020

Húsið var byggt árið 1946 fyrir vistmenn og hét Rimman því það var barist hart um að fá að búa í því.

| Upprunalegt gildi: | Miðlungs | Talið er að húsið hafi ekki breyst mikið síðan það var byggt fyrir utan einhverjar útlitsbreytingar. |
| Tæknilegt ástand: | Miðlungs | Ástand hússins er talið vera ábótavant. |

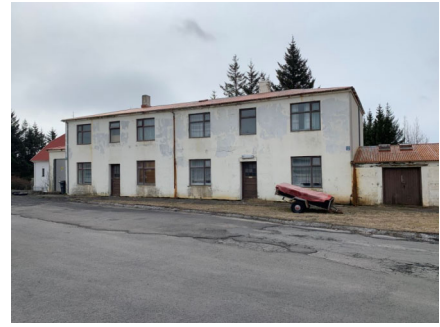
Mynd tekin 2020

Miklar breytingar hafa verið á húsinu sem fyrst var byggt sem vélahús og kom Guðjón Samúelsson að einhverjum af þeim breytingum. Í dag eru þetta tvö sambyggð íbúðarhús sem voru kölluð Davíðsborg og Önnuborg. Vestan við húsið er partur af viðbyggingu sem var lengri áður fyrr og þá var þar líkhús, smíða- og saumastofa.

| Upprunalegt gildi: | Hátt | Húsið hefur líklega ekki breyst mikið. |
| Tæknilegt ástand: | Miðlungs | Ástand hússins er talið vera ábótavant. |

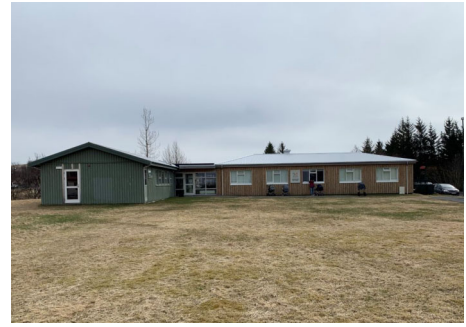
Mynd tekin 2020

| Gerð húss: | Upphafleg | Núverandi | Helstu breytingar: | Hönnuðir breytinga: |
|---|---|---|---|---|
| Byggingarefni: | Steinsteypt | Steinsteypt | 2014 2 færanlegar kennslustofur úr timbri og millibygging. | THG Arkitektar |

Húsið var byggt sem læknaústaður árið 1938. Árið 2013 var það innréttað fyrir ungbarnaleikskóla og er enn leikskóli í dag en bætt hefur verið við viðbyggingum.

| Upprunalegt gildi: | Lágt | Húsið hefur breyst mikið síðan það var byggt, nú er það klætt með timbri og tvær viðbyggingar búnar að bætast við ásamt millibyggingu. |
| Tæknilegt ástand: | Miðlungs | Húsið er líklega í fínu standi. |

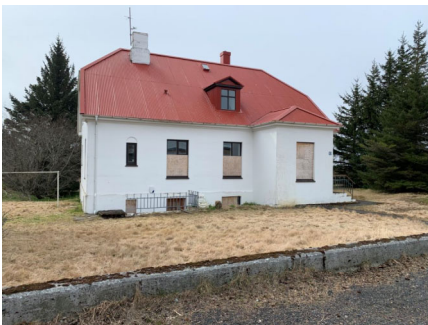
Mynd tekin 2020

Byggt árið 1920 sem yfirlæknisbústaður. Fyrst bjó í húsinu Sigurður Magnússon yfirlæknir á Vífilsstöðum.

| Upprunalegt gildi: | Hátt | Húsið hefur líklega ekki breyst mikið. |
| Tæknilegt ástand: | Miðlungs | Húsið er ekki í góðu standi. |

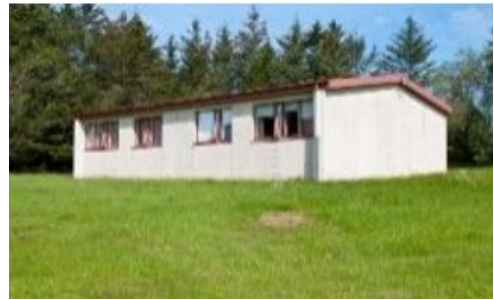
Byggt árið 1972.

| Upprunalegt gildi: | Miðlungs | Ekki er vitað til þess að húsið hafi breyst mikið. |
| Tæknilegt ástand: | Miðlungs | Húsið er ekki í góðu standi. |

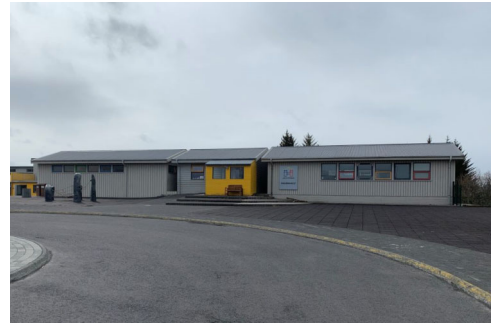
Mynd tekin 2020

Fyrsti eigandi: Garðabær  
Hönnuður: VA Arkitektar  
Upphaflegur byggingarstíll: Annað

Upphafleg notkun: Skóli  
Núverandi notkun: Skóli

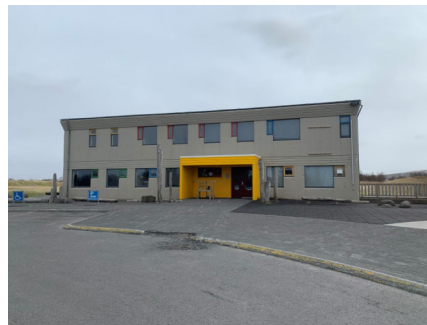
Mynd tekin 2020

Fyrsti eigandi: Íslenska ríkið  
Hönnuður: Geirharður Þorsteinsson og Hróbjartur  
Hróbjartsson, arkitekt

Upphafleg notkun: Vistheimili  
Núverandi notkun: Skóli

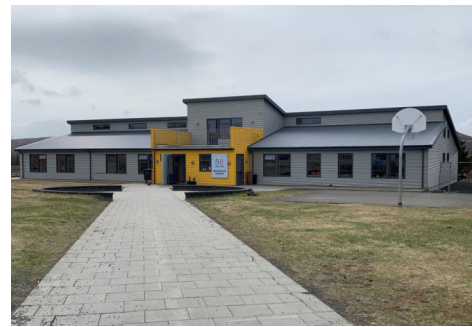
Mynd tekin 2020

Upphafleg notkun: Skóli

Núverandi notkun: Skóli

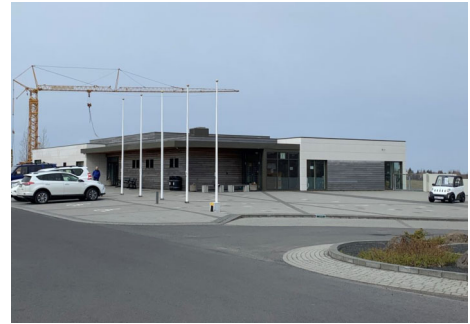
Mynd tekin 2020

Fyrsti eigandi: GKG  
Hönnuður: ASK Arkitektar  
Upphaflegur byggingarstíll: Móðernismi

Upphafleg notkun: Þjónusta  
Núverandi notkun: Þjónusta

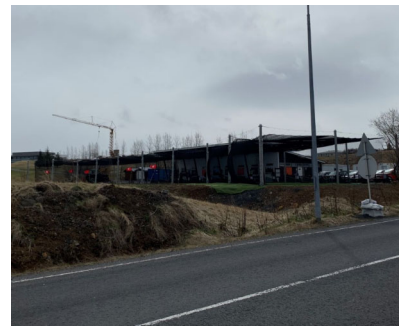
Mynd tekin 2020

Fyrsti eigandi: GKG  
Hönnuður: Nýja Teiknistofah HF  
Upphaflegur byggingarstíll: Annað

Upphafleg notkun: geymsla  
Núverandi notkun: geymsla
