# Bessastaðir og Lambhús

Breytingartillaga deiliskipulags á Bessastöðum

Ragnheiður Traustadóttir

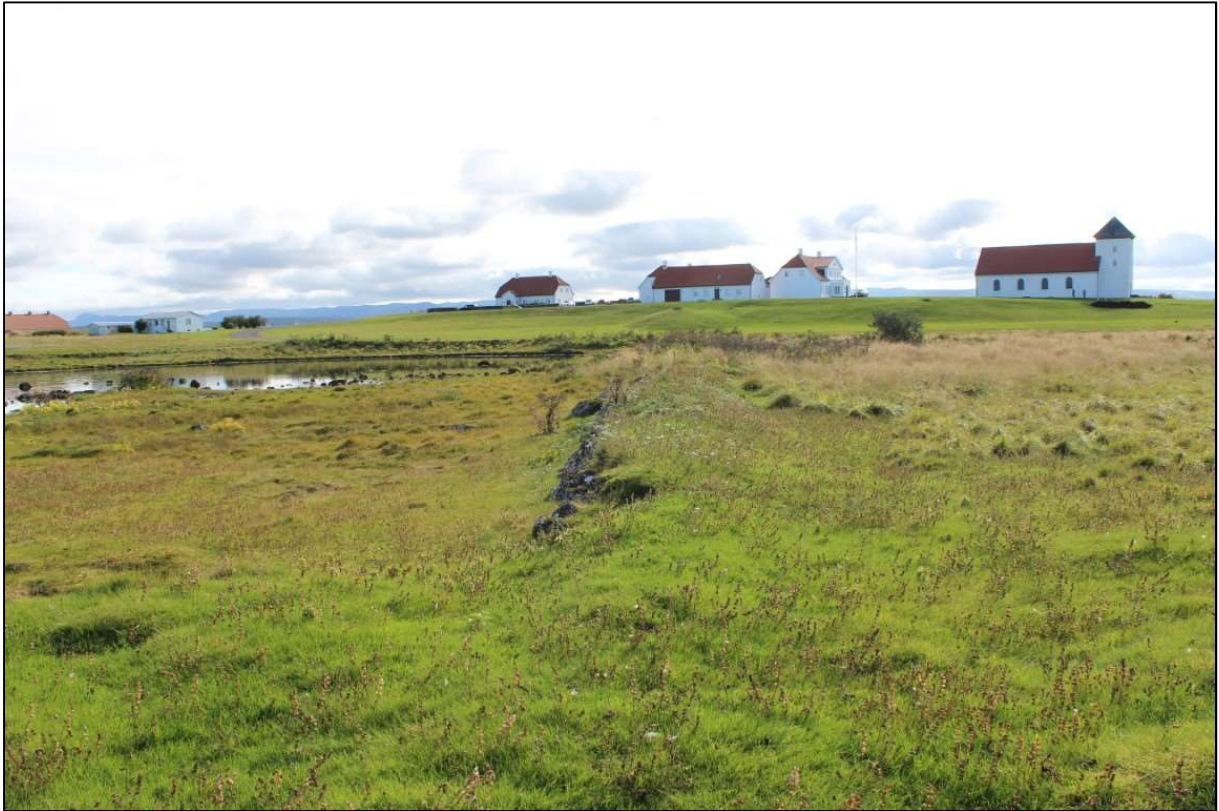
Mynd 5 Garður [453]

Garður rétt sunnan við Bessastaðatjörn sem liggur upp að náttúrulegum hól [725].

Grjóthlaðinn veggur garðsins liggur 134 m í norðvestur – suðaustur upp að hól [725] og breytir þá um stefnu í norðaustur – suðvestur 20 m. Minjarnar eru vel varðveittar og eru rétt utan við skipulagsreitinn. Það hefur hvarflað að skrásetjar að þetta sé ekki garður heldur hlaðinn vegur og væri þetta þá hluti af skólaveginum. Frekari vettvangsrannsóknar er þörf.

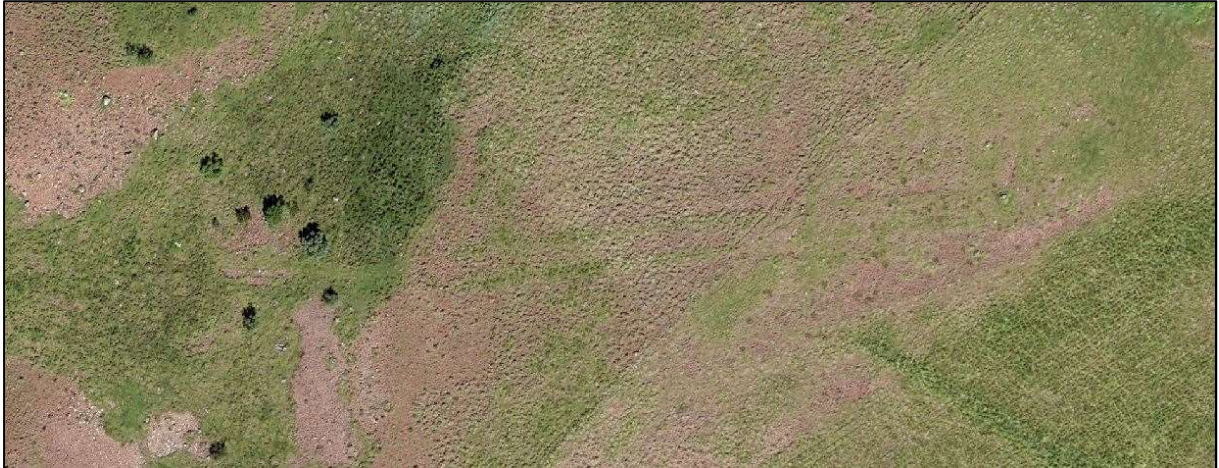
Mynd 6 Skólavegur [454], loftmyndin sýnir best varðveita hlutann af leiðinni.

Skólavegur lá frá Aurvallarvegi í suðaustur yfir Beitiland að Bessastöðum og hann hélt einnig áfram norðan Aurvallavegar í átt að Landakoti segir í örnefnalýsingu.<sup>5</sup> Skólavegur er einnig merktur á örnefna- og staðháttakort sem Kristján Eiríksson gerði á árunum 1976-1977 eftir örnefnalýsingum frá Álftanesi. Kortið er birt í Álftaness sögu, en þar lá svokallaður Skólavegur vestan Bessastaðatjarnar, vestan við Varpið. Enn sést móta fyrir upphlöðnum vegi sem liggur austur - vestur í móanum. Hann sést á u.þ.b. 180 m löngum kafla þegar svæðið er gengið en á loftmynd er hægt að rekja hann töluvert meira. Búið er að ræsa fram svæðið sem vegurinn liggur eftir. Það er þýft og grasi gróið móasvæði. Vegurinn er allt að 5 m breiður og 0,2 m hár. Grjót er í honum víða, þó aðallega í köntum hans. Hleðslurnar eru mjög úr lagi gengnar.<sup>6</sup> Erfitt er að greina hann þegar komið er inná deiliskipulagsreitinn. Vegurinn er mjög mikilvæg heimild um skólahald á Bessastöðum og tengir Bessastaði við Eyvindastaðahverfið – Miðnesið. Sjá fyrir ofan vangaveltur hvort að garðurinn sé kannski hluti af skólaveginum.

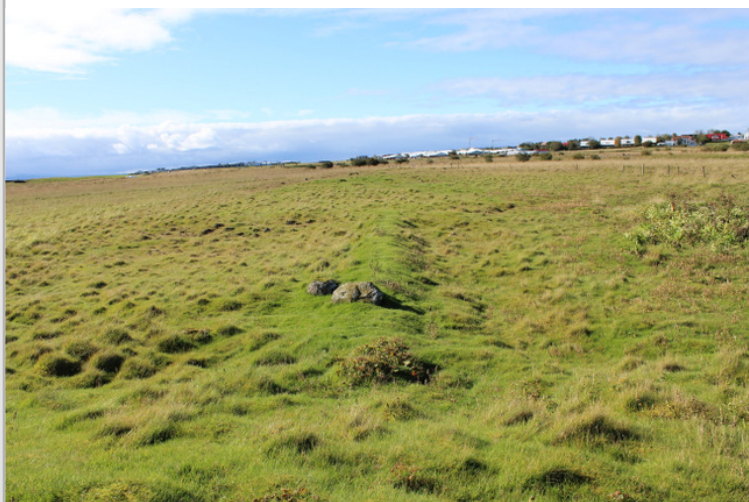
Garður rétt sunnan við Bessastaðatjörn sem liggur upp að náttúrulegum hól [725]. Grjóthlaðinn veggur garðsins liggur 134 m í norðvestur - suðaustur upp að hól [725] og breytir þá um stefnu í norðaustur - suðvestur 20 m.

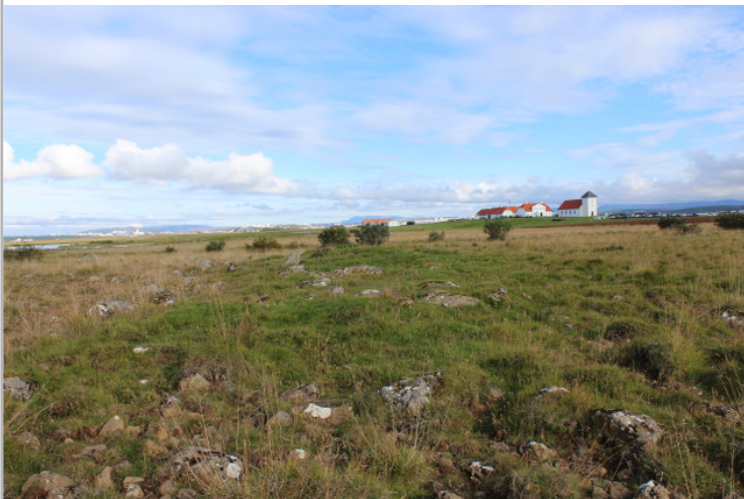
Skólavegur lá frá Aurvallarvegi í suðaustur yfir Beitoland að Bessastöðum og hann hélt einnig áfram norðan Aurvallavegar í átt að Landakoti segir í örnefnalýsingu. Skólavegur er einnig merktur á örnefna- og staðháttakort sem Kristján Eiríksson gerði á árunum 1976-1977 eftir örnefnalýsingum frá Álftanesi. Kortið er birt í Álftaness sögu, en þar lá svokallaður Skólavegur vestan Bessastaðatjarnar, vestan við Varpið. Enn sést móta fyrir upphlöðnum vegi sem liggur austur - vestur í móanum. Hann sést á u.þ.b. 180 m löngum kafla þegar svæðið er gengið en á loftmynd er hægt að rekja hann töluvert meira. Búið er að ræsa fram svæðið sem vegurinn liggur eftir. Það er þýft og grasi gróið móasvæði. Vegurinn er allt að 5 m breiður og 0,2 m hár. Grjót er í honum víða, þó aðallega í köntum hans. Hleðslurnar eru mjög úr lagi gengnar. Ekki sjást neinar leifar af honum þegar komið er inná deiliskipulagsreitinn og heldur
