HOFSTAÐASKÓLI

SKÓLABRAUT 5, 210 GARÐABÆR

HEILDARÚTTEKT Á ÁSTANDI INNIVISTAR OG RAKASKEMMDA

SKJALANÚMÉR: 3161319-000-CRP-0003						
NÚGILDANDI ÚTGÁFA: 1.0						
1.00	17.03.2023	IFI	AIE, SÁ, ADI	ER, ADI	ER, ADI	GARÐABÆR
ÚTGÁFA	DAGS. ÚTG	ÚTGÁFUSTAÐA	HÖFUNDUR	RÝNIR	SAMÞYKKT	VERKKAUPI

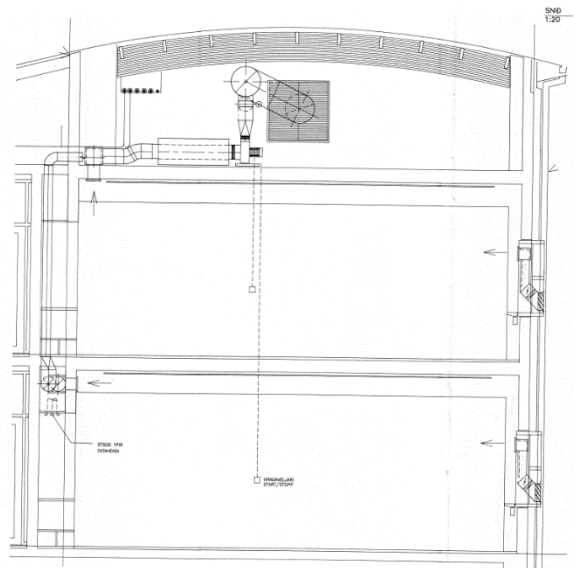
Loftræsting í eldri byggingu skólans er ábótavant og misgóð á milli kennslustofa. Í kennslustofum á norðurhlið í eldri hluta skólans er útsogskerfi í vesturálmum og inntaksristar á milli glugga í álgloggakerfinu. Í austurálmum eru einungis inntaksristar í álgloggakerfi. Þessi uppbygging á milli glugganna er óþétt og mikil óhreinindi fundust í stökum (sjá myndir 32-39 í viðauka A). Opnað var inn í uppbyggingu á milli glugganna í stofu 108 og einnig var stökkurinn opnaður. Kom þá í ljós að það vantaði rakavarnarlag í uppbygginguna og notast var við spónarplötur að innan og krossvið að utan. Rakapétting hafði átt sér stað á ytri plötunni og einnig hafði lekið inn í uppbygginguna að utan. Ytri platan reyndist mikið mygluð en engin ummerki um myglu á innri plötunni. Þegar stökkarnir voru opnaðir komu í ljós mikil óhreinindi og er talið líklegt að þeir hafa aldrei verið þrifnir eða skipt um síur í þeim, sjá myndir í viðauka A. Í kjölfar þessara framkvæmda var ákveðið að opna á milli glugga í öllum stofum og kanna ástand. Mesti mygluvöxturinn og rakaskemmdirnar fundust í stofu 107, 108 og 208. Í öðrum stofum fundust vísbendingar um mygluvöxt og rakaskemmdir í ytri plötu en í töluvert minna magni og ekkert var að sjá á innri plötunum. Sjá má yfirlit á grunnmynd í viðauka B. Í miðhluta hússins er kerfi sem þjónustar matsal, bókasafni, eldhúsi,

Mynd 3 Snið í gegnum vestur álmum, hægra megin á mynd má sjá snið í gegnum stökka og inntaksristar sem eru staðsettir á glugganna

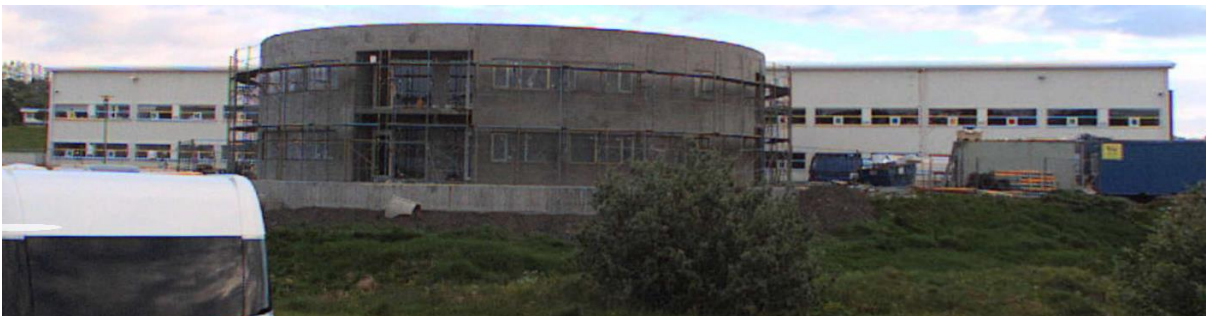
Viðbyggingin er staðsteypt og einangruð að innan með plasteinangrun, múrað og síðan málað. Þar sem veggurinn var opnaður voru lagnir fræstar inn í einangrunina, lágu ekki út í útvegg. Talið er að það sé sæmileg rakavörn í þessari uppbyggingu og hjálpar til að loftræstikerfið kemur í veg fyrir of mikla loftrakamyndun í húsinu. Hins vegar eru kuldabryr til staðar í húsinu vegna þess að húsið er einangrað að innan, þar sem gólf og þakplata ganga út í útveggi og eykur það áhættu á rakabéttingu sem getur leitt til örveruvaxtar í framtíðinni. Ástand á ytra byrði er sæmilegt en töluvert er um sprungur í steypu einkum í kringum glugga. Talið er að um þolsprungur séu að ræða þar sem álman er steypur í óvenjulegt form (hringlaga) og geta ytri veður álagsþættir einnig valdið steypusprungum.

Mynd 4 Nýbygging byggð 2016 (ja.is)

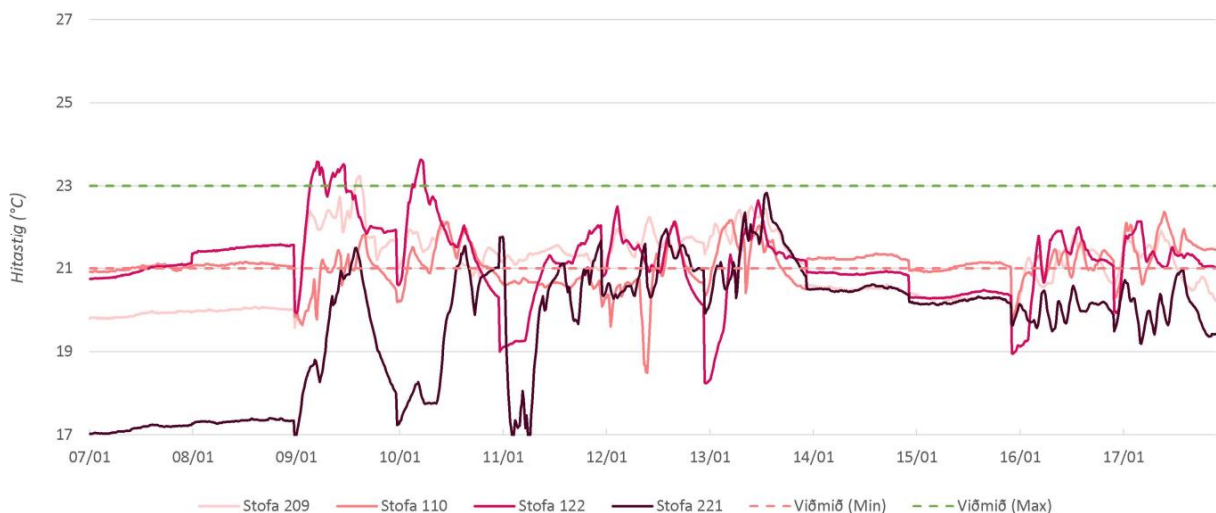
Mælir	Staðsetning	Lágmark [°C]	Hámark [°C]	Meðaltal milli kl 8-17 [°C]	Athugasemdir við hitastig
1	Kennslustofa 209 (2. hæð)	19.5	23.2	21.5	Helst að jafnaði innan viðmiðunarmarka, neðri mörk þó fremur lág í kennslustofu 221.
2	Kennslustofa 110 (1. hæð)	18.5	22.4	21.0	
3	Kennslustofa 122 (1. hæð)	18.2	23.6	21.3	
4	Kennslustofa 221 (2. hæð)	16.6	22.8	20.1

Mynd 9 Yfirlit yfir mælingar á hitastigi í kennslustofum

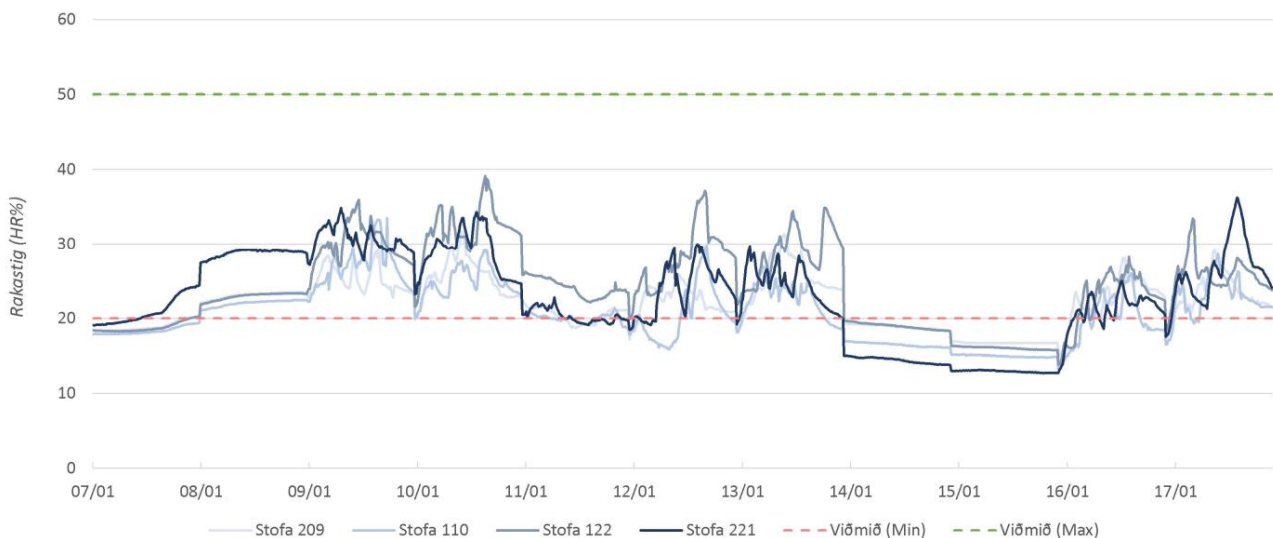
Mælir	Staðsetning	Lágmark [HR%]	Hámark [HR%]	Meðaltal milli kl 8-17 [HR%]	Athugasemdir við rakastig
1	Kennslustofa 209 (2. hæð)	14.7	31.7	23.5	Helst innan eðlilegra marka (20-50 %RH), fer sum staðar undir 20%RH til lengri tíma en telst það vera eðlilegt í samræmi við kalt veðurfar.
2	Kennslustofa 110 (1. hæð)	13.2	33.5	22.5	
3	Kennslustofa 122 (1. hæð)	13.7	39.1	27.2	
4	Kennslustofa 221 (2. hæð)	12.7	36.2	25.1

Mynd 10 Yfirlit yfir mælingar á hlutfallsraka í lofti

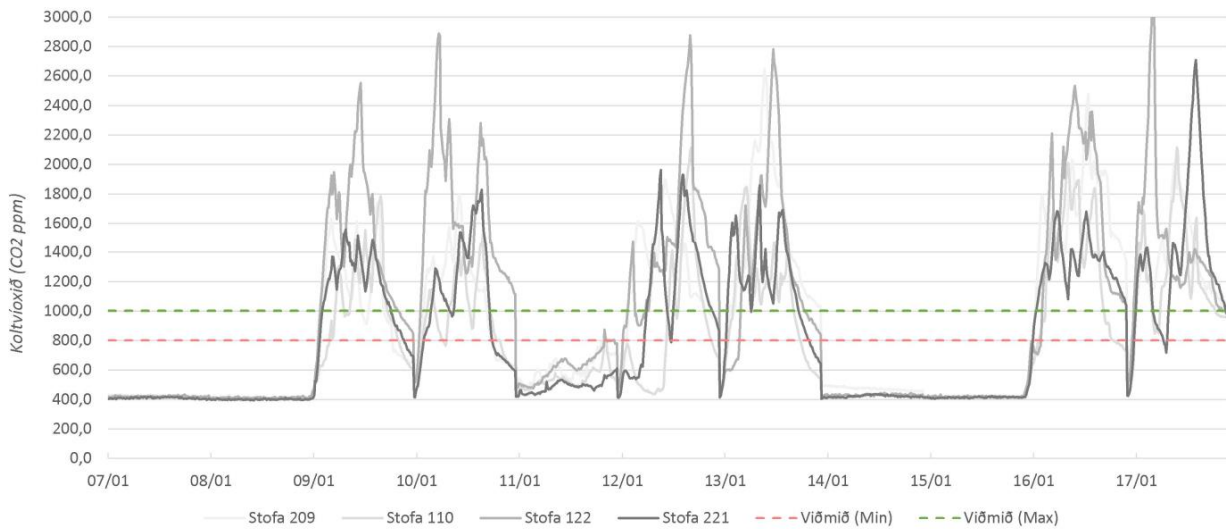
Mælir	Staðsetning	Lágmark [ppm]	Hámark [ppm]	Meðaltal milli kl 8-17 [ppm]	Athugasemdir við magn koltvísýrings
1	Kennslustofa 209 (2. hæð)	414	2647	1191	Fer yfir viðmiðunarmörk til lengri tíma. Loftskipti ófullnægjandi og þörf á úrbótum til að tryggja betri loftgæði.
2	Kennslustofa 110 (1. hæð)	421	2116	987	
3	Kennslustofa 122 (1. hæð)	430	3122	1335	
4	Kennslustofa 221 (2. hæð)	407	2708	1074

Mynd 11 Yfirlit yfir CO₂ mælingar

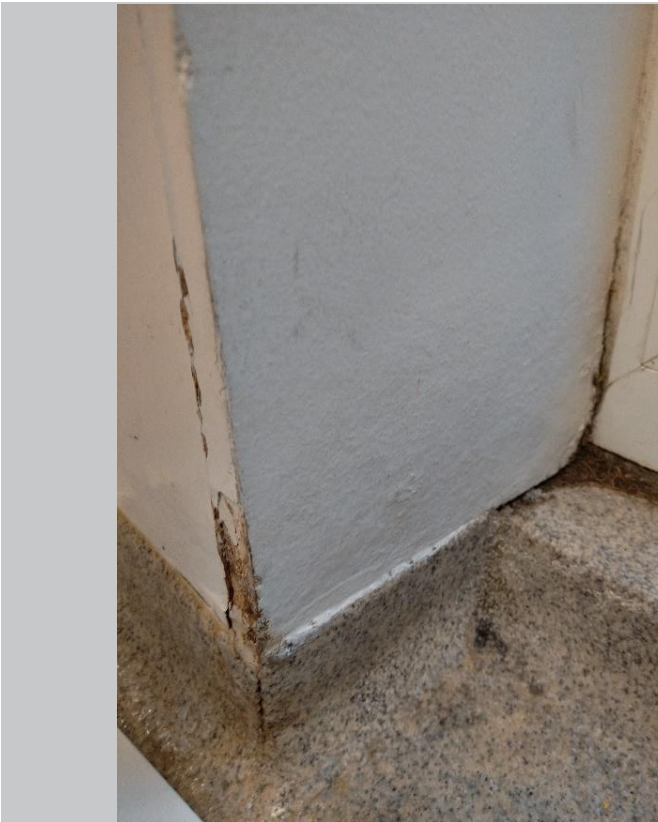
Mynd 28: Inngangur í Regnboga (kjallari)

Regnboganum og hluta af kjallara. Samstæðan er með varmaendurvinnslu og er staðsett í tæknirými í kjallara. Yfirfara þarf loftræstikerfið og einnig þrifa loftristar og lagnir þar sem Regnboginn er með aðstöðu. Önnur samstæða er svo staðsett í þakrými sem þjónustar tónmenntastofu, tölvuver og forsal í miðju húsi. Samstæðan er með varmaendurvinnslu og er staðsett í þakrými í austurálmú skólans.

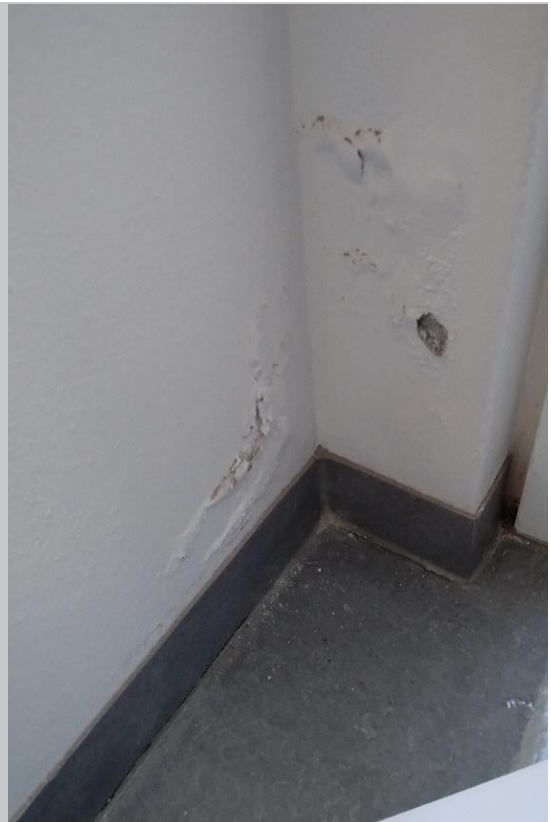
Mynd 29: Stofa 201 við svalir

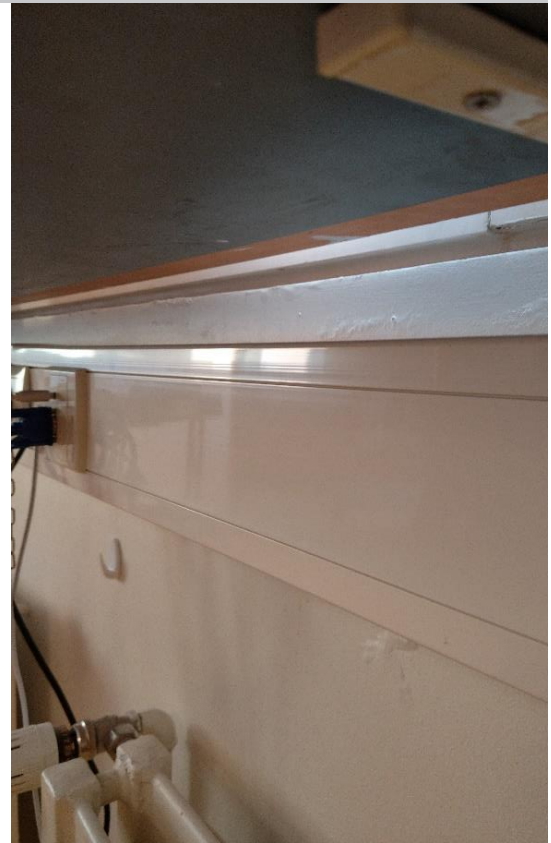
Mynd 31: Veggur undir glugga

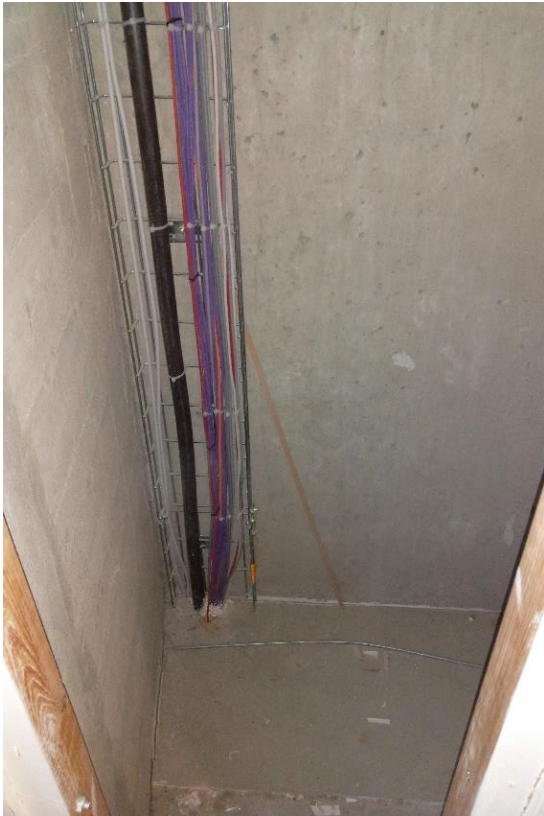
Mynd 32: Lagnarými við samskeyti nýju álmu

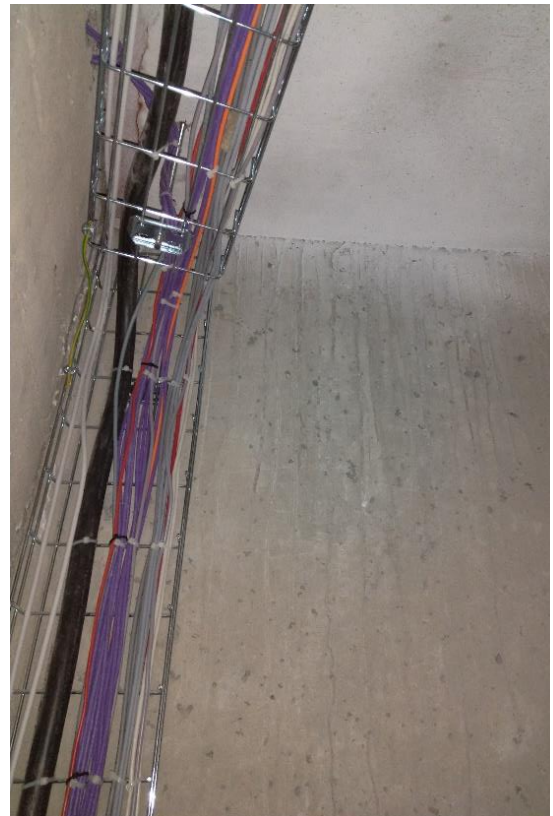
Mynd 33: Lagnarými við samskeyti nýju álmu

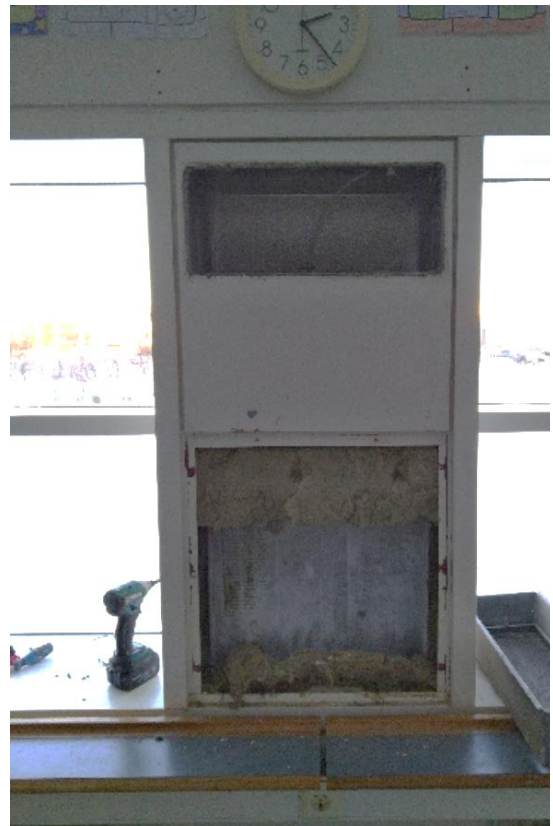
Mynd 32: Inntaksrist á milli glugga í stofu 108

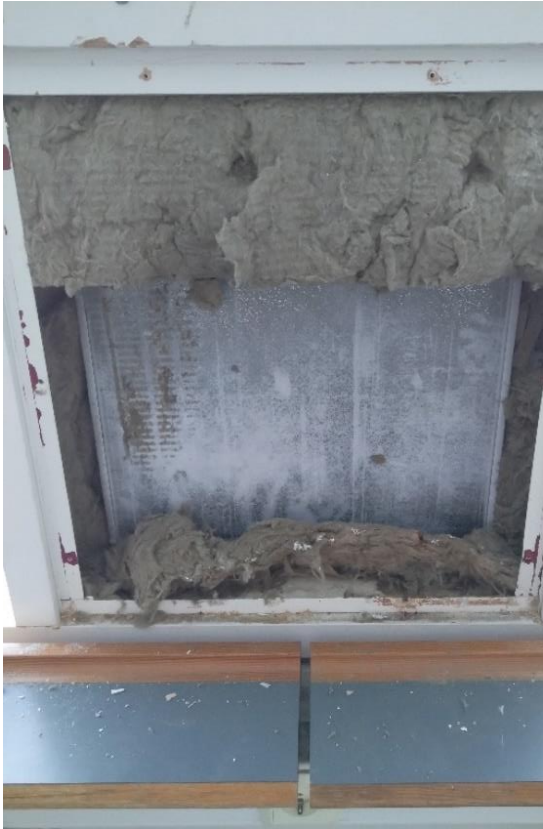
Mynd 36: Inntaksrist í stofu 108

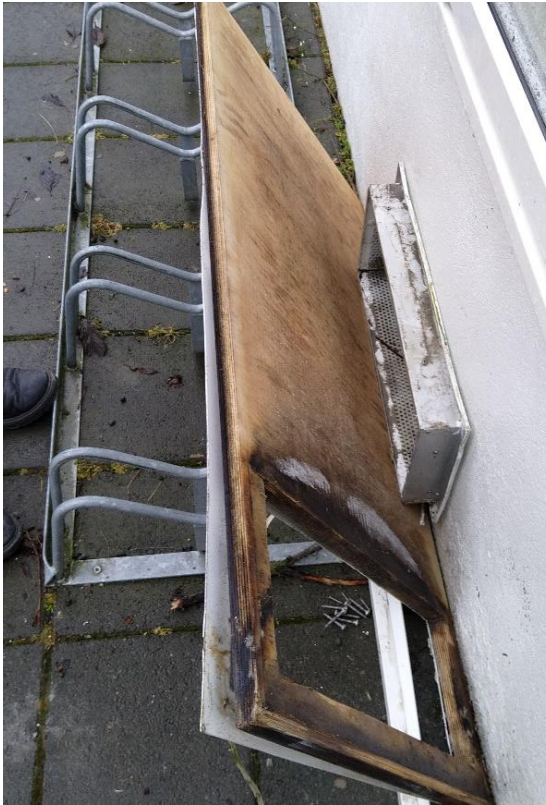
Mynd 40: Ytri timburplata við loftræstistokk milli glugga í stofu 208.

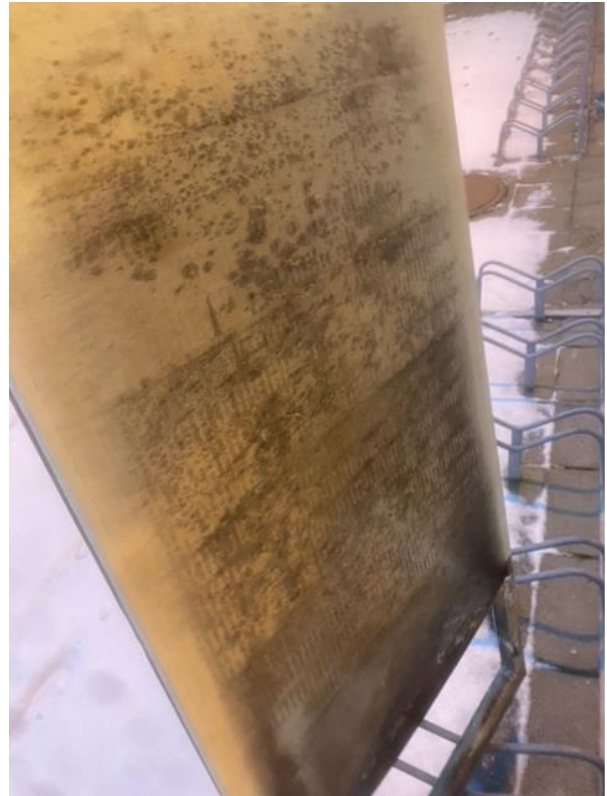
Mynd 41: Ytri timburplata við loftræstistokk á milli glugga í stofu 108

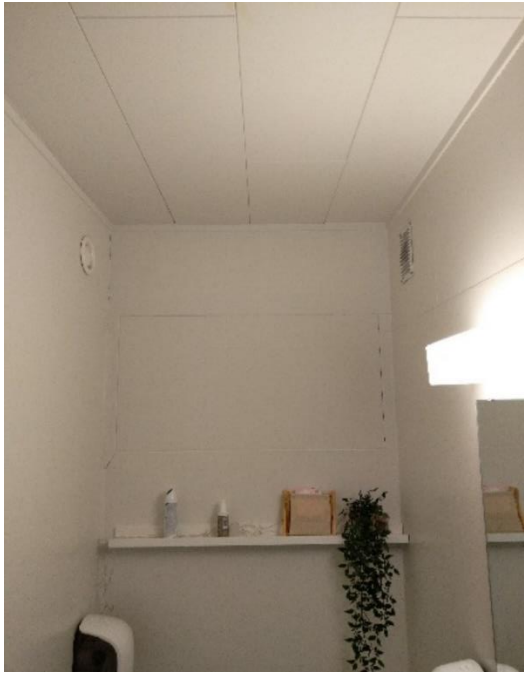
Í húsi H-3 er klósettherbergi ásamt ræstiherbergi þar sem inntak vatnsveitu er staðsett. Mikill hiti er í ræstiherberginu og væri skynsamlegt að koma fyrir stökk frá ræstirými og út í gegnum útvegg til að auka loftræingu (sjá myndir 44 og 45 í viðauka A).

Mynd 44: Snyrting í H-3. Útloftunarrör úr ræsti og inntaksrými liggur yfir á klósett. Ráðlagt að leggja það alla leið út.

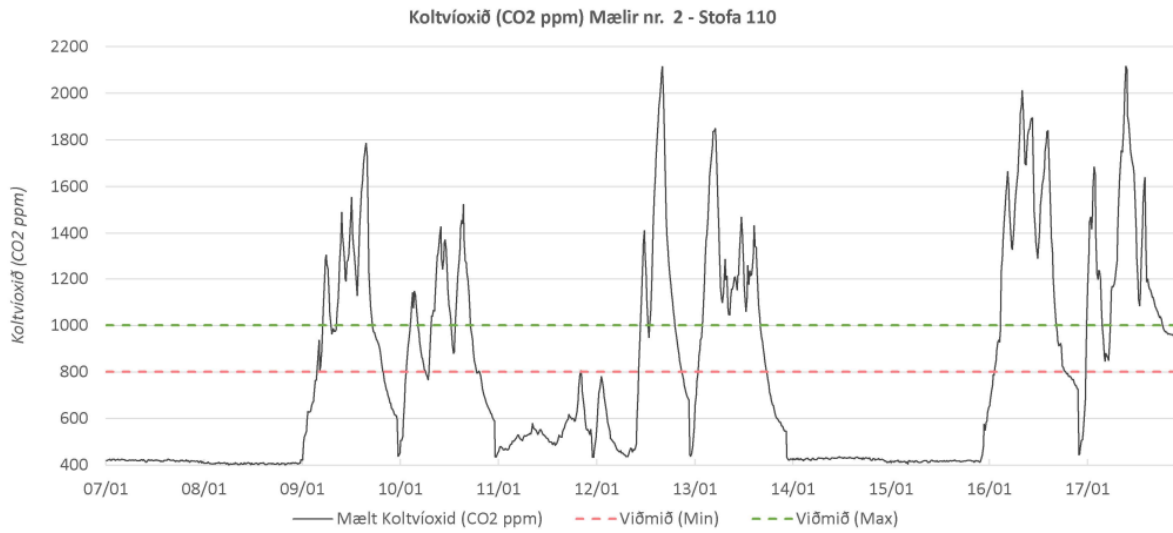
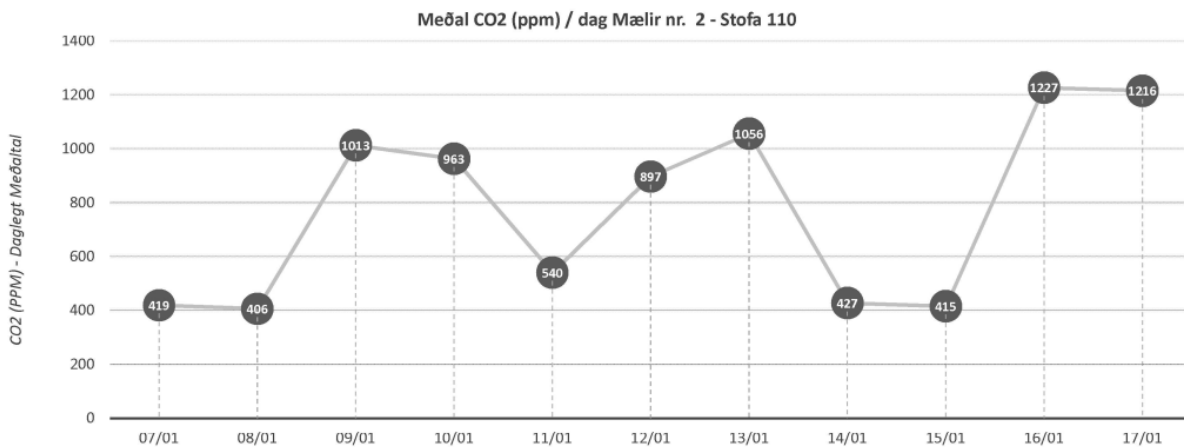
Mynd 8 – Niðurstöður CO₂ mælinga (07.01 - 17.01.2023) – Stofa 110

2	MÆLINGAR:	Min 421 Max 2116 Meðaltal: 987			
		VIÐMIÐ:	Min 800 Max 1000

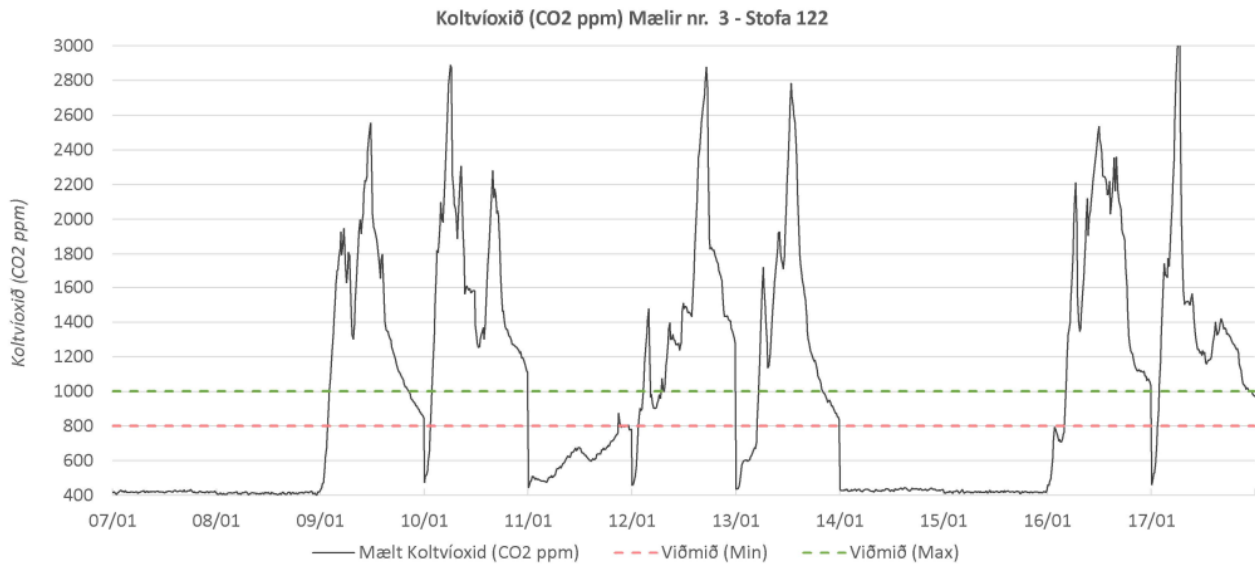
Koltvíoxíð (CO ₂ ppm)	Mælir nr.	-	Stofa 122	7.1.2022	→	17.1.2022

3	MÆLINGAR:	Min 430	Max 3122	Meðaltal:	1335
		VIÐMIÐ:	Min 800	Max 1000

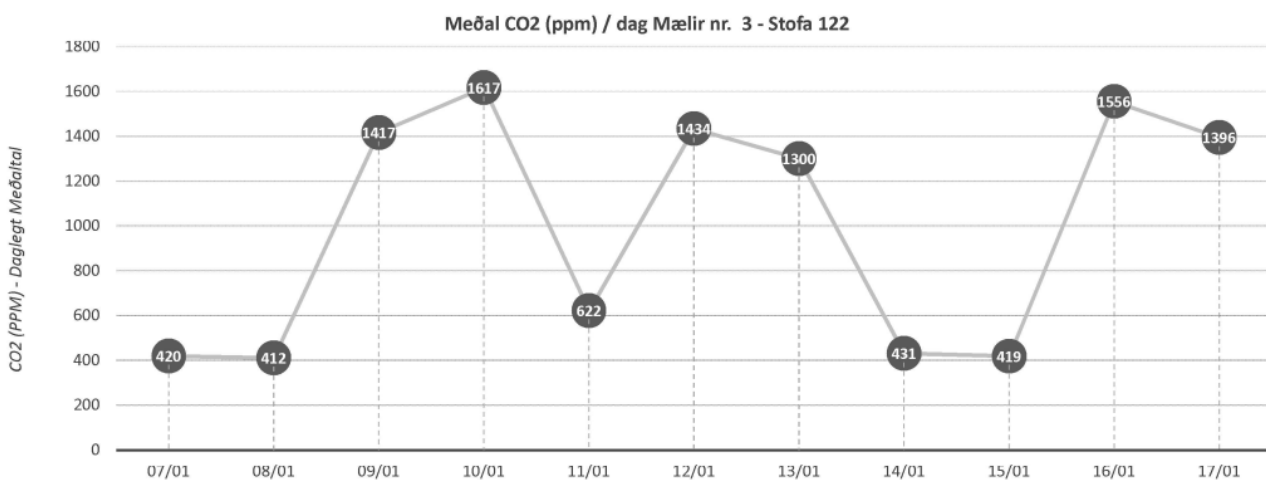
Mynd 11 – Niðurstöður CO₂ mælinga (07.01 - 17.01.2023) – Stofa 122

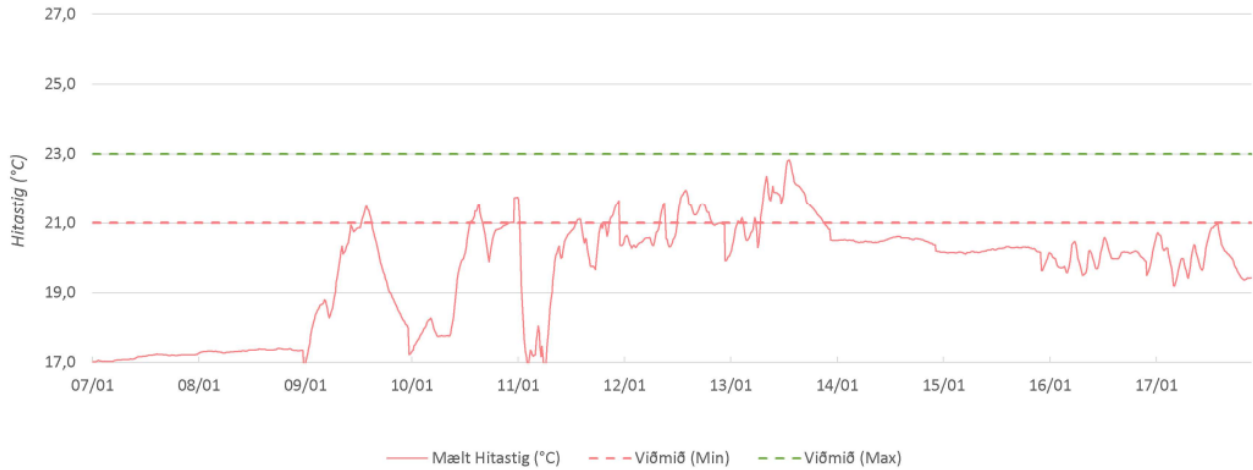
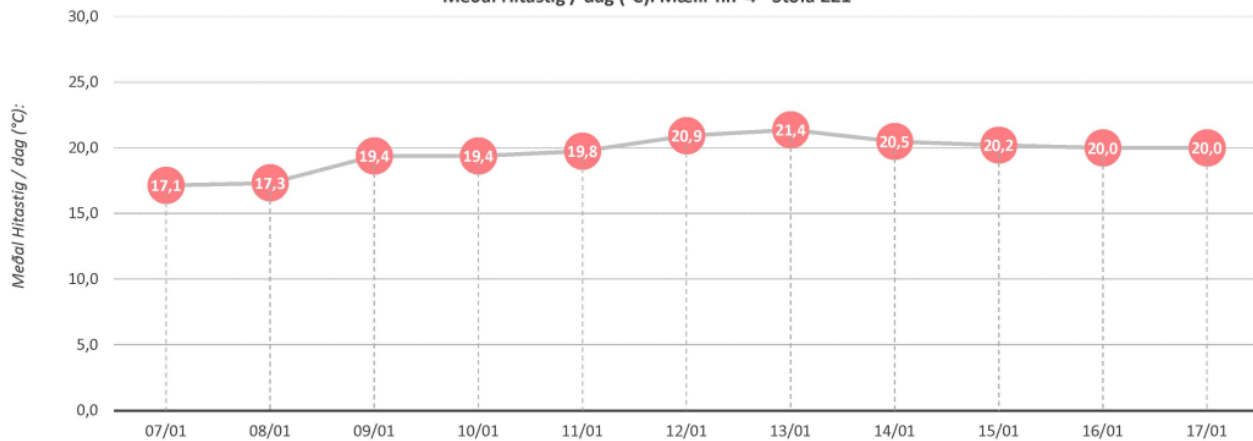
Mælir nr. 4 - Stofa 221

4	MÆLINGAR: Min 16,6 Max 22,8	Meðaltal: 20,1		
		VIÐMIÐ: Min 21 Max 23

Mynd 12 – Niðurstöður hitamælinga (07.01 - 17.01.2023) – Stofa 221

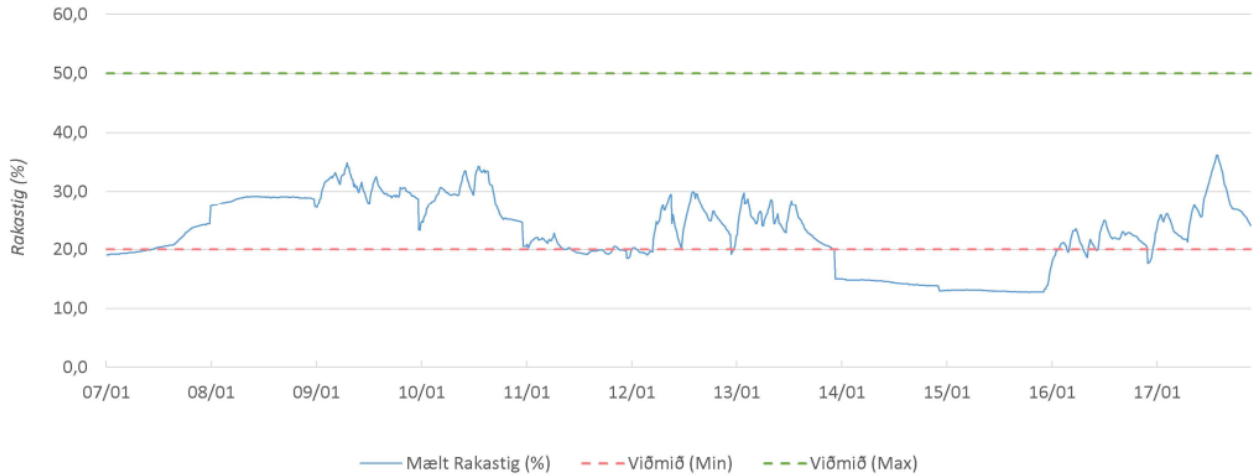
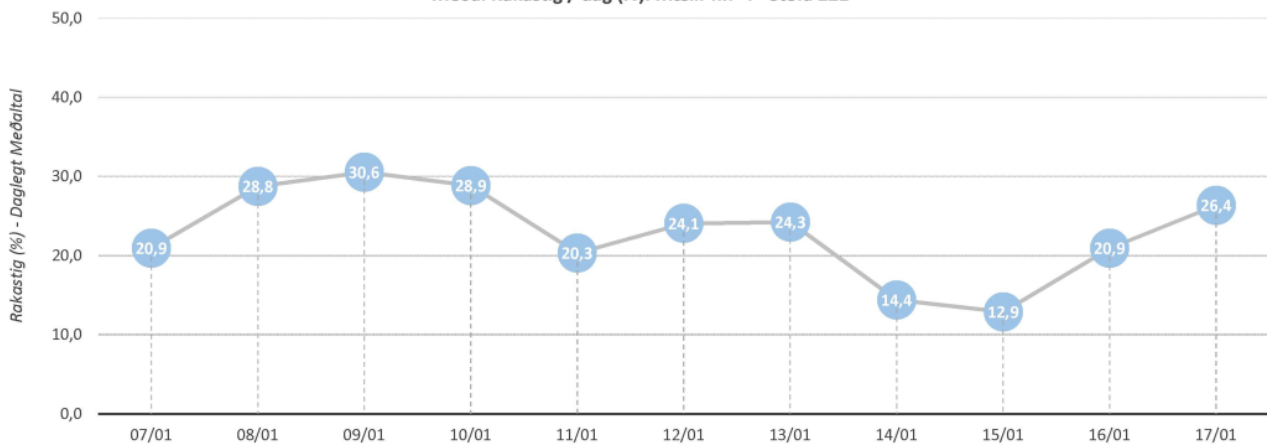
Mælir nr. 4 - Stofa 221

4	MÆLINGAR:		Min 12,7	Max 36,2	Meðaltal: 25,1	
		VIÐMIÐ:		Min 20	Max 50

Mynd 13 – Niðurstöður rakamælinga (07.01 - 17.01.2023) – Stofa 221

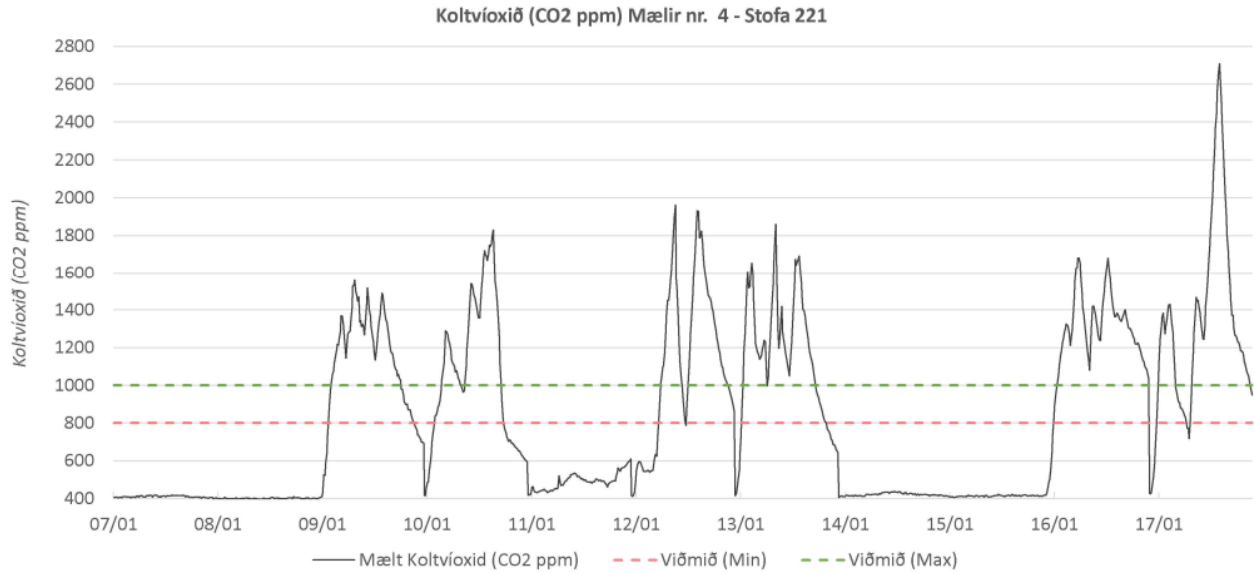
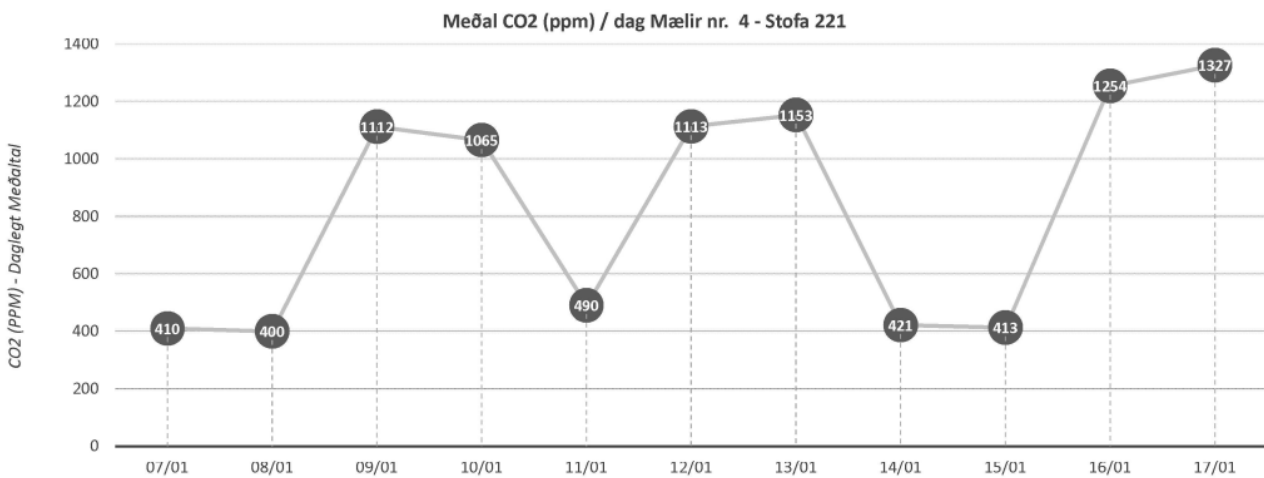
4	MÆLINGAR:	Min 407	Max 2708	Meðaltal:	1074
		VIÐMIÐ:	Min 800	Max 1000

Mynd 14 - Niðurstöður CO₂ mælinga (07.01 - 17.01.2023) – Stofa 221
