## GOÐATÚN 32 GARÐABÆ

## MATSGERÐ

Mál nr. M-33/2014  
við Héraðsdóm Reykjaness

Apríl 2015

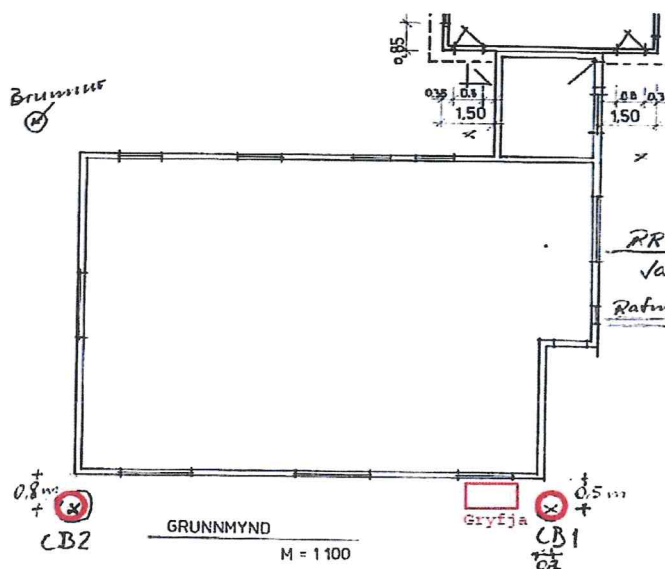
Ein gryfja var grafin niður fyrir sökkul hússins við suðvestur horn hússins og jarðvegur í henni skoðaður, myndaður og dýpi á grunnvatn mælt.

Fulltrúar frá Mannviti hf. boruðu tvær holur með Cobrabor af gerðinni Atlas Copco Pionjär 150, til að kanna dýpi á fast undirlag og þéttleika jarðvegs í grunni. Staðsetning gryfju og borholanna er merkt inn á yfirlitsmynd hér að neðan.

Dýpi niður á grunnvatn í gryfjunni var mælt 120 cm frá yfirborði. Hæð sökkuls mældist 80 cm frá yfirborði. Frá bárujárnsklæðningu að landyfirborði mældust 10 cm.

Trefjaríkan mýrarjarðveg var að finna í öllu sniði gryfjunnar, sjá myndir hér að neðan. Tekið var sýni af efninu til frekari greiningar hjá rannsóknarstofu Mannvits hf. Samkvæmt Von Post skala flokkast mýrin sem fibertorv í flokk H 3, sjá niðurstöður í fskj. 4. Með tímanum á þetta lífræna efni eftir að brotna niður (rotna) og rúmmál efnisins minnka. Þeir þættir sem hafa áhrif á niðurbrot eru meðal annars hitastig og aðgengi súrefnis. Þannig rotna lífrænar plöntuleifar mun hægar í jarðvegi neðan vatnsborðs.

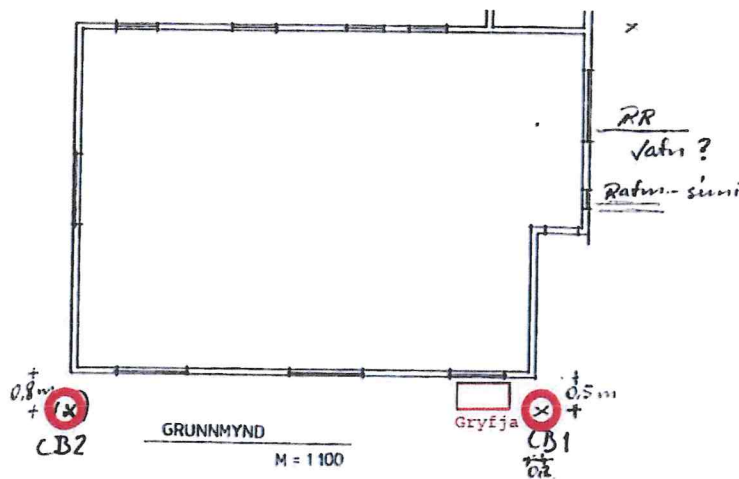
Mynd 1. Grunnmynd af húsi og staðsetning borhola og gryfju.

Cobraboranir voru framkvæmdar og jarðvegssýni tekið þann 15.01.2015 við Goðatún 32. Staðsetningu prufugryfju og borhola má sjá á Mynd 1.

Framkvæmdar voru mælingar á rakastigi og glæðnitapi skv. prófunarstaðli ÍST EN 1744-1. Rakastig sýnisins mældist 264.4% og glæðnitap 35.7% að meðaltali. Glæðnitap gefur til kynna hversu stór hluti sýnisins telst til lífræns efnis þ.e. hlutfall þurrar þyngdar efnisins sem efnið léttist eftir að hafa verið lágmark 60 mín í háhitaofni við 950°.
