# Minnisblað

**Frá:** Vegagerðin, Pétur Sveinbjörnsson, strandverkfræðingur

**Dags:** 22. febrúar 2017

**Varðar:** Sjóvarnir - Álftanes

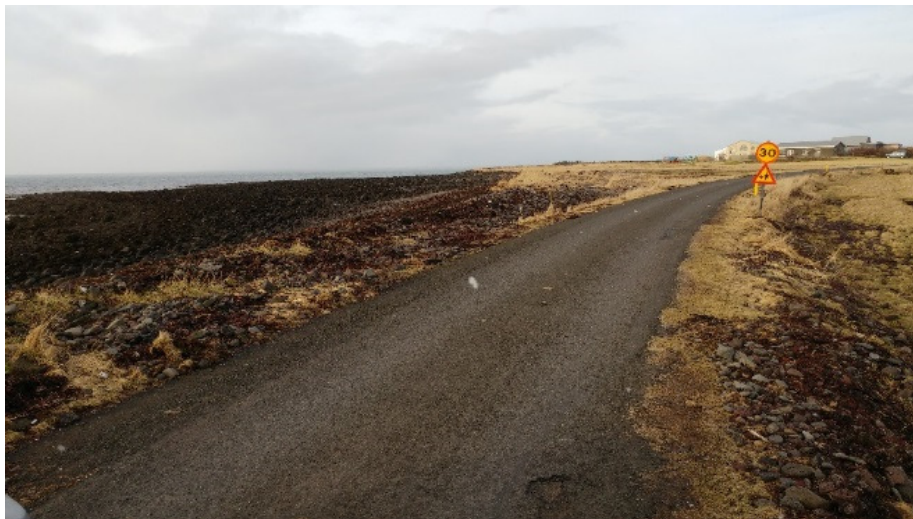
Rofbakkinn er mjög nálægt veginum og gefur yfir hann reglulega ásamt því að þari berst upp á veginn. Einnig er rof hlémegin vegarins á köflum eftir að gefið hefur yfir veginn. Við samanburð loftmynda frá 2012 til 2016 er ekki að sjá mikið rof á því tímabili, en hinsvegar er rofið töluvert þegar borið er saman við loftmynd frá árinu 2000. Æskilegt er að svæðið verði varið á næstu árum.

Mynd 1 Hliðsnes, loftmynd frá árinu 2000
