# Áhættumat vegna bensínstöðvar Costco Kaupþúni

MG2 Corporation/Costco Wholesale

Áhættumat

| SKJALANÚMÉR: 3161261-000-HRI-0001 | | | | | | |

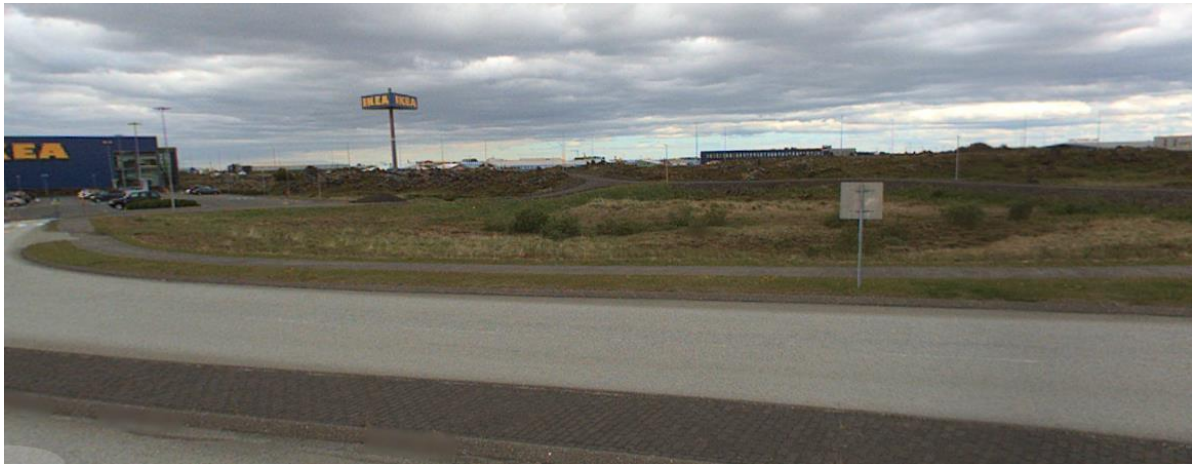
Mynd 1 Lóðin undir fyrirhugaða Costco bensínstöð (1).

Á Mynd 1 má sjá lóðina sem Costco hyggst reisa bensínstöð á. Lóðin er í grunnri laut og umhverfis hana eru gangstígar og gata. Yfirlitsteikningu má sjá í Viðauka A. Lóðin liggur á jaðri Vífilsstaðahrauns á lausum jarðlögum. Yfirborð hraunsins í nágrenninu er ójafnt og við hæstu vatnsstöðu er vatn í dýpstu lægðum þess.

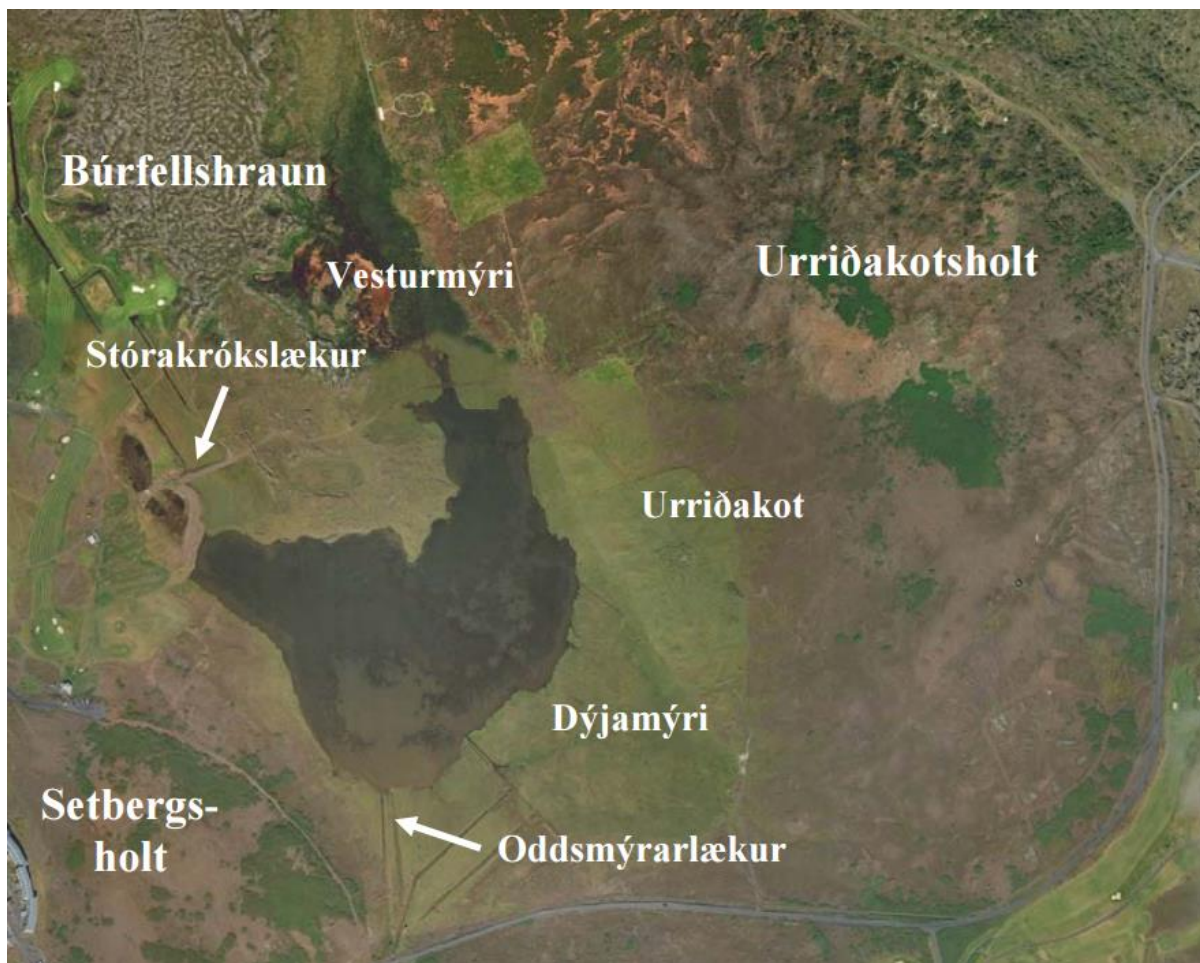
Mynd 2. Staðhættir umhverfis Urriðavatn. Mynd úr *Grunnrannsókn á lífríki Urriðavatns*.

Urriðavatn er á náttúruminjaskrá og auk þess nýtur svæðið hverfisverndar samkvæmt Aðalskipulagi Garðabæjar 1995-2015. Urriðavatn er sérstakt á lands- og heimsvísu vegna þess að það er hraunstíflað lindarvatn á vatnasviði með hrauni frá nútíma, eins og skírskotað er til í 37. Gr. Laga um náttúruvernd (44/1999) (2). Árið 2006 kom út skýrsla um grunnrannsóknir á lífríki Urriðavatns sem Náttúrufræðistofa Kópavogs vann, sjá heimild (2). Þar er gert grein fyrir sérstöðu vatnsins m.t.t. gróður- og dýralífs. Í því skyni beri einkum að forðast frekari röskun á Dýjamýri og varðveita votlendið þar vegna mikilvægis þess fyrir vatnalífrikið. Mýrlendið á sinn þátt í fremur háu næringarefnastigi í Urriðavatni sem gagnast gróðri og dýrum. Dýjamýri er staðsett sunnan við vatnið, sbr. Mynd 2.

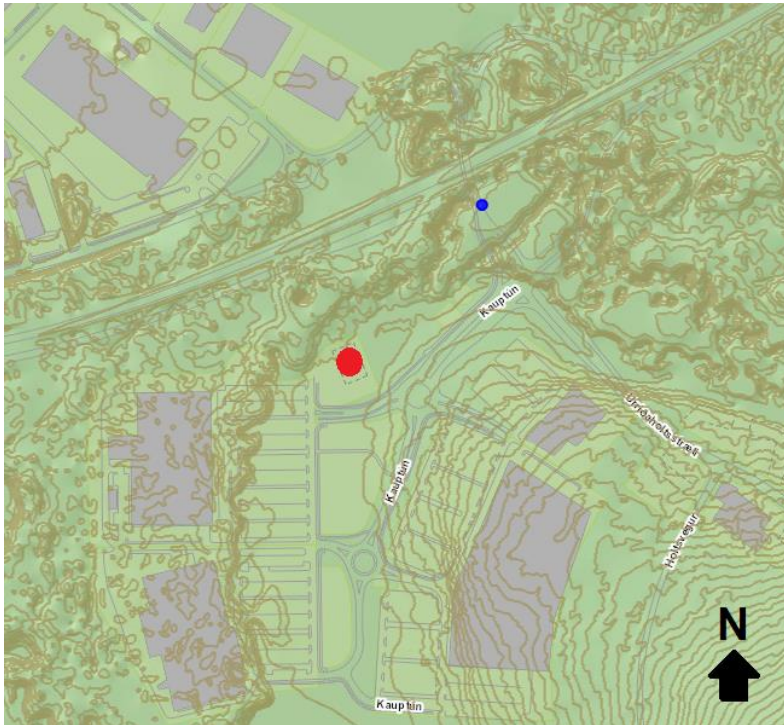
**Mynd 3.** Rauði punkturinn sýnir staðsetningu fyrirhugaðrar bensínstöðvar Costco. Blái punkturinn sýnir staðsetningu borholu URL-5 (4). Fjarlægðin þarna á milli er um 230 m.

Miklar náttúrulegar sveiflur eru á grunnvatnshæðinni í hrauninu umhverfis Kaupþún. Grunnvatnshæðin hækkar og lækkar eftir veðurfarsaðstæðum um 2 m til og frá meðalstöðunni. Niðurstöður dæluþrófunar sýna að lektin í hrauninu er mjög mikil en útreikningar sýna að lektin, K, er  $1,4 \cdot 10^{-2}$  m/s í borholu URL-5, í hrauninu sunnan Reykjanesbrautar (X: 357930, Y:400382) (3), sjá staðsetningu á Mynd 3.

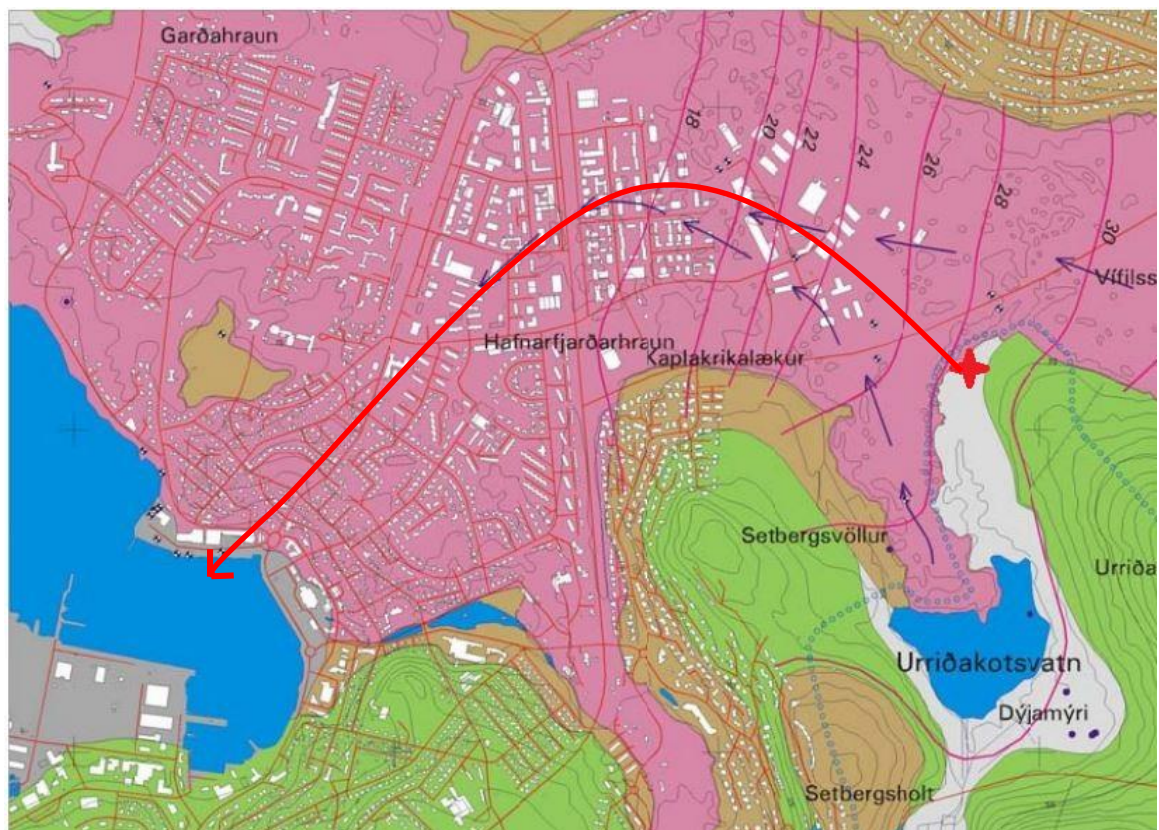
Mynd 4. Líklegasta leið mögulegrar grunnvatnsmengunar frá bensínstöðvarsvæði Kaupþúni (rauð ör).

Grunnvatnsstraumurinn liggur frá Urriðavatni til norðurs og sveigir svo til vesturs, þar sem hann kemur til sjávar í Hafnarfirði, sbr. jarðfræðikort í viðauka C og Mynd 4. Þetta þýðir að verði leki á eldsneyti í Kaupþúni og grunnvatn mengast, mun grunnvatnsstraumurinn bera mengunina þá leið. Ekki er möguleiki á að grunnvatnið streymi tilbaka að Urriðavatni.

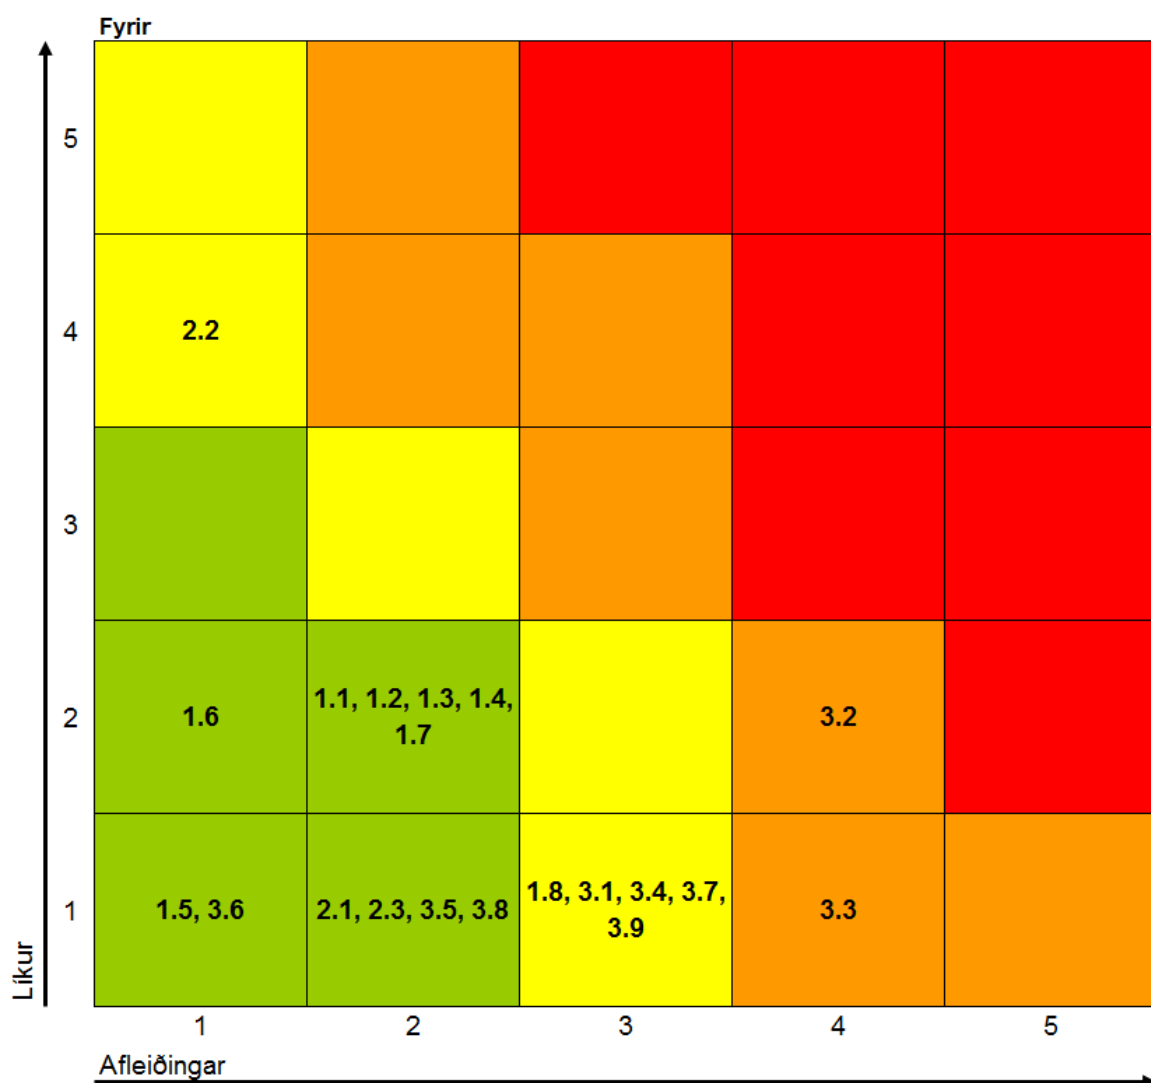
Mynd 7 Áhættufylki: Áhættupáttum raðað í fylkið, fyrri tala táknar númer ferlis og önnur talan númer áhættu innan þess ferlis.

Mynd 7 sýnir hvernig ofangreindir áhættuþættir raðast í áhættufylkið. Áhættuskráin í heild sinni er Viðhengi B.

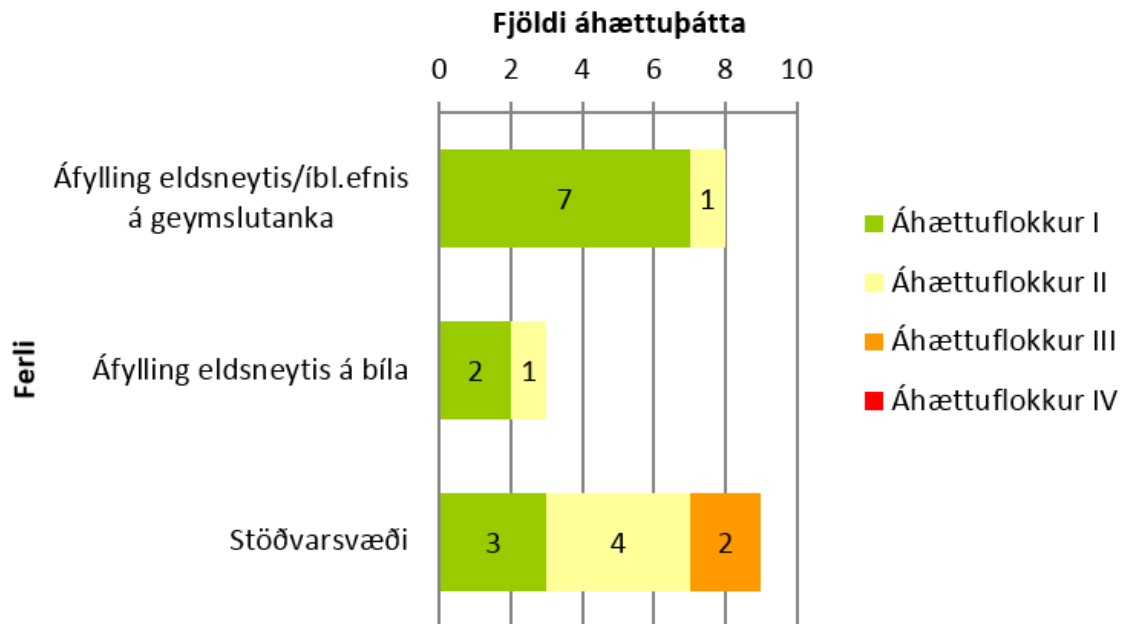
**Mynd 8 Fjöldi áhættupátta í hverju ferli og skipting þeirra í áhættuflokka.**

Sjá má að það ferli sem er með flestar áhættur í gulum og appelsínugulum flokki er *Stöðvarsvæði*, þ.e. þegar ekkert ferli er í gangi. Áhætturnar tvær sem rata í appelsínugula flokkinn snúa báðar að uppfloti birgðageymis.
