Tillaga að breytingu á deiliskipulagi

# KAUPTÚNS

verslunar- og þjónustusvæði  
í Urriðaholti, Garðabæ

Vinnslutillaga, dags. 24. nóvember 2015

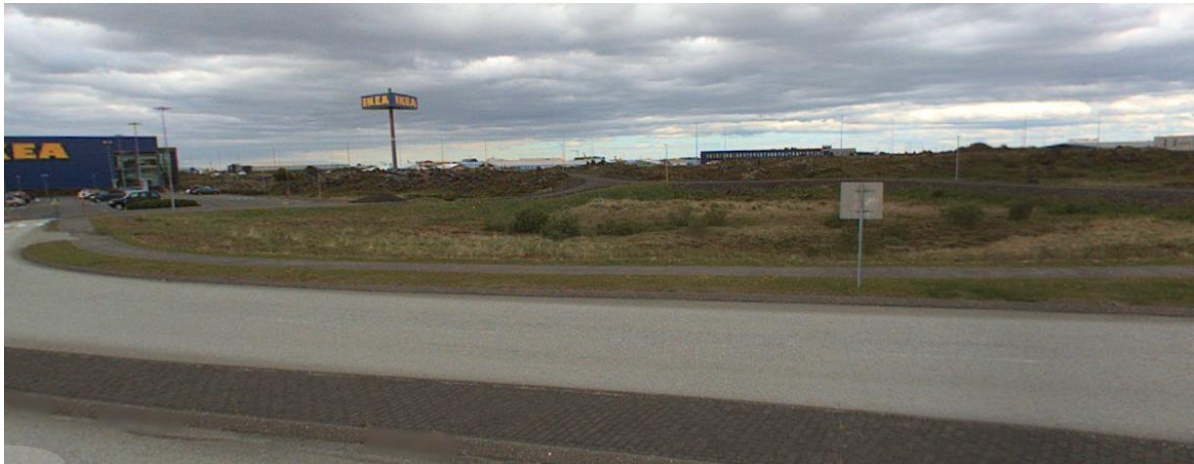
Mynd 1 Lóðin undir fyrirhugaða Costco bensínstöð (1).

Á Mynd 1 má sjá lóðina sem Costco hyggst reisa bensínstöð á. Lóðin er í grunnri laut og umhverfis hana eru gangstígar og gata. Yfirlitsteikningu má sjá í Viðauka A. Lóðin liggur á jaðri Vífilsstaðahrauns á lausum jarðlögum. Yfirborð hraunsins í nágrenninu er ójafnt og við hæstu vatnsstöðu er vatn í dýpstu lægðum þess.

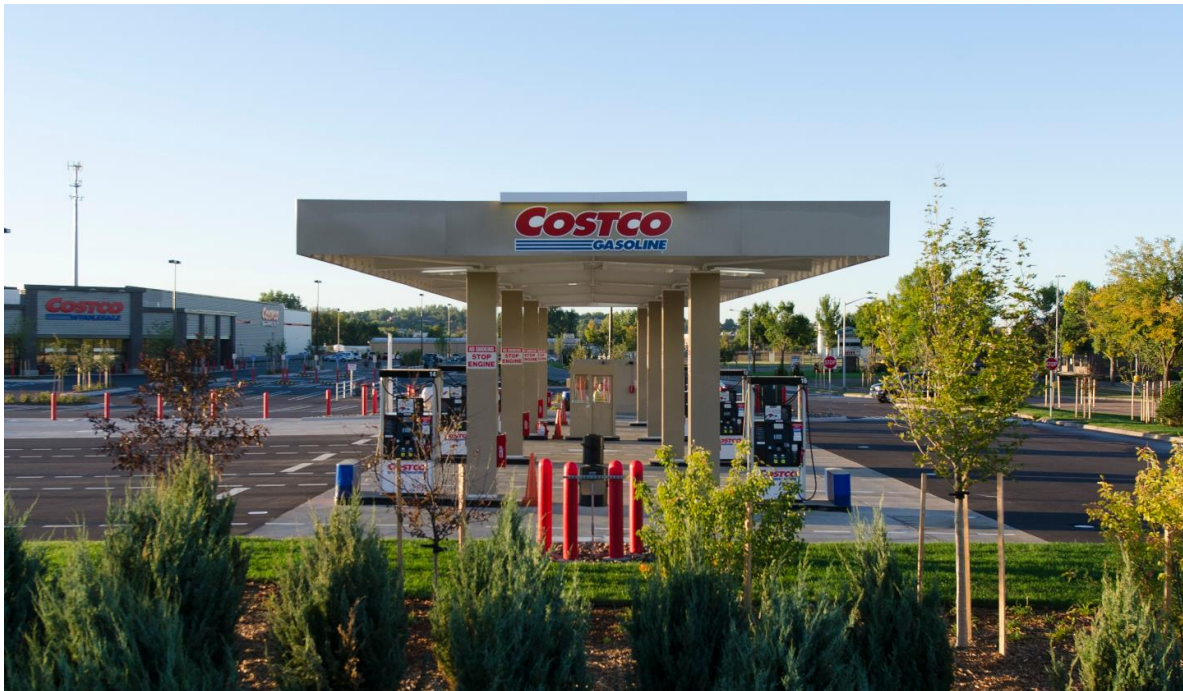
Mynd 5. Costco bensínstöð í Sioux Falls, USA.

Costco hyggst hafa bensínstöð við verslun sína í Kaupþúni sem verður með allt að 4 dæluþeyjar með 2 afgreiðslueiningum hver, þ.e. 16 afgreiðsluþlönur. Yfir stöðinni verður skyggni sem er allt að 10m x 38m að flatarmáli. Birgðageymar stöðvarinnar verða neðanjarðar. Sambærilegar stöðvar Costco eru útbúnar með fjórum 80.000L eldsneytisgeymum (bensín og dísilolíu). Að auki er einn 22.000L geymir fyrir íblöndunarefni.

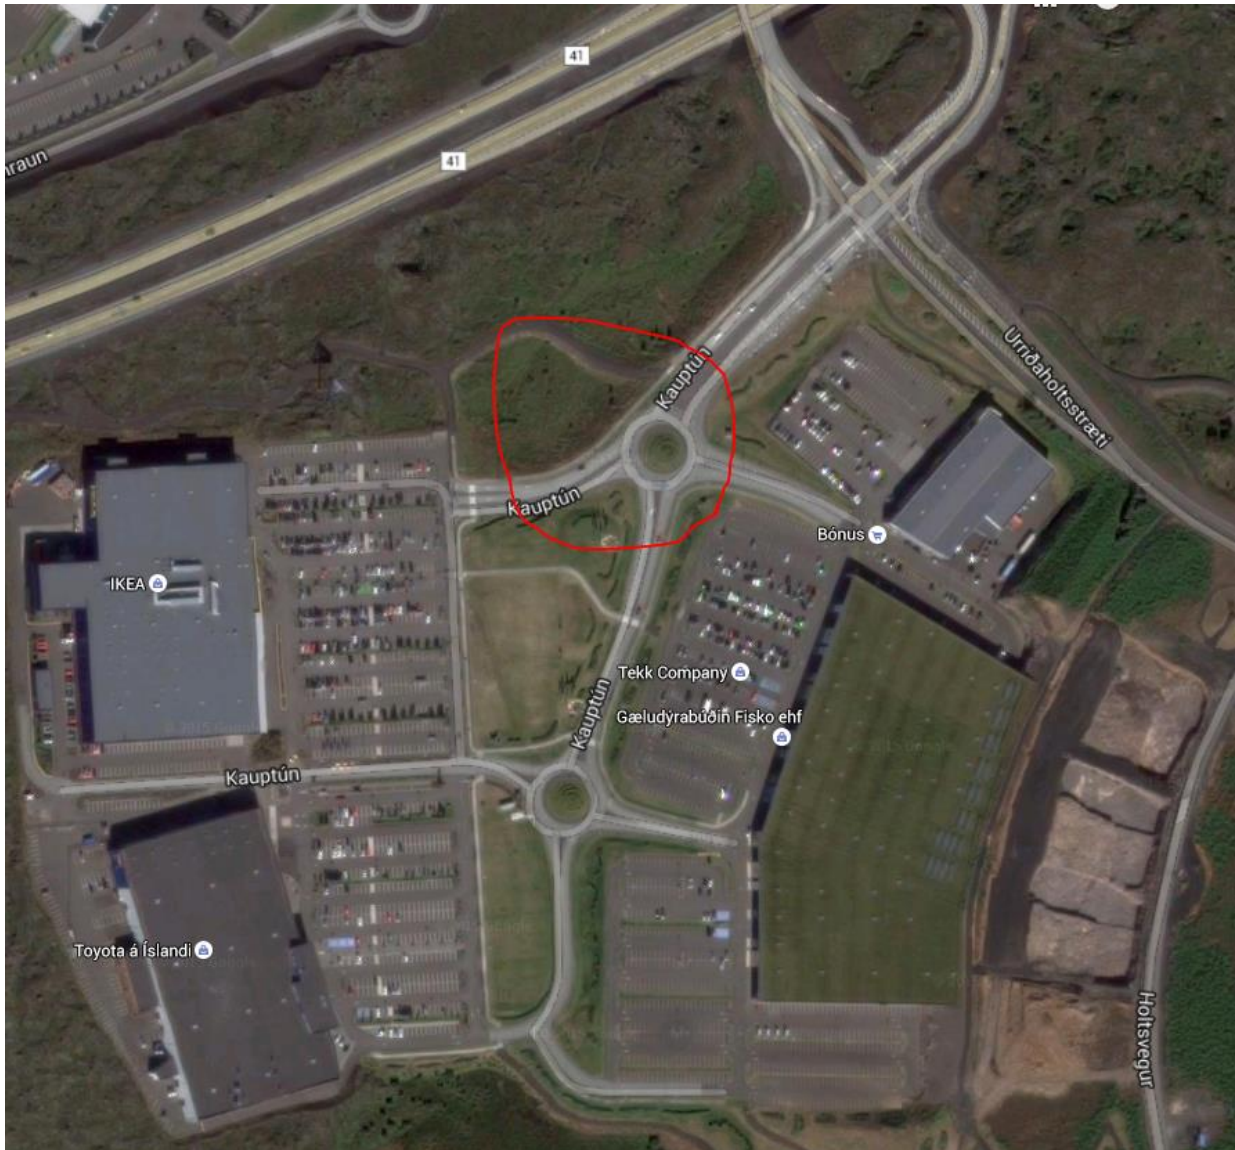
Mynd 2) Staðsetning bensínstöðvar á verslunarsvæðinu Kaптúni er innan rauða hringsins.

Afmörkun umferðargreiningar eru tengistútar að bensínstöð og svo sjálft hringtorgið við Kaптún (svæði afmarkað á mynd 2). Hringtorgið er tveggja akreina með fjóra arma og fer öll umferð sem á erindi til verslana svæðisins um það. Hönnunarlausn sem könnuð verður fyrir bensínstöðina er að bæta við fimmta arminum á hringtorgið fyrir umferð sem á leið út frá bensínstöðinni. Umferð inn að bensínstöð fer í hægri beygju frá akstursleið að/frá IKEA inn á bensínstöðina.

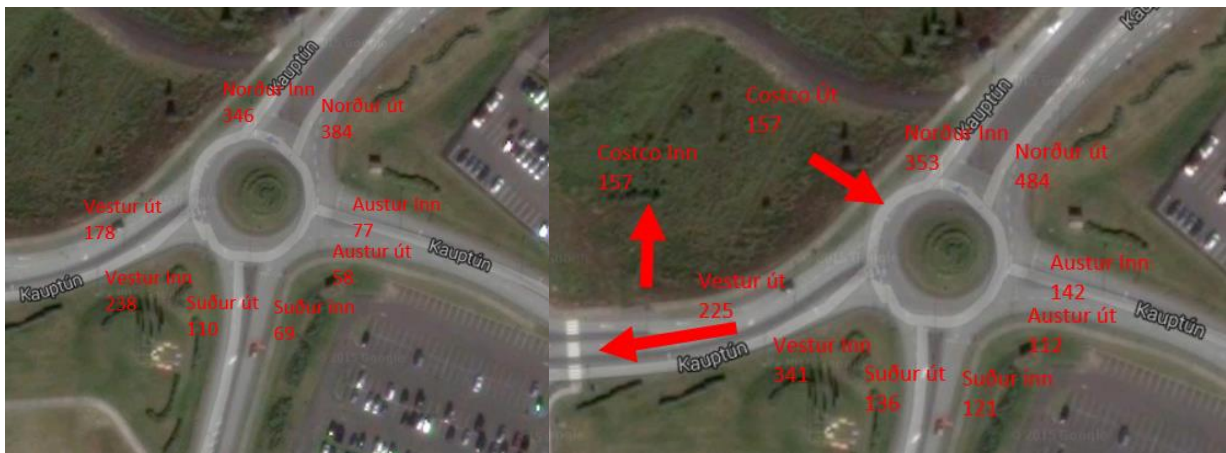
Mynd 3) Umferð á annatíma í hringtorgi Kaupþúns fyrir (vinstri) og eftir byggingu bensinstöðvar (hægri)

Hversu mikil umferð kemur til með að nota bensinstöðina er erfitt að áætla. Reynslutölur Costco sem fengnar hafa verið með talningum í Bretlandi á sambærilegri bensinstöð (8 dætur) sýna að á hámarksklukkustund vikunnar fara 157 bílar um stöðina [sjá skjal: ttp-consulting (2015), Costco Derby - Proposed Petrol Filling station – Transport Statement. Costco Wholesale (UK) Ltd.]. Samkvæmt því má áætla að stöðin sé í 80-100% nýtingu á þessari klukkustund og að hver afgreiðsla vari í 5-6 mínútur. Gert er ráð fyrir að stór hluti þessarar umferðar eigi önnur erindi inni á svæðinu og er því þessari umferð dreift hlutfallslega á arma hringtorgsins samkvæmt mynd að neðan.
