MANNVIT

# UMFERÐARGREINING VEGNA BENSÍNSTÖÐVAR Í KAUPÚNI GARÐABÆ

## GREINARGERÐ

| SKJALANÚMER: 3161261-000-CRP-001 | | | | | | |

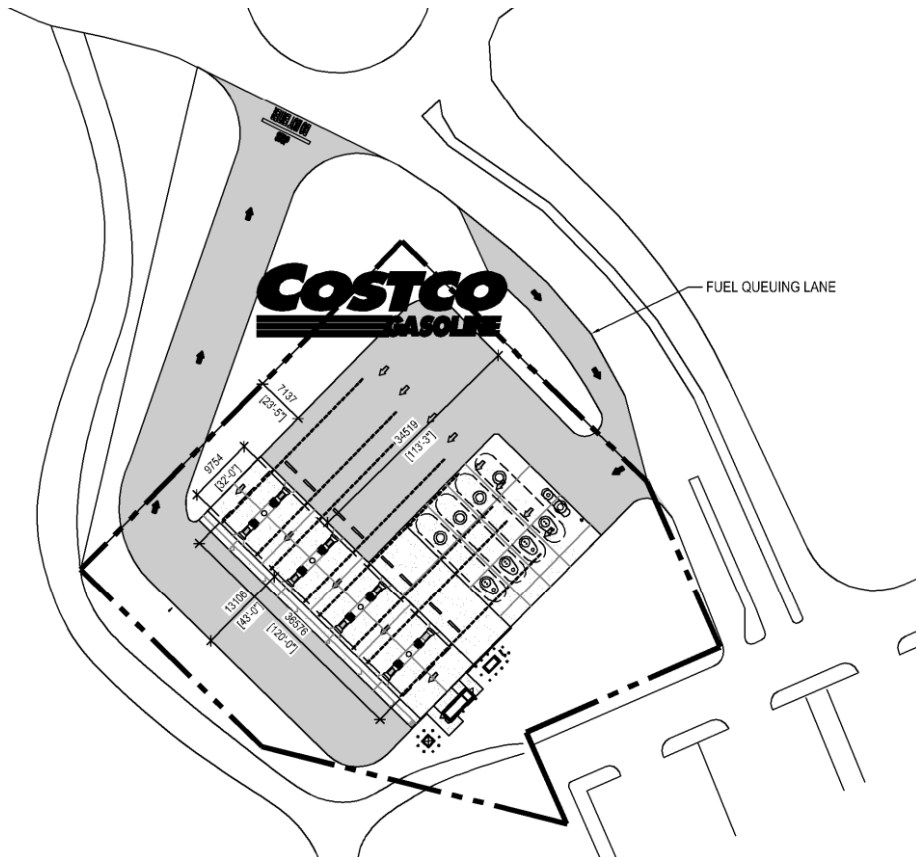
**Mynd 1) Staðsetning bensínstöðvar við hlið IKEA.**

Verslunarfyrirtækið Costco hyggst reisa verslun ásamt bensínstöð við Kaupþún í Garðabæ. Verslunin mun verða í núverandi húsnæði við Kaupþún 3 en bensínstöðin mun verða staðsett norðan megin við akstursleið að IKEA (sjá myndir 1 og 2). Bensínstöðin mun hafa 8 dætur með tvær dæluslöngur hver og getur stöðin því þjónustað 16 bíla samtímis.

Eins og sjá má á mynd 1 hér að ofan mun umferð inn að dælum stöðvarinnar fara um frárein í hægri beygju en tenging út af bensínstöðinni mun verða fimmti armur hringtorgs suðaustan megin við stöðina. Á álagstímum fer mikil umferð um hringtorg og akstursleið að/frá IKEA þar sem bensínstöð Costco mun tengjast. Það er því hugsanlegt að umferðarflæði til og frá stöðinni gæti valdið truflunum á umferð og þá sérstaklega í hringtorgi. Um hringtorgið fer öll umferð á leið í verslanir hverfisins.
